# 龙华大浪万众城时尚创意园主体工程项目“8·8” 一般物体打击事故调查报告

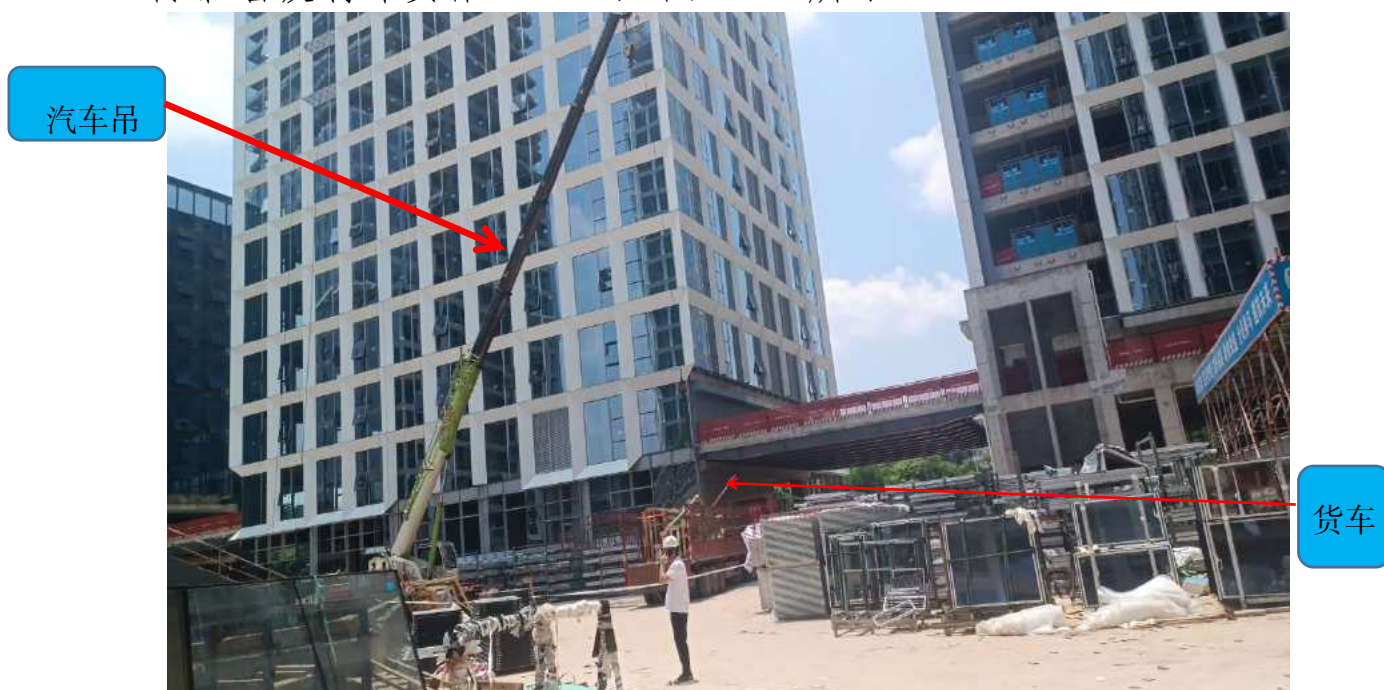
事发当天死者与工友在涉事工程工地 4 栋与 5 栋连廊北侧进行幕墙玻璃卸货作业。（如图 1、2 所示）

图 1 事发区域全景

涉事玻璃箱事发时处于倾斜的不安全状态。

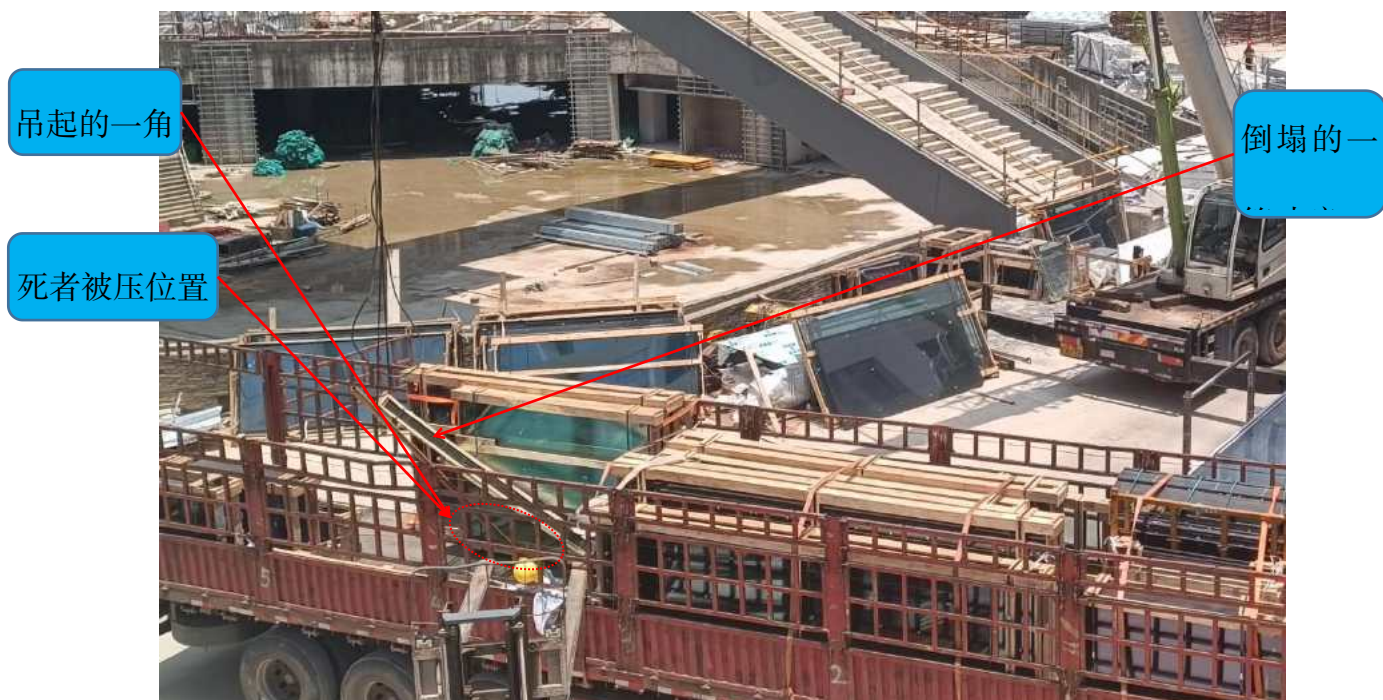
图 2 事发区域细节

2024 年 8 月 8 日上午，深圳亿丰达公司按佛山智多邦公司的要求安排一台汽车吊到涉事工地进行玻璃卸货作业，佛山智多邦公司安排死者张天前与 3 名工人配合吊车司机在事发位置卸玻璃，张天前负责在货车上清点玻璃、挂钢丝绳，事发前已完成两箱玻璃的吊运卸货工作。10 时 32 分许，张天前剪断捆绑玻璃箱（4 块玻璃由木条打包成一箱）的扁绳后，该箱玻璃发生倒塌，

将张天前压在货车侧面围栏上致其受伤。

（一）中建不二公司要认真吸取本次事故教训。一要在公司内部召开警示会议，举一反三，抓好各项目安全管理工作；二要健全项目安全管理规范，落实项目安全管理要求，配备足量的持证人员；要加强项目现场管理，将安全要求落实到作业班组；四要全面辨识施工过程中的危险有害因素、制定并落实相关防范措施，进行针对性的安全培训教育和交底。
