# 沃达建设集团有限公司 4.3 挤压伤害 一般事故案调查报告

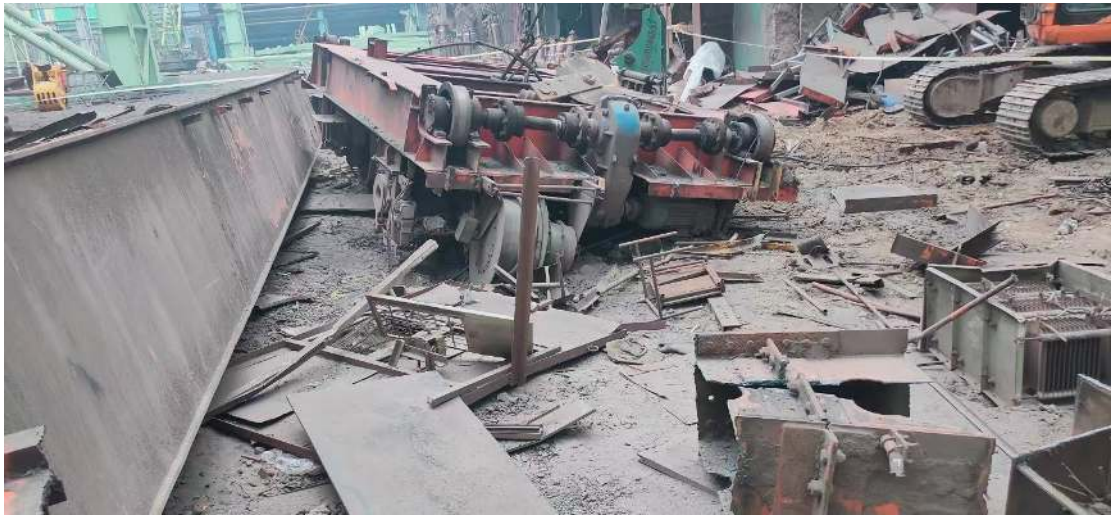
图 1 事故现场位置示意图

2023年4月3日下午，沃达建设集团有限公司在抚顺新钢铁原老转炉渣跨厂房拆除项目施工，约下午1点30分，在实施地面切割天车横梁作业时，因切割后天车横梁重心发生偏转，导致天车横梁倾覆，将现场正在进行施工作业的工人王永欣挤压在横梁与其它拆卸物体之间，事故发生后现场其它施工人员叫来钩机将横梁移开，约2分钟后将伤者救出，

切割天车横梁时因横梁重心发生偏转，导致天车横梁倾覆，挤压王永欣胸部致其死亡。
