## 霍邱高塘安徽开发矿业有限公司“10.1”一般车辆伤害事故调查报告

2024年10月1日22时50分左右，霍邱县高塘镇吴\*村境内安徽开发矿业有限公司吴集井建项目部-225m水平发生一起车辆伤害事故，致1人重伤（后因故死亡），直接经济损失约130万元。

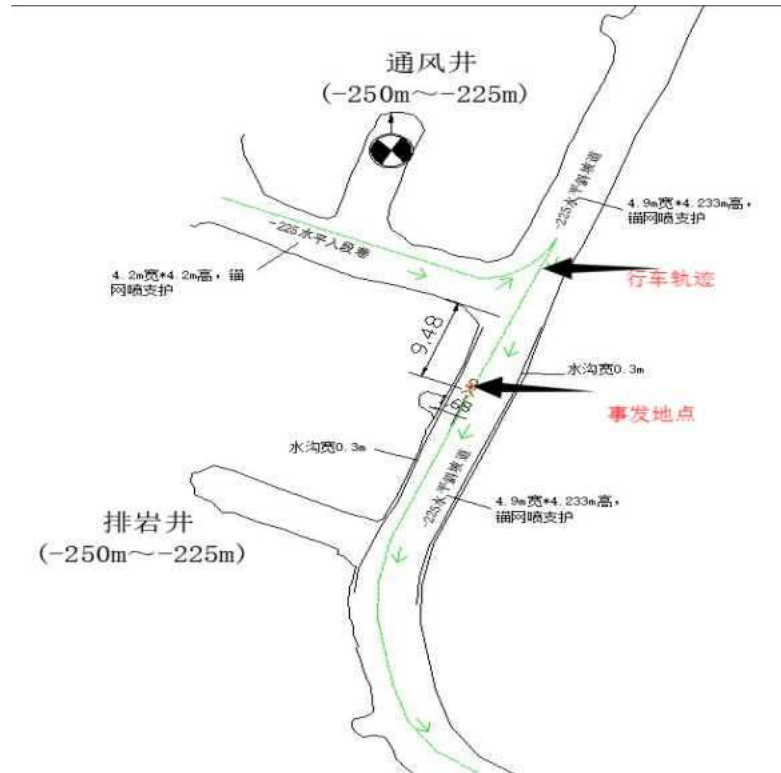
(图1) 事发地平面图

**(四) 事故现场情况。**事发地点距离-225m水平3-1采场约60米，位于-225m水平北沿斜坡道落平点约10米处，距离左帮约1.7米，距离右帮约3.3米（见下图）。事发现场巷道为三心拱形，宽5.7米、高4.75米，混凝土路面宽度5.2米，两边设有宽0.25米的靠帮边沟，顶板和边帮采取锚网喷支护。事发现场未发现有顶板帮冒落岩石、运转机械、裸露电源等情况，通风和照明情况良好，道路宽度满足施工车辆和行人安全通行要求，可以排除冒顶片帮、机械伤害、空气中毒、触电等引发事故可能。

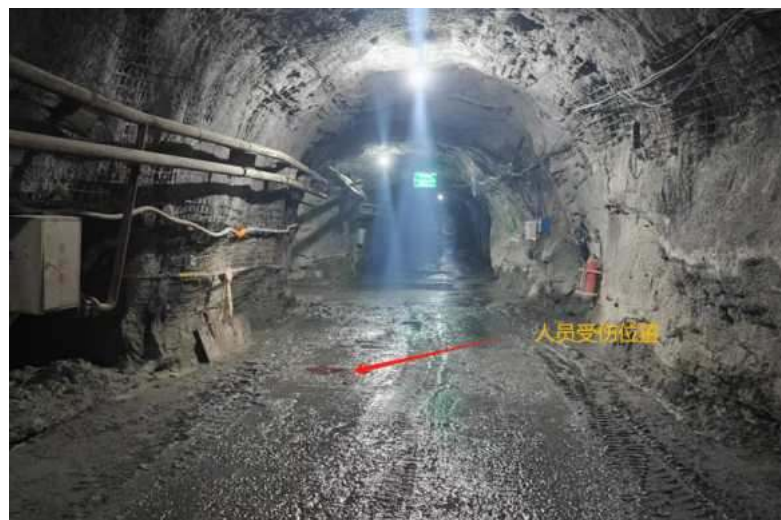
(图2) 事发地点现场照片

**（二）间接原因。**一是**风险辨识不到位**。项目部对从业人员上下班必经道路上长期存在的泥污错误定位为文明生产内容，没有辨识出存在泥污影响车辆通行安全和妨碍行人避让车辆的事故风险。二是**制度执行不到位**。“行车不行人”的制度执行落实流于形式，道路不具备行人避让车辆条件、躲避硐室不具备安全便利使用条件；车辆在道口通行时，未执行“鸣笛、减速”规定。三是**从业人员安全意识不高**。从业人员在下班途中应当知悉后方掘进台车即将临近，未采取有效避让措施，也未通过打灯发信号等方式告知自身位置，因而未能避免事故发生。

**（一）强化风险辨识管控。**五矿工程及其项目部要深刻进行反思，认真剖析目前安全生产工作存在的不足，深入查找安全管理存在的漏洞，以此次事故暴露的问题为切入点，结合日常管理实际，按照作业前、作业中、作业后全过程覆盖的要求，全面梳理评估安全管理制度、操作规程、人员培训、履责及绩效考核等工作，从岗位工人的角度出发，全面分析斜坡道人车混行潜在事故风险，及时发现问题并落实防范整改措施。

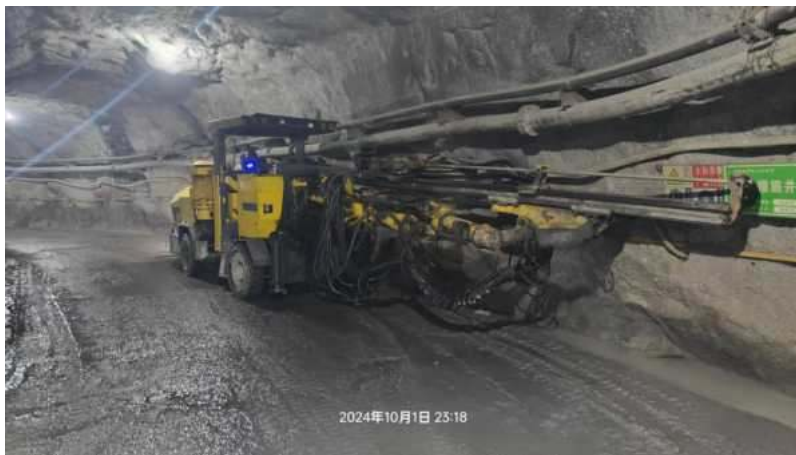
(图3)肇事台车照片

**（一）直接原因。**因掘进台车在斜坡道倒车下行过程中未认真观察周边环境，碾压同向步行人员腿部，导致人员受伤（后因故死亡），是造成此起事故的直接原因。
