# 彰武县固若金场混凝土制造有限公司“8·31” 一般机械伤害事故调查报告

彰武县人民政府事故调查组  
2024 年 9 月 30 日

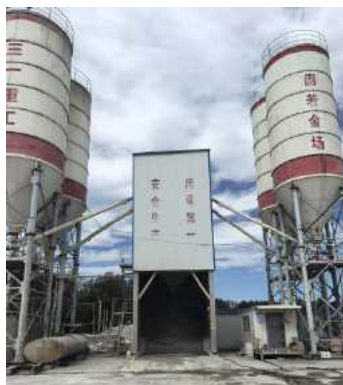
涉事设备为三一重工牌 HZS120 型号水泥混凝土搅拌站，生产日期为 2013 年 5 月，外形尺寸（长\*宽\*高）为 2.5 米\*1.8 米\*2.2 米（见图 1），总功率 210KW，理论生产率 100 立方米/时，卸料高度 3.8 米。搅拌机入口处张贴有安全操作规程及警示标识。

图 1 三一重工牌 HZS120 型号水凝混凝土搅拌站图

该公司制定了全员安全生产责任制，设置了安全管理机构、配备了兼职安全管理人员；制定了安全生产规章制度和操作规程并以文件形式下发；定期组织安全检查和日常安全检查，但质效不高，未能发现搅拌机的检修盖未与启闭电源联锁的问题隐患<sup>[1]</sup>；制定了年度安全生产教育培训计划，开展了从业人员安全生产教育培训，但对力工的安全生产教育仅以口头教育为主，无培训考核记录。

[1] 建筑施工机械与设备混凝土搅拌站（楼）GB/T 10171-2016:5.2.4 传动系统的裸露部件应有防护罩和安全检修保护装置。搅拌机的检修盖与启闭电源应有联锁装置。当检修盖打开时应切断电源，搅拌机应不能启动。

(一) 彰武县固若金场混凝土制造有限公司要遵守有关安全生产的法律法规，按照“四不放过”原则落实事故处理各项工作。认真吸取事故教训，召开警示教育会议，深刻剖析事故原因及本公司暴露出的问题，有针对性制定并落实整改措施，切实落实企业安全生产主体责任。**一是**加强机械设备本质安全化，对企业所有机械设备进行全面检修，确保所有安全设施、监控设备正常运行。**二是**加强对从业人员的安全生产教育和培训，保证从业人员具备必要的安全生产知识，熟悉有关安全生产规章制度和安全操作规程。**三是**加强对现场作业人员的管理，及时发现和制止作业人员有违反操作规程和安全管理规定作业的行为。**四是**按照隐患排查治理制度全面深入开展隐患排查治理工作，切实把事故隐患消除在萌芽状态，杜绝类似事故再次发生。

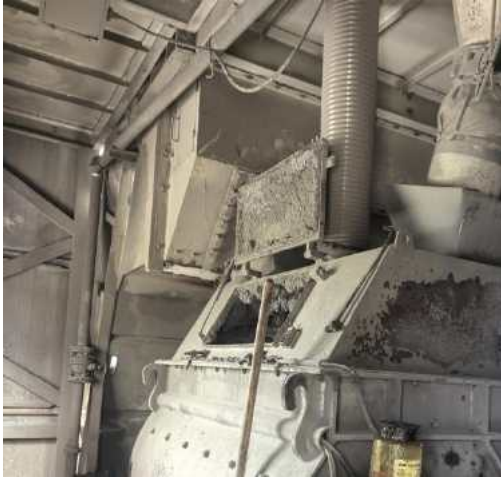
11 时 13 分，陈\*贵发现搅拌机二层舱门呈打开状态(见图 3)并向杨\*生报告，杨\*生立即停止生产并向安全员杨\*龙电话报告相关情况，同时安排陈\*贵再次到搅拌机二层确认情况。陈\*贵在搅拌机仓内发现电镐的电源线(见图 4)并向杨\*生报告，随即杨\*生打电话向安全员杨\*龙报告。

图3 搅拌机呈打开状态舱门

马\*林违反搅拌机安全操作规程<sup>[2]</sup>，未切断搅拌机电源并将钥匙拔出，未通知操作室人员监护的情况下，违章进入搅拌机内部进行清罐作业，搅拌机启动后造成马\*林死亡。

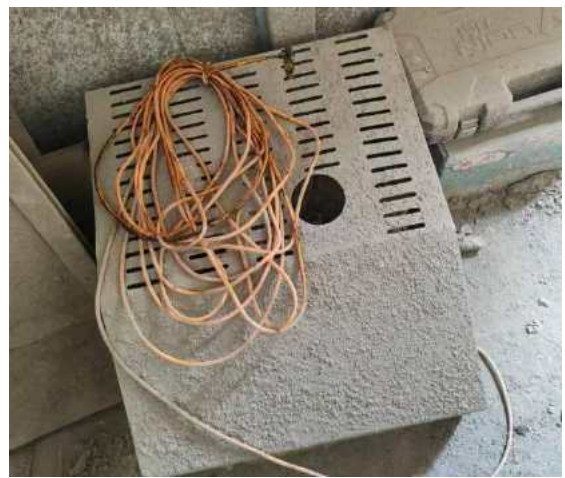
图4 电镐电源线
