# 含山县安徽省恒泰新材料有限公司 “3·30”一般爆炸事故调查报告

2025年3月30日17:38左右，含山县安徽省恒泰新材料有限公司三名作业人员在-400m水平采区I2<sub>6</sub>+1导硐施工作业时发生爆炸事故，造成1人死亡，2人受伤。

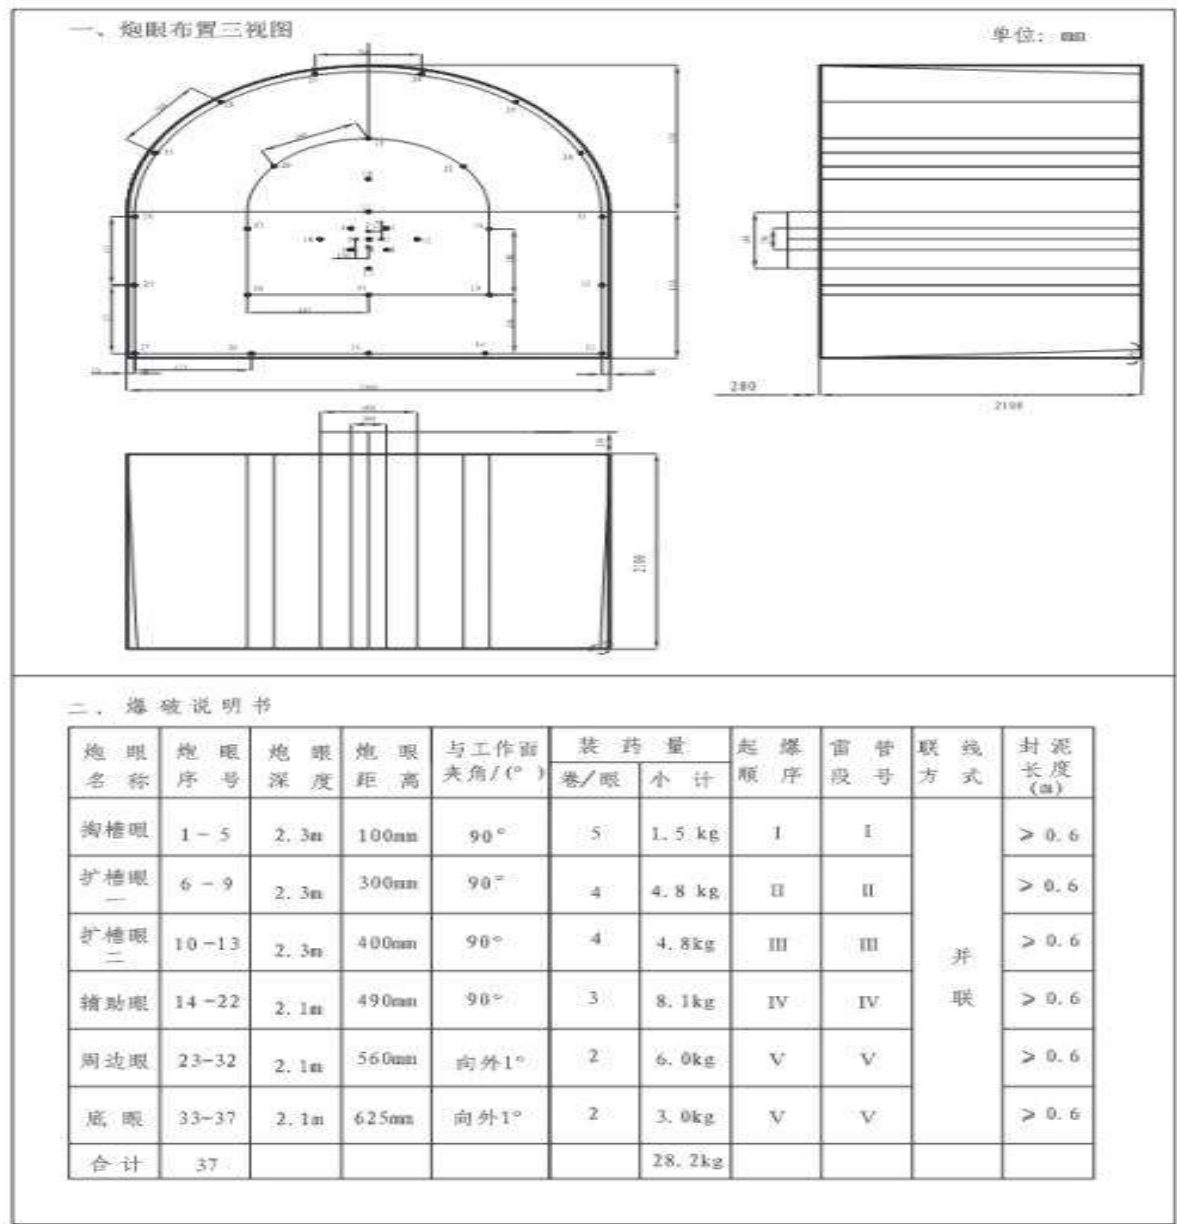
图 8 炮孔布置图

炮孔布置情况：-400m 中段北翼 I2<sub>6</sub>+1 导硐进路断面为 2.2m 宽×2m 高，设计炮孔 37 个，炮孔布置如图所示（见图 8）。

采掘工李某振（兼爆破员）、郭某发和毛某忠在 I2<sub>6</sub>+1 导硐掘进过程中，使用凿岩机钻孔作业时，作业人员未执行安全技术措施<sup>1</sup>，在未确认残眼内炸药完全清除的情况下，直接进行后续钻孔作业，凿岩机钎杆高速旋转冲击 10#扩槽孔残孔内残余炸药，达到炸药冲击感度，引起孔内炸药起爆。该操作违反了《爆破安全规程》中关于“残孔附近钻孔时应避免凿穿残留炮孔，在任何情况下均不许钻残孔”的规定，是导致本次事故的直接原因。

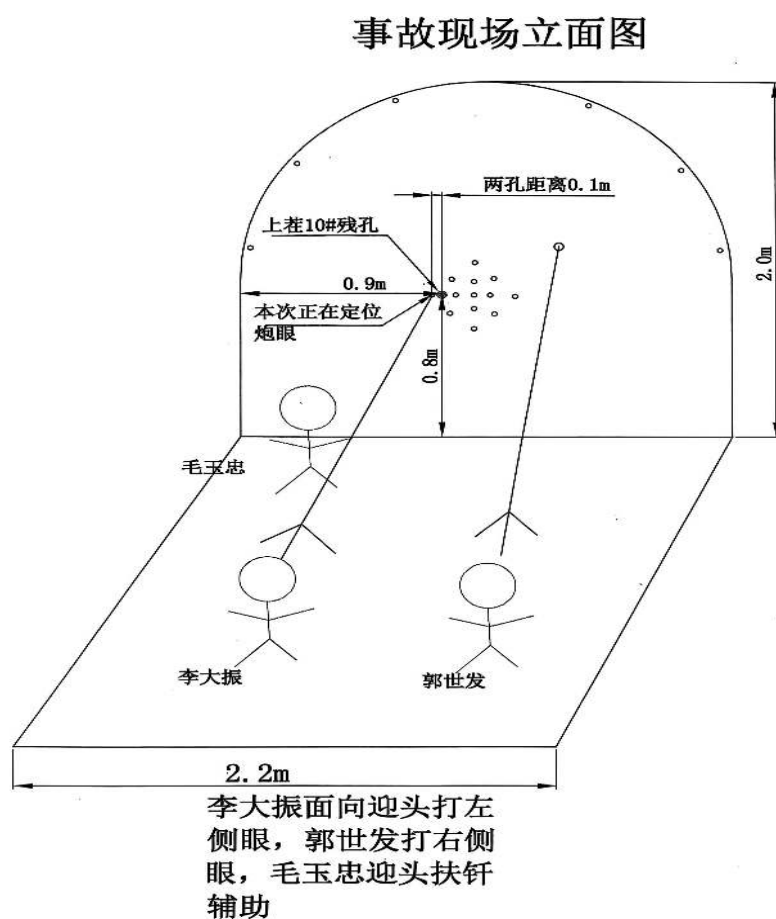
**图 9 事发时现场作业人员站位情况**

17 时 35 分许，郭某发已完成 18、19、22、30-34 号炮眼的作业任务，正在对 14 号炮眼进行作业。李某振已完成 1-9 号炮眼的作业任务，毛某忠辅助李某振对 10 号炮眼进行定位，随后毛某忠转身离开作业面时，李某振作业使用的钻钎顺斜面滑至 10#扩槽眼残眼内，引发残眼内残余炸药发生爆炸（见图 9）。导致李某振颈部受伤，现场大量出血，伤情严重。郭某发腹部受伤。毛某忠面部及肩部受伤。

**1. 加强现场安全管理。**严格安全技术措施规定在现场的落实，强化落实作业前后做好作业面的安全检查，细致无死角的对残孔是否存留残药进行检查；严格落实现场交接班制度，加强关键环节、关键工序的过程管控，确保安全技术措施在现场落实到位。
