# 含山县大力精密机械有限公司

## “2022·8·18”一般触电事故调查报告

2022年8月18日15:30左右，在含山县大力精密机械有限公司厂区内发生一起触电事故，造成1人死亡。

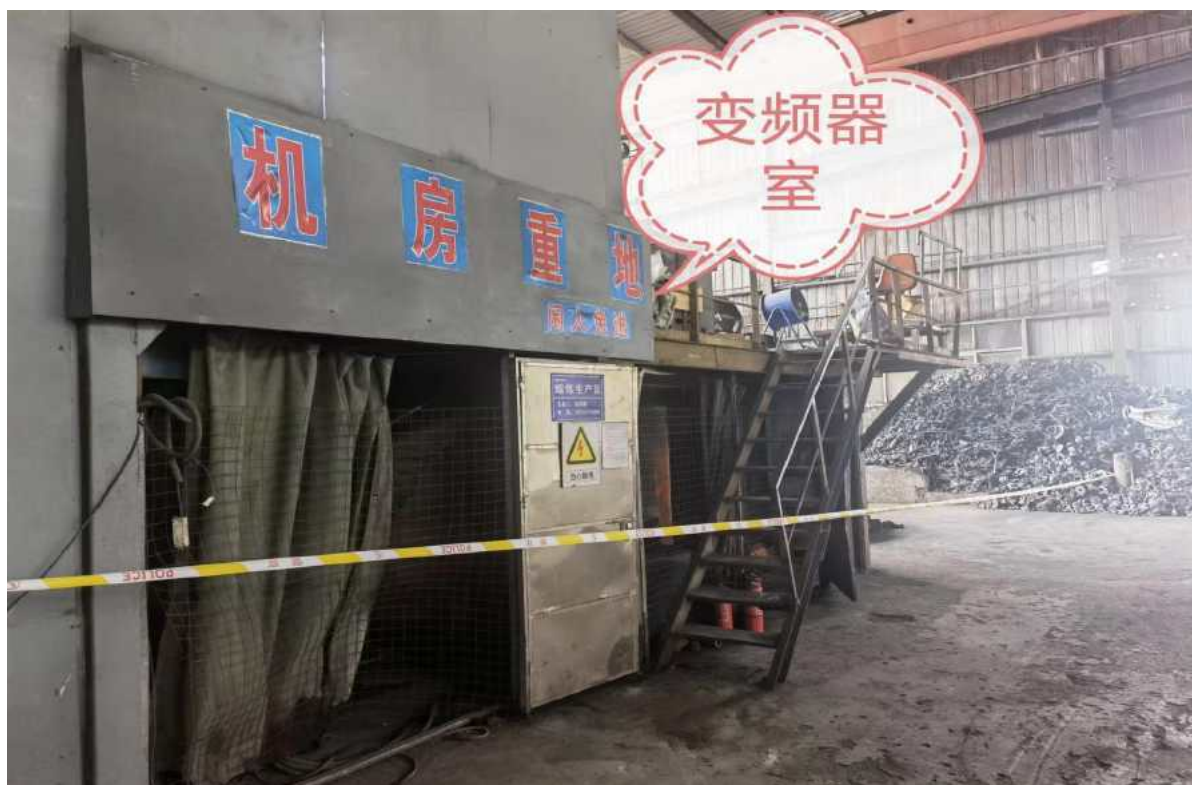
图 1：事故中频炉变频器室现场位置图

发生事故现场在大力机械公司中频炉炉台下的变频器室内部（见图 1）。该变频器室位于厂房区域内东侧，变频器内有变频器柜（见图 2），变频器柜内部有断路器上端母排，断路器下端母排以及冷却水皮管（见图 3）。由于冷却水皮管破损需要维修，死者张\*\*在更换皮水管时不慎触碰到带电的断路器上端母排触电，双手被吸附，身体抖动，后电工曲\*\*将变压器电源切断后，张\*\*随即身体后仰跌落地面（见图 4）。事故现场有死者张\*\*的安全帽、检修工具及拆下的皮水管。

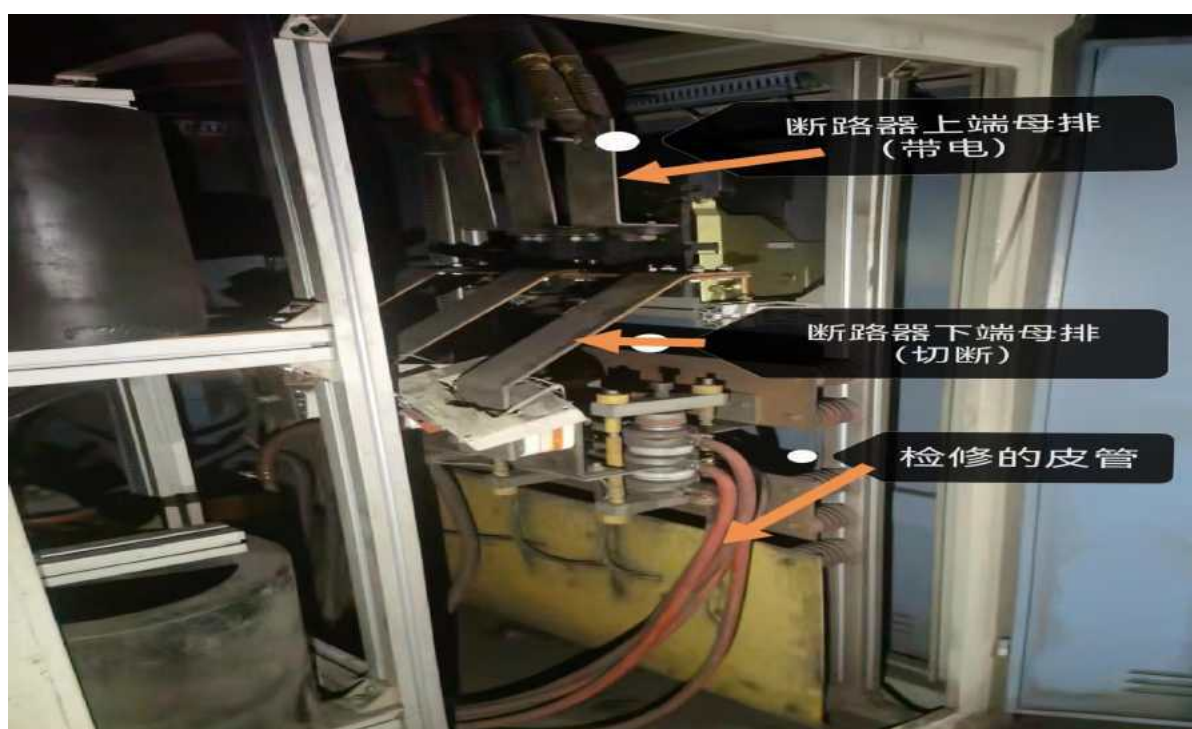
图 3：事故变频柜内部

该变频器水管检修作业前未采取可靠的安全措施，尤其是停电的安全措施，未将所检修的变频器进线开关母排电源进行有效切断（未将变压器电源切断），造成变频器进线开关上端母排存在 660 伏的电源，造成人体接触后发生触电伤害。

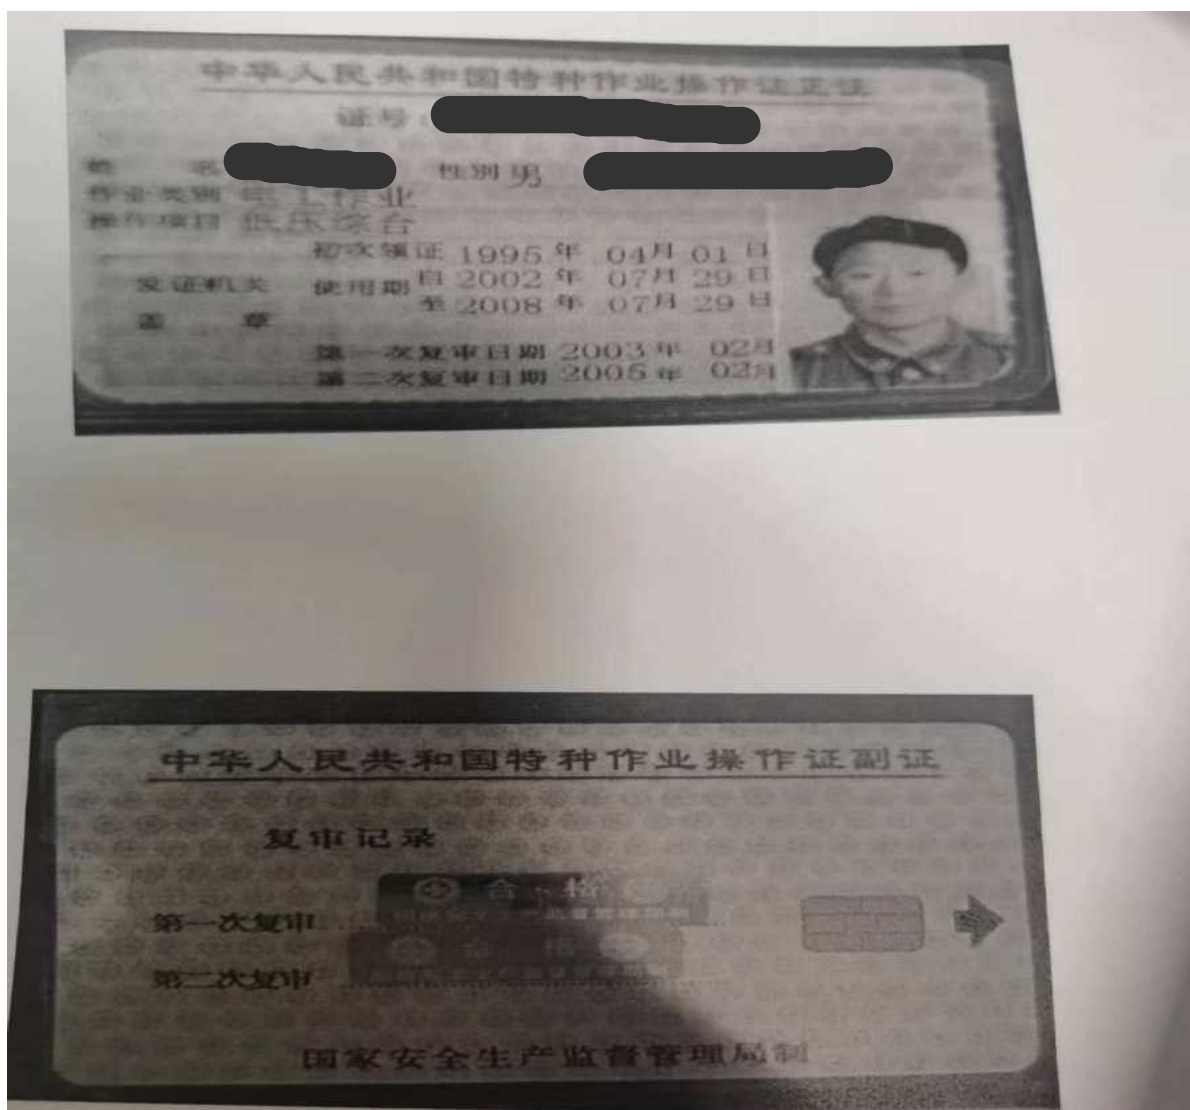
图 5：曲\*\*特种作业证

这起事故作业活动性质是低压电工作业，属于特种作业，实际在现场作业的电工曲\*\*，有过电工工作经验，2005 年时取得过电工证，但因未及时复审造成证件失效（见图 5）。

要深刻吸取事故教训，举一反三，采取有效措施，切实完善检维修作业的规章制度和操作规程，强化全体人员的安全生产意识。加强员工安全生产教育和培训工作，规范各类人员安全教育培训，确保特种作业人员持证上岗，杜绝无证作业现象再次发生。加强事故防范措施落实，严格遵守《中华人民共和国安全生产法》等法律法规的规定，切实履行好安全生产主体责任落实。

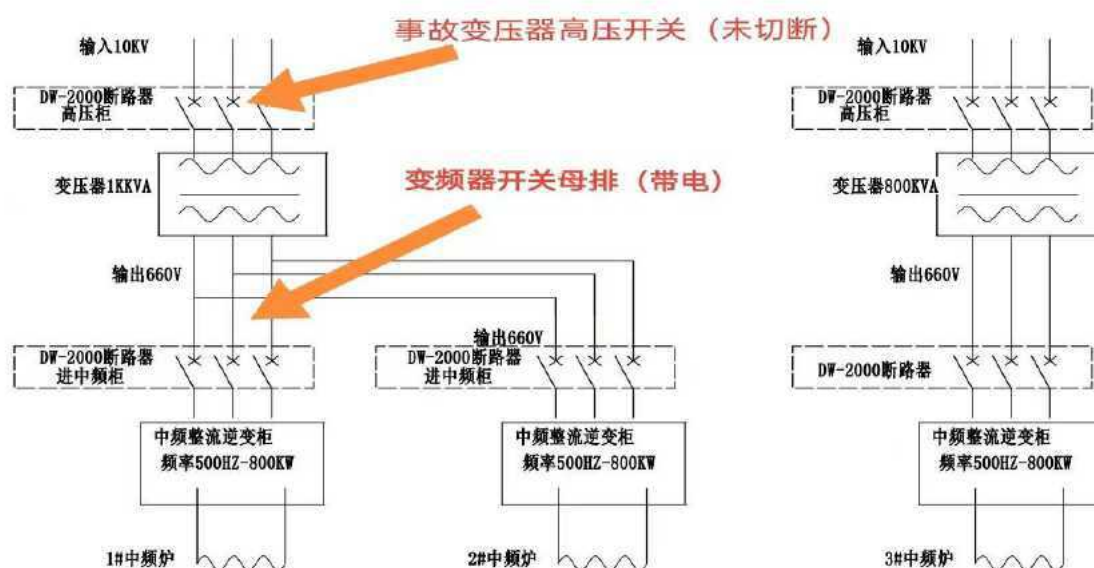
图 6：事故变压器电路图

经现场调查分析, 分析事故经过如下: 大力机械公司电工检修作业人员曲\*\*在处理变频器冷却水皮管泄漏故障前, 仅仅将变频器的断路开关按钮进行了切断, 没有将上级变压器的高压开关进行切断(见图 6), 造成变频器断路开关的上端母排仍然带电, 对擅自主动参与检修的张\*\*没有及时制止, 没有告知安全注意事项, 导致张\*\*在作业过程中接触到带电母排, 造成这起触电死亡事故发生。

变频器水管检修作业前，检修电工曲\*\*未采取可靠的停电、验电安全防护措施，未将变频器进线开关的上端母排电源切断，致使作业过程中上端母排带电，从而导致触电事故发生，是该起事故的直接原因。
