## 茂名高州金展石化有限公司 “1·28”一般泄漏事故调查报告

2024年1月28日16时20分，位于高州市金山工业区的茂名市金展石化有限公司发生常压立式储罐罐体泄漏冒烟事故，直接经济损失约44.25万元。事故虽未造成人员伤亡，但导致周边群众391人紧急转移，避险时间长达38小时，造成恶劣影响。

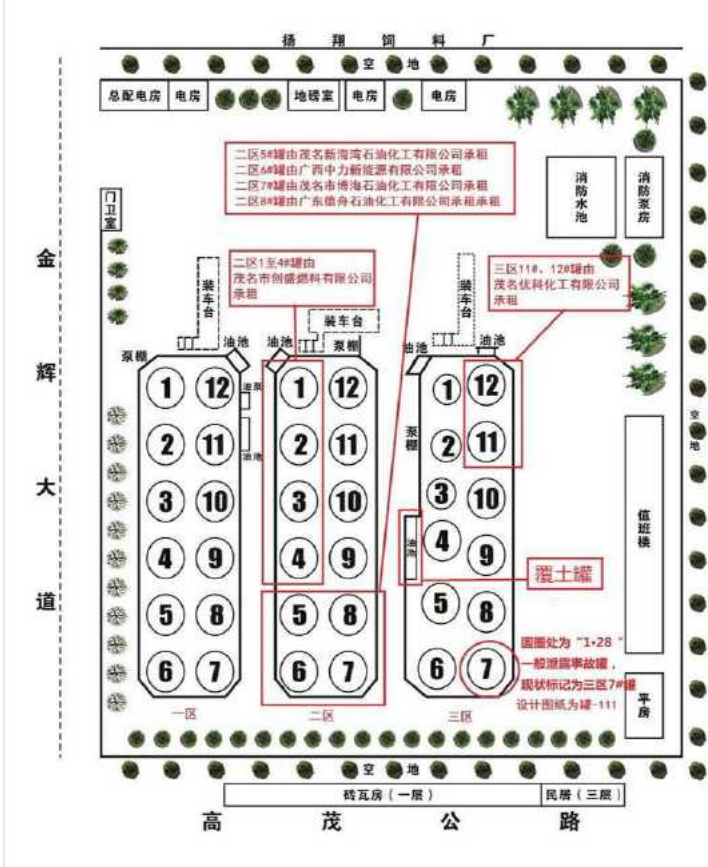
图 1 茂名金展石化有限公司罐区示意图

事故发生在储罐三区（设计图纸为罐区一），该区油罐设计储存介质为重油罐（丙 A 类）。共有 13 个罐，其中 1~2 号容积为 300m<sup>3</sup>；6~12 号容积为 500m<sup>3</sup>；4 号、5 号容积为 1000m<sup>3</sup>；3 号容积为 50m<sup>3</sup>的 13 号容积为 80m<sup>3</sup>。3 号罐为高架罐、13 号罐为卧式钢结构覆土罐，其余为立式钢结构拱顶罐。

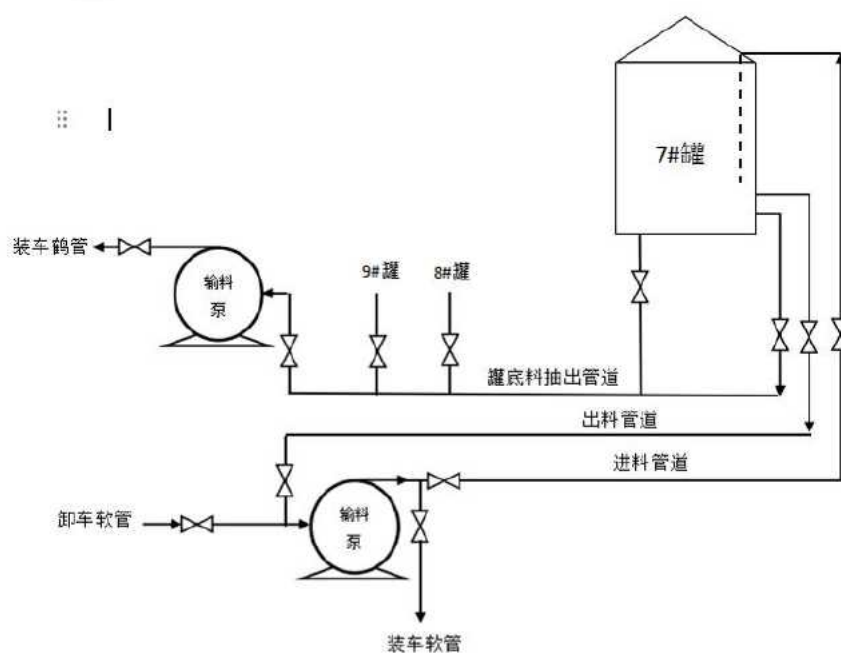
图 2 7 号罐相关工艺流程简图

7 号罐现有三条工艺管道（企业未进行编号），分别为进料管道、出料管道、罐底料抽出管道。进料管道起止点为泵至罐顶，卸车物料经进料管道，从罐顶进罐。出料管道起止点为罐至泵，装车物料从罐下部抽出，经出料管道用泵装车。罐底料抽出管道

起止点为罐底至泵，用于抽罐底物料，平时不使用。金展石化仅提供《消防泵房、消防水池管线安装平面图》《设备平面布置图》《消防系统工艺流程图》《空气泡沫比例混合装置（贮罐压力式）平面图》《工艺流程示意图》设计图纸，未能提供项目建设施工、竣工验收资料。

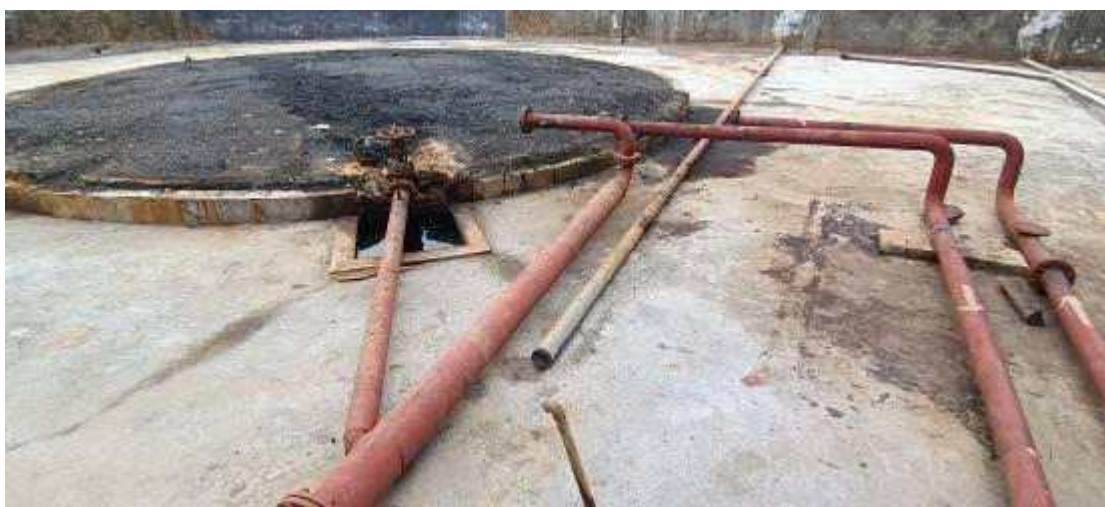
图 3 7 号罐现场图

经勘察，事故储罐就地液位计仪表使用浮球机械式液位计，无液位指示报警，无就地温度仪表，不符合《石油库设计规范》GB 50074-2014 第 15.1.1 条，“容量大于 100m<sup>3</sup> 的储罐应设液位测量远传仪表，并应符合下列规定——”和《石油化工储运系统罐区设计规范》SHT3007-2014 第 5.4.6 条，“储罐应设温度测量仪表”。

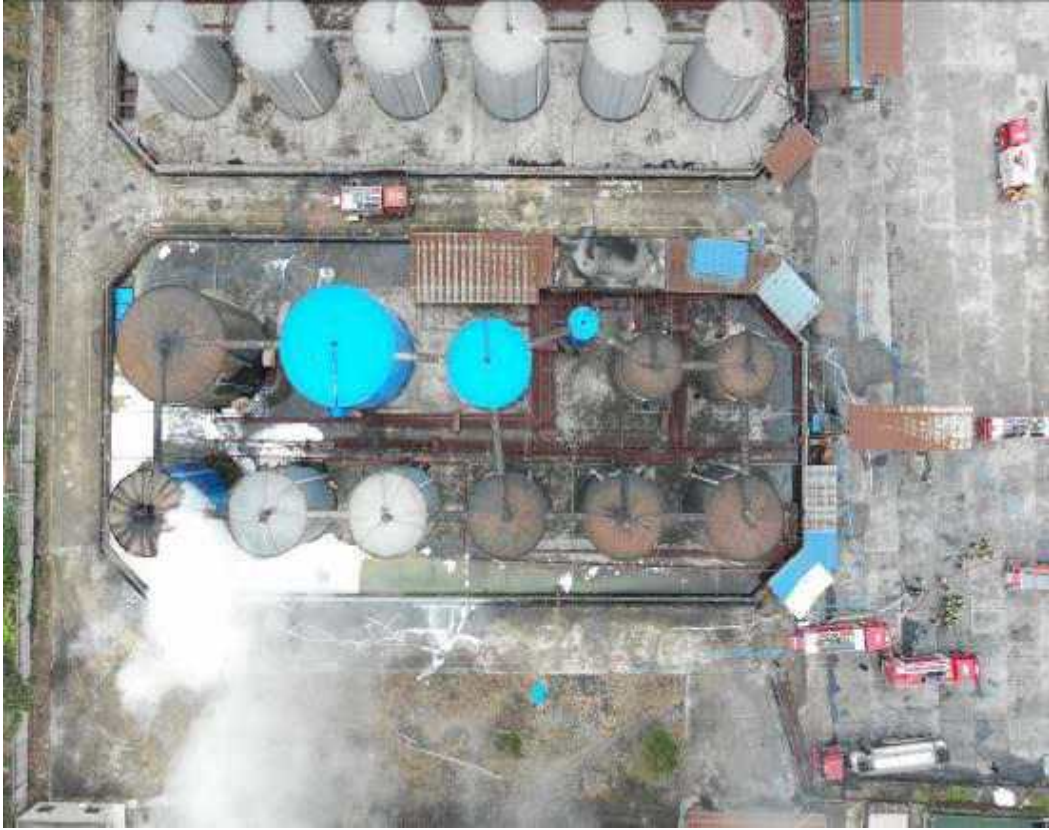
图4 事故现场概况图

根据现场监控视频记录，2024年1月1日，7号罐有轻微烟雾排出，2日烟雾开始逐渐明显；3日7号罐体中上部发现局部渗漏出物料并向下流淌，4、5日渗漏量逐渐增大，6、7日刘祖杰委托保温层施工人员对泄漏点开始堵漏处置，8至11日保温层施工人员对7号罐搭建保温层；12日至27日佰嘉石化人员对

罐体每日进行检查，对地面发现的渗漏油品物料进行反复清理，25日至27日期间，7号罐上方的烟雾呈现不断增大的趋势。

2024年1月28日上午，金展石化现场负责人发现7号罐较之前烟雾更大，并告知佰嘉石化刘祖杰。14时许，刘祖杰指挥操作人员利用固定消防设施开始对7号罐注水。16时20分，林俊启动消防水泵通过固定消防设施加压从7号罐罐顶向罐内注水。注水后罐体东南侧保温层开始脱落，保温层脱落后可见罐体东南侧罐体中部有穿孔（孔洞离地面高2.4米，大小为长1米×高1.6米的孔洞），烟雾持续加大。17时02分，林俊拨打119电话报警，并于17时07分向高州市应急管理局危化股负责人电话报告，17时10分消防救援大队首车到达现场处置。

涉事企业对乙烯焦油等重质化工油品以及含二氯丙烷、三氯丙烷等物料理化特性认识不足，盲目将乙烯焦油与含二氯丙烷、三氯丙烷等物料混存在事发罐内。二氯丙烷、三氯丙烷与乙烯焦油接触后，发生热分解和水解反应，产生酸性腐蚀物质并放热，在各种反应相互叠加作用下罐内物料高温自聚自燃，导致金属储罐腐蚀穿孔，大量泄漏含酸性烟雾。企业发现险情后，未及时研判风险、上报情况，自行大量向储罐内注水，在罐内高温作用下产生大量水蒸气，二氯丙烷、三氯丙烷在高温作用下与水发生剧烈反应，进一步生成大量水蒸气、二氧化碳和氯化氢等气体，由于呼吸阀堵塞严重，导致罐内压力剧增，罐体膨胀致腐蚀薄弱处开裂，随后大量烟雾从开裂泄漏冒出，造成事故后果扩大。
