# 端州区“7·5”一般触电事故 调查报告

端州区“7·5”一般触电事故调查组

2023 年 11 月

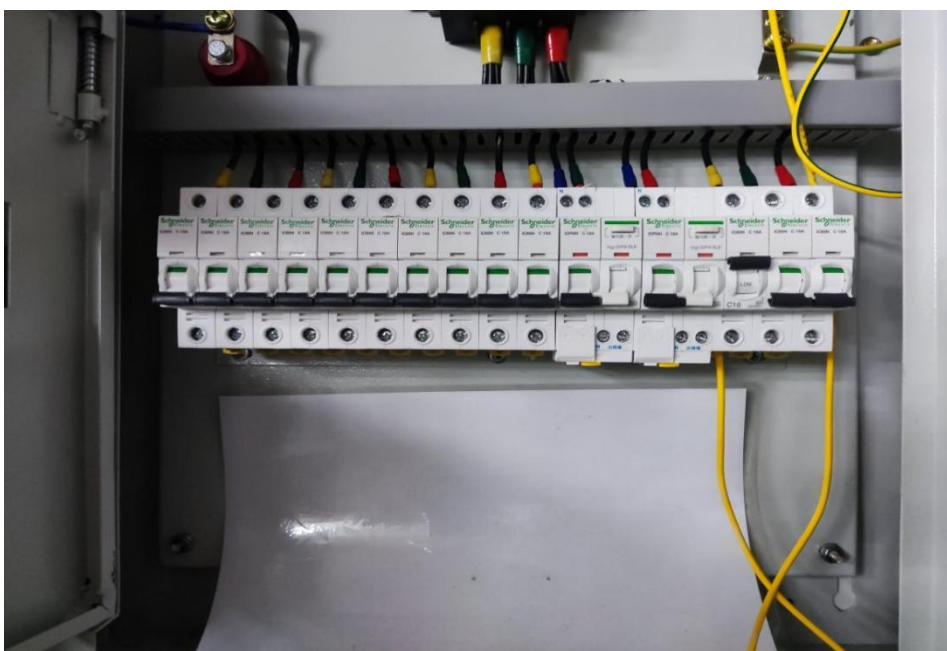
1. 违规接入电源线带电作业。一是事发时分切室车间的第三回路的照明灯线路开关等施工未完成，未具备完工投入使用照明条件，工人私自临时通过从分切室电箱接线进行通电照明。二是该回路照明灯线路未接到电箱分路漏电保护开关上<sup>[1]</sup>，漏电或电

流过载时无法触发保护功能，即无法及时自动切断电源，不能起到人身保护作用。三是王建华在天花板夹层进行布线、穿线等安装作业时，麻痹大意，剪线、剥皮前未进行验电以致带电作业<sup>[2]</sup>。

图 1：分切室车间照明灯从电箱接线未接入分路漏电保护开关

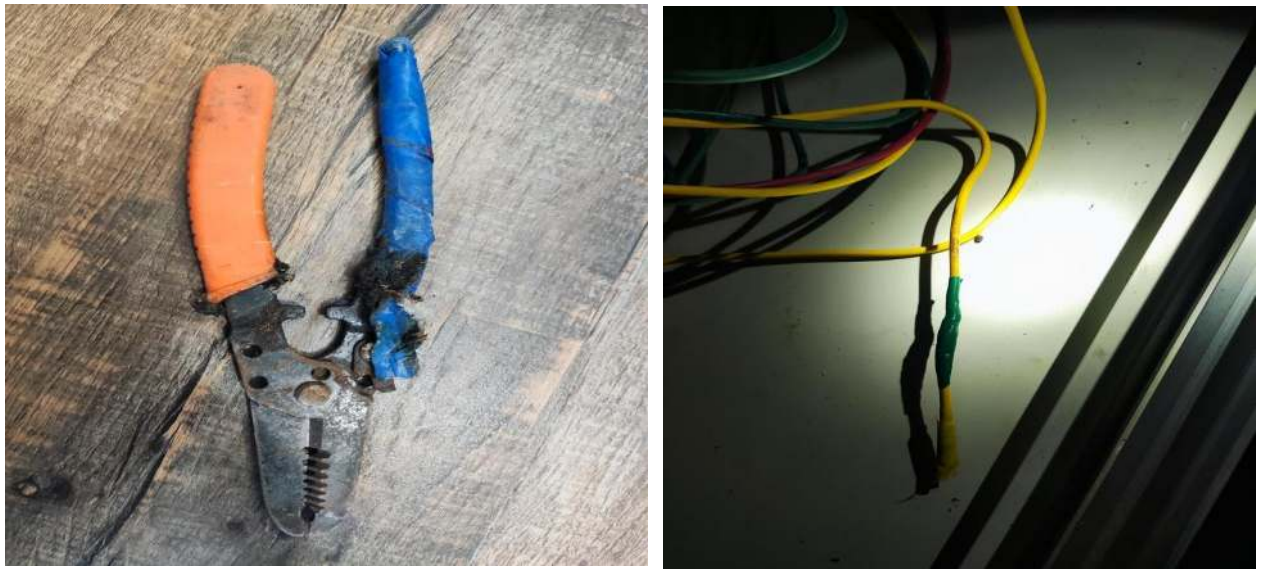
2. 未按规定使用安全的工具和劳动防护用品。王建华在进行电线剥皮时使用绝缘不合格的剥线电工钳，该电工钳手柄绝缘层已损坏，并且王建华作业时穿戴棉线织物手套而非绝缘保护手套、未穿绝缘劳保鞋，起不了绝缘防护作用<sup>[3]</sup>。

图 2、图 3：事发时使用的电工钳、事后包扎的被剪电线
