# 重庆祥迈建筑劳务有限公司

## “8·2”坍塌事故调查报告

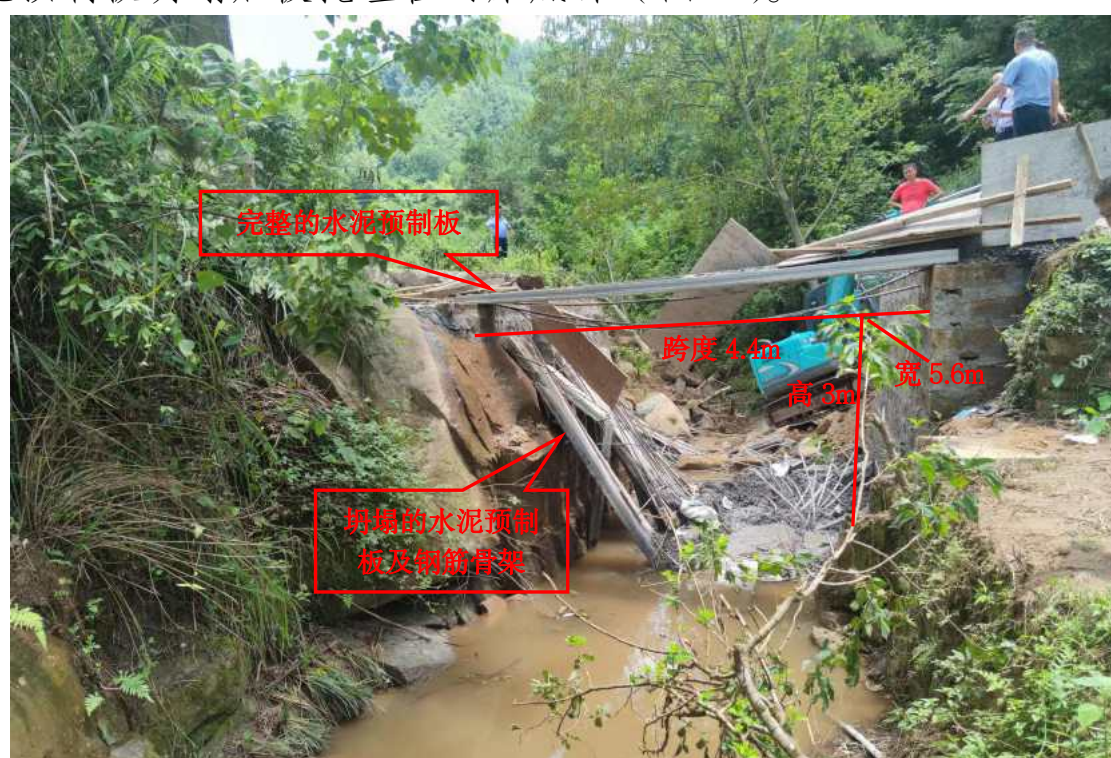
图一

侧由条石砌筑成堡坎，堡坎高3m，宽5.6m，南北两侧堡坎跨度4.4m。事故发生前，涵洞顶部共使用11块长5m/5.5m，宽0.5m，厚0.12m的水泥预制板做支撑结构底板，水泥预制板上方采用双层双向 $\Phi 25$ 钢筋骨架，水泥预制板下方原安装6根 $\Phi 48$ 钢管立杆，分别在南北两侧安装3根钢管，每侧立杆用1根 $\Phi 48$ 钢管横杆固定，尚有2根横杆和2根剪刀撑未安装。事故发生后，其中10块水泥预制板已断裂坍塌在涵洞北侧，尚余一块完整的水泥预制板横跨在涵洞顶部，钢筋骨架也随着水泥预制板坍塌，支撑钢管在水泥预制板坍塌后被掩埋在河床底部（图一）。

根据事故调查组对事故现场的勘验和调查取证分析认为，祥迈劳务公司白羊镇农村公路整治项目现场负责人张某组织作业时违反操作规程，在支撑架下部范围内还有作业人员安装作业的情况下进行混凝土浇筑作业<sup>①</sup>，且混凝土浇筑不合理<sup>②</sup>造成模板荷载过大而垮塌，致使作业人员向某甲、向某乙被掩埋后死亡是本次事故发生的直接原因。

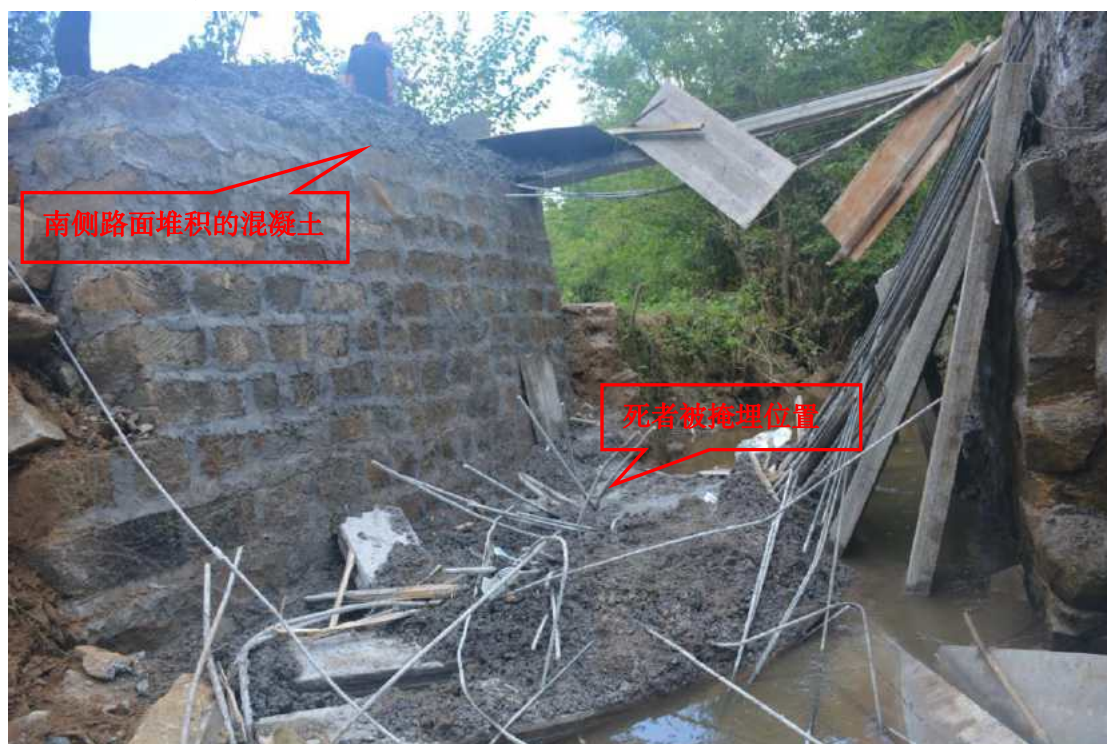
图二

该涵洞南侧路面及河床底部可见新堆积混凝土，共约 $8\text{m}^3$ ，

涵洞南侧路面堆积混凝土约3m<sup>3</sup>，河床底部堆积混凝土约5m<sup>3</sup>。河床底部混凝土上有两只鞋，为事发时两名死者所穿，鞋子所在位置为死者被混凝土掩埋的位置（图二）。
