# 市南青岛洛克餐饮管理有限公司“6·8” 一般火灾事故调查报告

市南青岛洛克餐饮管理有限公司“6·8”一般火灾事故调查组

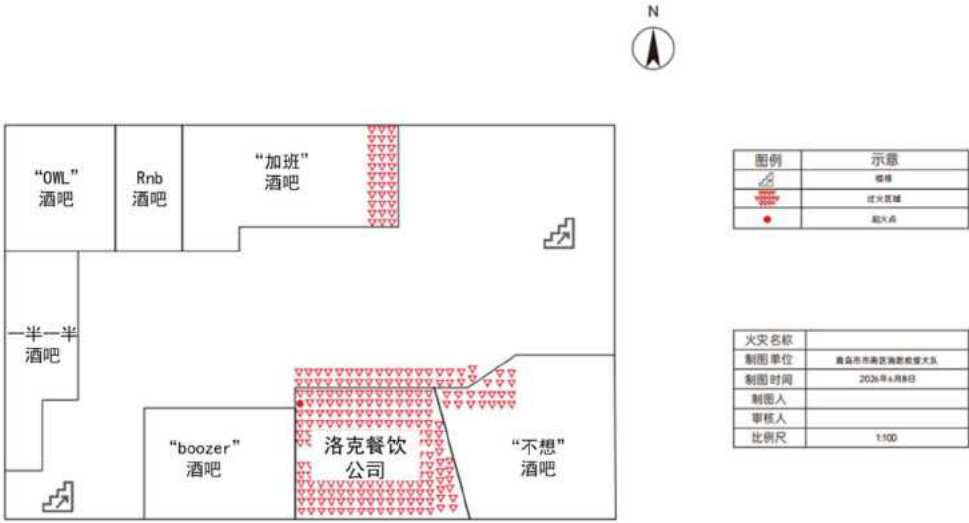
图 1 漳浦路 12 号半地下区域平面图

起火建筑位于市南区漳浦路12号半地下区域B栋B106号。半地下区域中间为通道，通道南北两侧为商铺，通道东侧有一个通往地面的出入口和楼梯，出入口距离福州南路约15米，通道

西侧为通往地面的出入口和楼梯。半地下区域共有 7 家商铺，通道南侧分别为“不想”酒吧、“Lock Lock”酒吧（青岛洛克餐饮管理有限公司）、“boozzer”酒吧，通道北侧分别为“加班”酒吧、“Rnb”酒吧、“owl”酒吧。（具体平面图见图1）

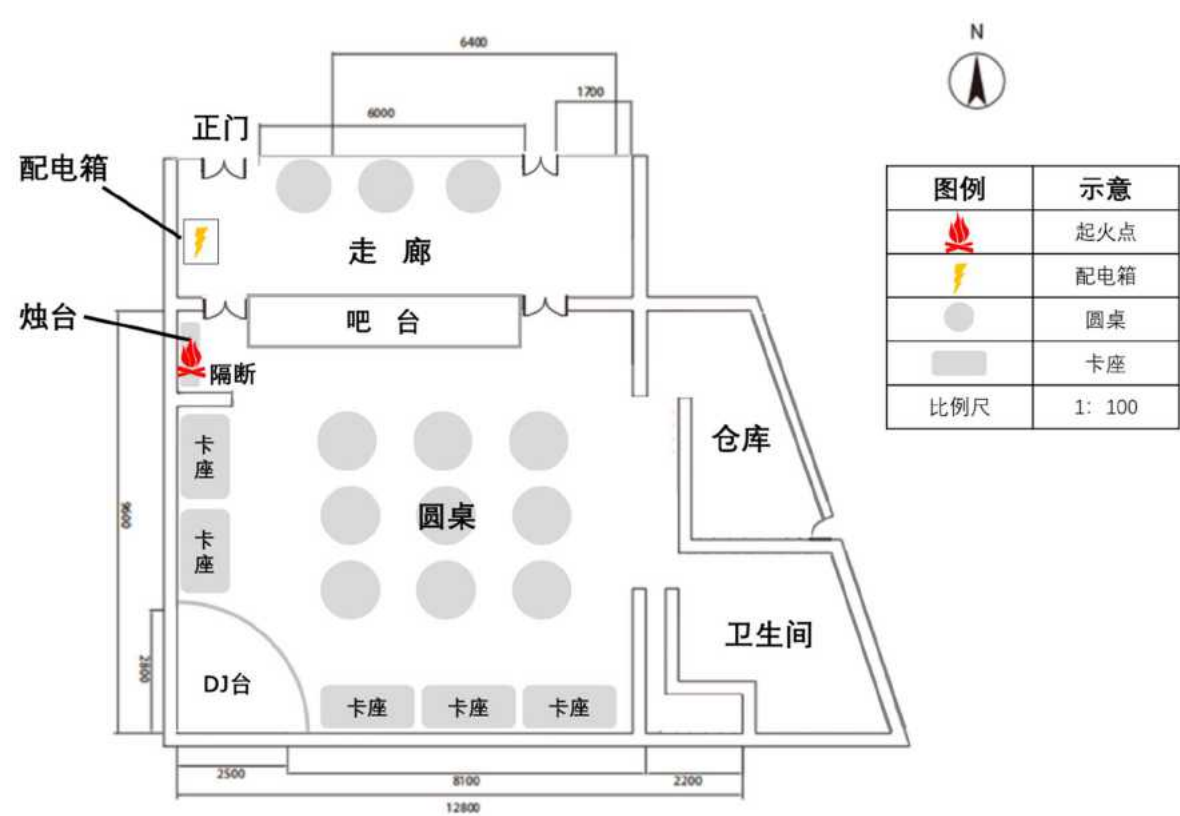
图 2 洛克餐饮公司现场平面图

洛克餐饮公司面积约185平方米，共设有三个外门和两个内门，其中商铺北部东西两侧各有一个外门，西侧为正门，商铺内仓库内有一侧门，门后为“不想”酒吧。商铺北侧设置一条两米宽的走廊，走廊南侧为吧台，吧台东西两侧正对外门位置各有一内门。正门内西侧墙面有一轻钢龙骨框架，框架上固定有一个配电箱。从吧台西侧内门进入有一隔断区域，隔断南侧墙壁设置一个壁龛，隔断内放置两个烛台、一个耶稣雕像和若干蜡烛<sup>[1]</sup>，墙

上张贴壁纸，墙面贴有凸起PU仿石材装饰板，围绕雕像和蜡烛周边。隔断南侧设置两处沙发卡座和DJ台，DJ台东侧设置三处沙发卡座，中间大厅处设置十余个圆桌，商铺东侧为仓库，东南侧为卫生间。（具体平面图见图2）

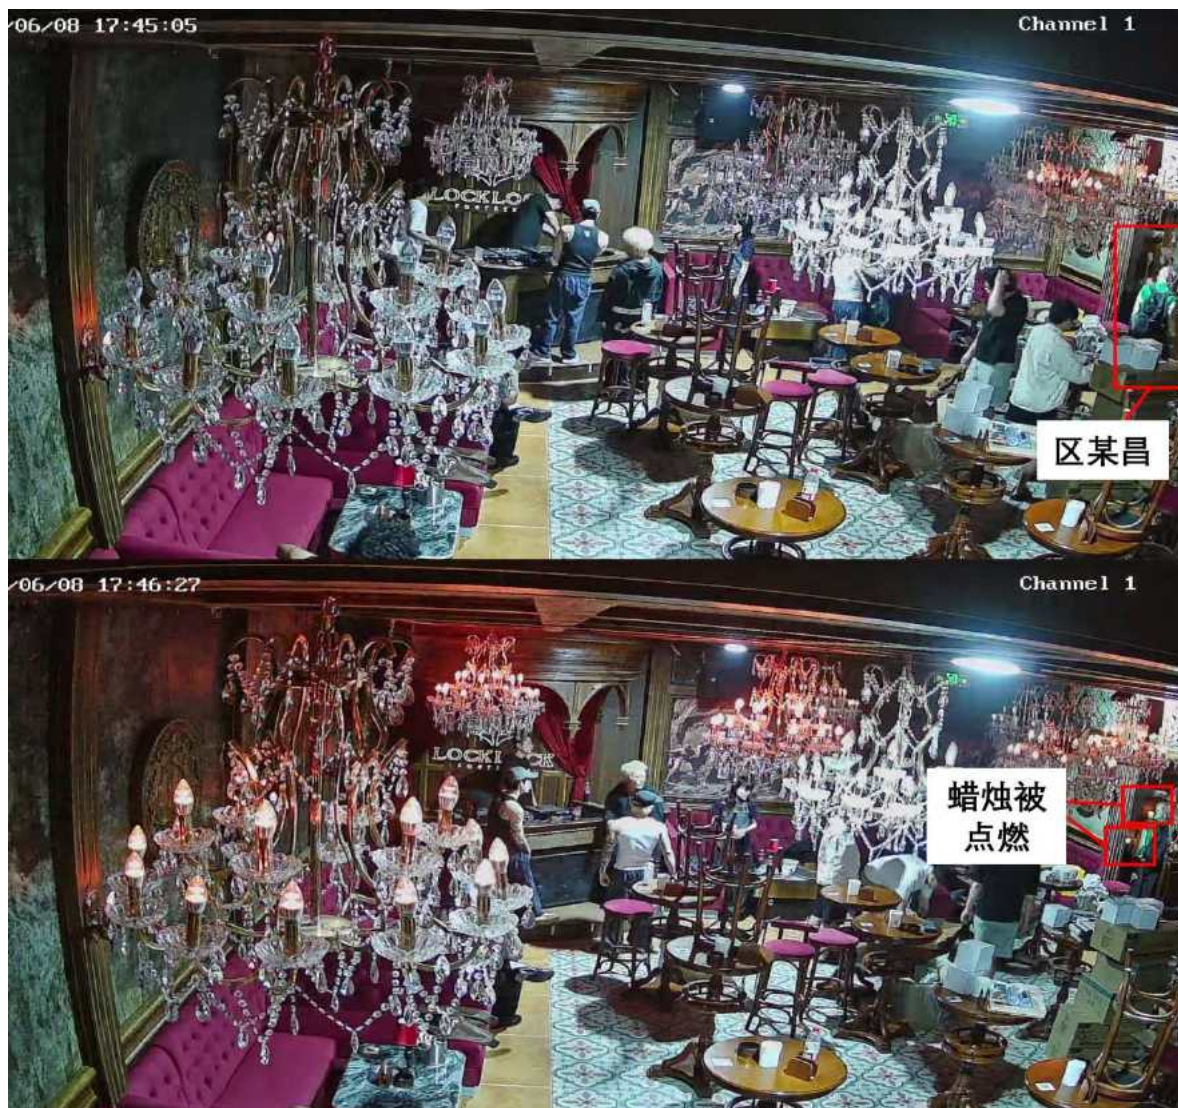
图3 区某昌点燃蜡烛监控截图

17时46分11秒，区某昌点燃隔断中的蜡烛（见图3）；

2. 区某昌点燃蜡烛前后未告知店内其他人员，洛克餐饮公司相关负责人未及时发现点燃的蜡烛。

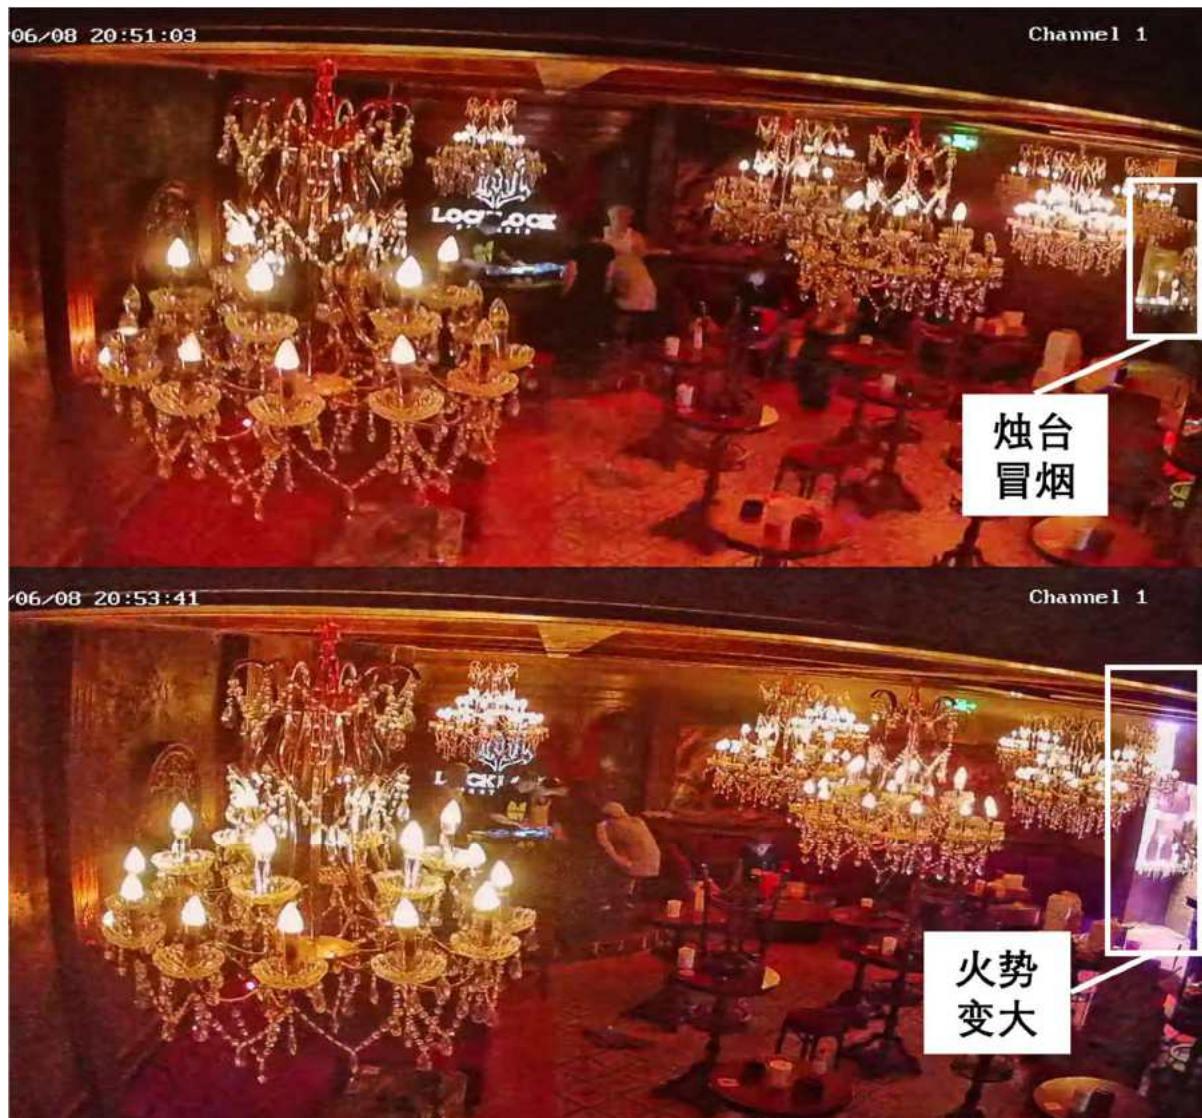
图4 烛台冒烟起火

20时50分11秒，酒吧门口西侧内隔断内部烛台有火光闪烁；

20时51分，烛台处墙面开始冒烟；

20时52分50秒，烛台处有明火出现；

20时53分34秒，烛台处火势增大；

20时53分38秒，烛台上方天花板出现明火；

20时53分41秒，烛台上方天花板火势变大（见图4）。

调查组经综合分析、调查询问、现场勘察、视频分析及技术鉴定，排除静电、放火及外来火源、施工作业、电气线路故障等因素引发火灾，认定事故直接原因为洛克餐饮公司吧台西侧隔断内烛台点燃的蜡烛，经长时间燃烧，引燃周围装饰物导致发生火灾。火灾发生后，现场人员应急处置不力，未及时疏散人员，火势迅速变大，有毒烟气迅速蔓延，洛克餐饮公司仓库侧门堵塞，区某昌未及时撤离，最终造成事故发生。

经现场勘验，结合监控视频、证人证言等，综合分析起火部位：位于洛克餐饮公司吧台西侧隔断内部；起火点：洛克餐饮公司吧台西侧隔断内部烛台处。

4. 洛克餐饮公司装修使用了大量木质龙骨、PU材质装饰材料及其他B2级装修材料，燃烧性能等级不符合《建筑防火通用规范》规定的消防技术标准<sup>[6]</sup>要求，在火灾初期即被引燃并迅速扩大火势。
