# 兰山枣园临沂杰民塑业有限公司 “12·26”一般机械伤害事故调查报告

兰山区政府事故调查组

2025 年 8 月 29 日

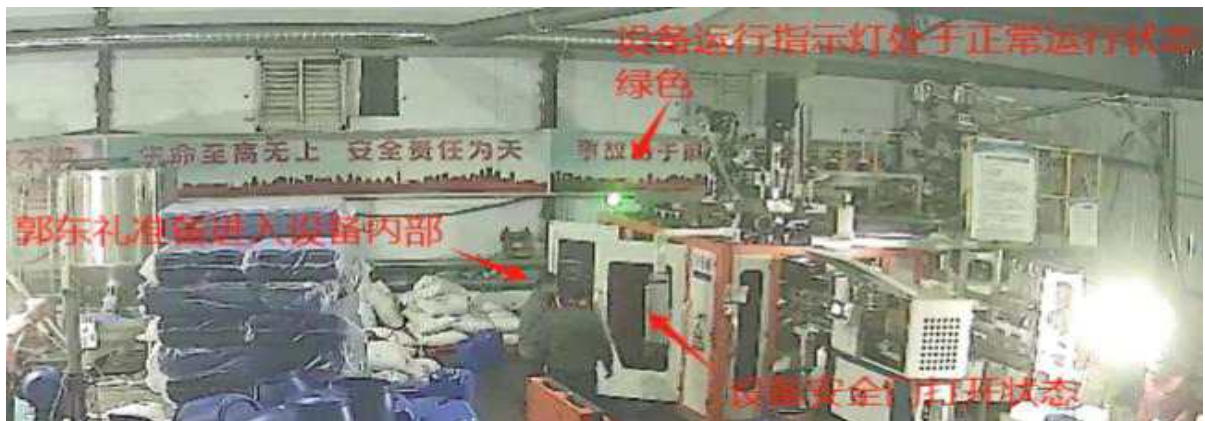
经调查组现场勘查、询问查询和综合分析，复盘事故发生经过如下：2024年12月26日18时11分左右，杰民塑业的06号吹塑机出现故障。岗位修边工董某芹发现后通知班长鹿某某维修调试。同时生产厂长即死者郭某某也到达06号吹塑机现场。调试过程中，06号吹塑机处于“全自动”运行模式，安全门处于打开状态下，设备未报警且未停止运行，处于生产状态（见图1）。郭某某经过多次探身进入合模行程区域内部进行检查，发现设备

合模开关有问题。20 时 21 分左右，在设备未取消“全自动”模式，也未断开所有动力源的情况下，鹿某某仅在设备控制盘上点击了设备停止键后，郭某某违规探身进入合模挤压区域进行维修，设备合模突然启动，将郭某某挤压在合模区域内，发生了机械伤害事故。

图 1 06 号吹塑机的维修状态

郭某某未遵守设备安全操作规程<sup>[2]</sup>。在设备自动运行且未断开所有动力源的情况下，郭某某打开设备的安全门并进入吹塑机内部维修，吹塑机合模突然启动运行，导致被机器挤压致死。

业 06 号吹塑机现场悬挂的 YZ-10D/E 吹塑机安全操作规程内容仅展示到第 6.2 项，第 6.3 项、6.4 项<sup>[3]</sup>内容缺失，也未明确设备出现故障后的应急处置程序。企业未建立安全设施和设备管理制度，未对事故设备 06 号吹塑机安全设施进行日常保养维护与日常检查。事故发生时，06 号吹塑机在安全门打开后，设备未报警且未联锁停止运行，仍然处于生产运行状态，联锁安全防护功能失效<sup>[4]</sup>。

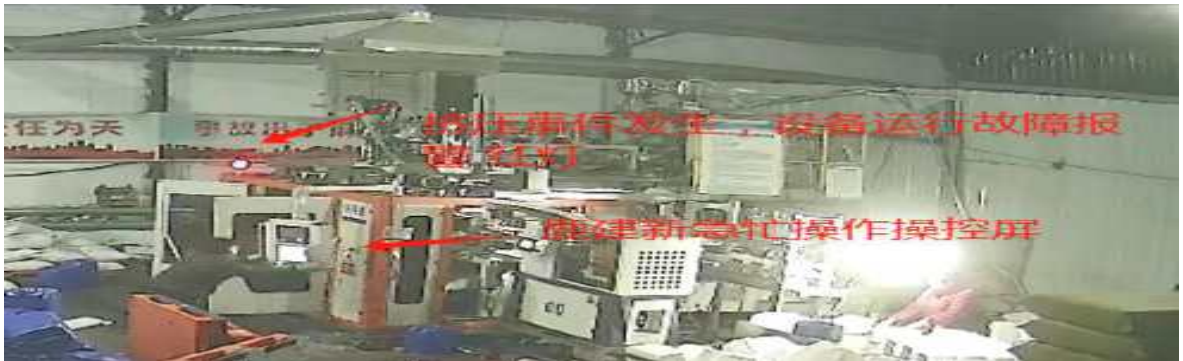
郭某某被设备挤压住后，班长鹿某某不掌握在此种紧急情况下的正确处置方法，试图点击设备操控屏（见图 2），先解除报警再按复位键，但设备没有反应，未能解除报警，无法操作复位键，未能有效救助<sup>[1]</sup>。技术工杜某瑞到达现场后，通过操作设备操控屏左下角的钥匙开关，进行了断电又恢复通电操作，车间主任高某某按下手动复位按钮，设备由全自动模式转到手动复位，打开吹塑机模架，退回到两侧终点。20 时 29 分左右，杜某瑞将

图2 鹿某某操作06号吹塑机的状态
