# **安徽朴盛新材料科技有限公司**

## **“2024·12·10”一般事故调查报告**

安徽朴盛新材料科技有限公司 “2024.12.10”  
一般事故调查组

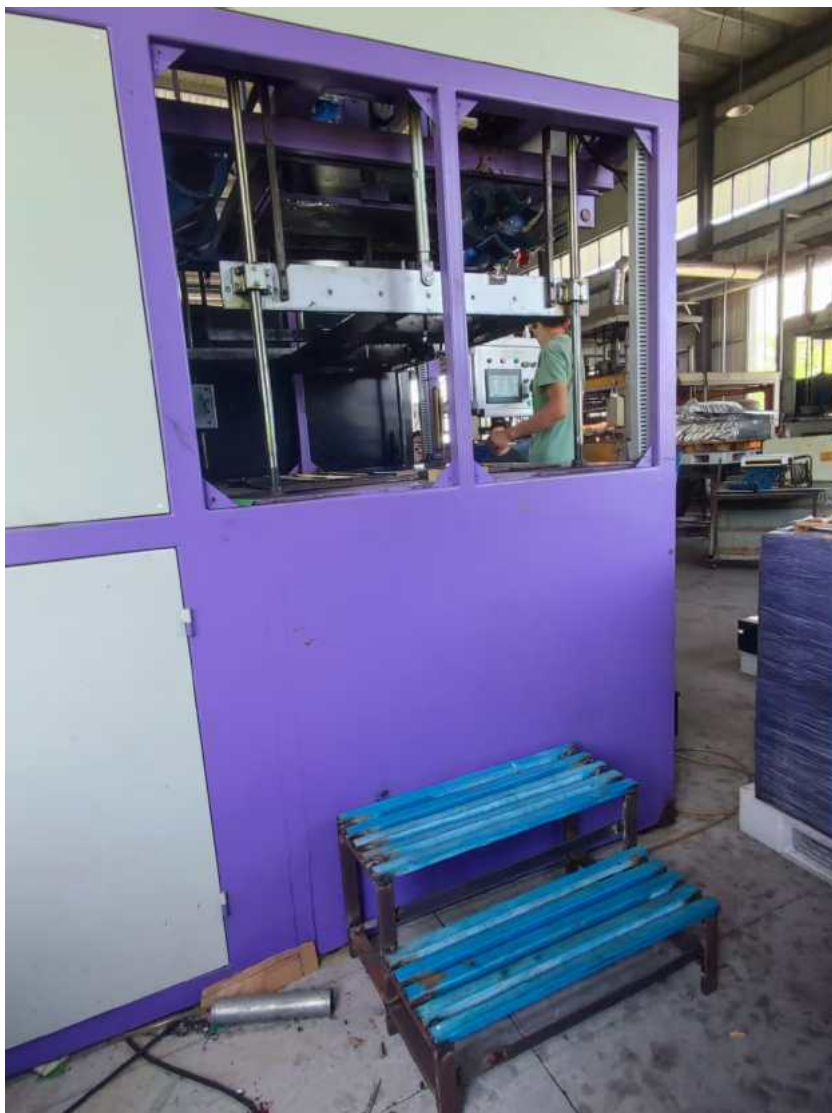
2024年12月10日约4:40，林XX在完成更换模具作业后，准备从设备侧面焊接角铁，当身体探入设备内进行后续作业时，突然倒在设备上。（见图1）

图1 事故现场设备图

林 XX 安全防范意识不强, 被吸塑机挤压后导致死亡。

全员安全生产责任制落实不到位；安全管理不到位，对本单位的生产安全隐患排查不彻底，吸塑机两侧安全光栅缺失，存在漏防。

责任制；二是建立健全安全生产隐患排查制度，及时防范从业人员异常行为，保障企业生产安全；三是开展全厂安全隐患排查，查找安全设备设施配备、完好情况，确保设施可靠、管用。

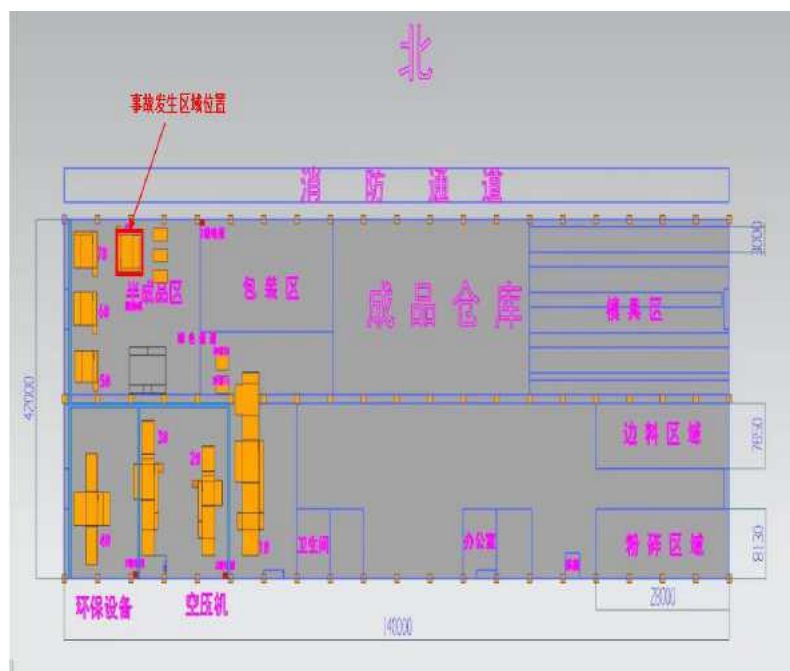
事故发生地点为朴盛公司 2#车间，8#吸塑机区域。位于车间西北侧。（见图 2、3）

图 2 事故车间平面图

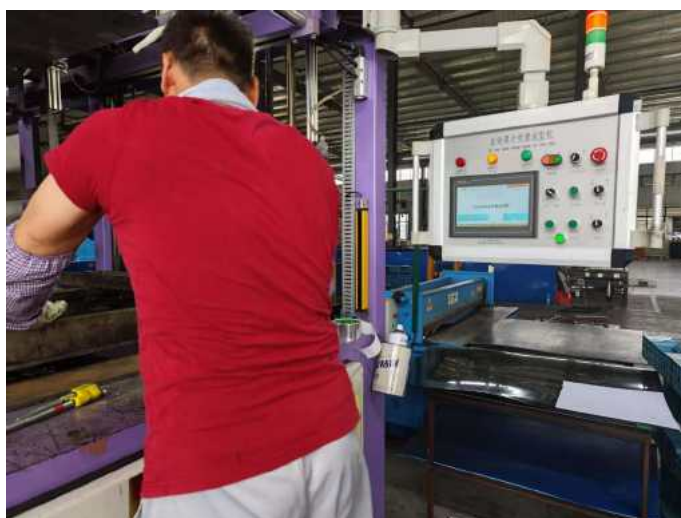
图 3 8#吸塑机人员正常作业示意图
