## 白云区贵州建工乌当建设工程有限责任公司“9.4”一般起重伤害事故调查报告

文章来源: 白云区应急管理局 发布时间: 2026-05-15 14:20 浏览次数: 288次 打印 关闭 [字体: 大 中 小] 分享到:

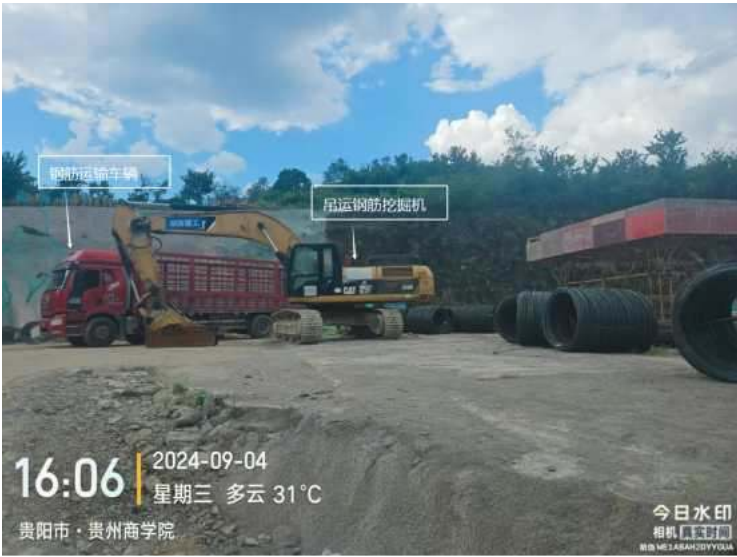
图一 现场作业位置

事故发生时,李某顺(死者)和李某云在车厢内对钢筋进行捆绑,李某庆在地面负责指挥,李某江负责在地面解除钢丝绳。14时12分左右起吊的钢筋在空中产生晃动,李某顺(死者)在车厢内避让不及时,被钢筋撞击胸口,导致事故发生。

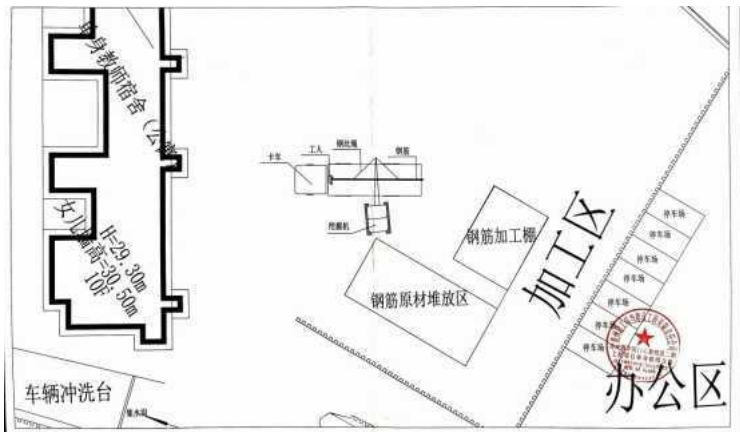
图三 吊装作业位置图

贵州建工乌当建设工程有限公司在组织开展吊装作业未正确选用符合规范要求的吊装机械,作业过程无安全管理人员旁站监督,工人吊装作业不规范,材料起吊前未离开机械作业斗之外。
