# 淮北市相山区“2021·5·25”较大中毒和窒息 事故调查报告

省政府 5.25 事故调查组

2021 年 5 月 25 日上午 9 时许，淮北市相山区人民西路工程施工工地发生一起中毒和窒息事故，造成 4 人死亡，直接经济损失 313.9 万元。

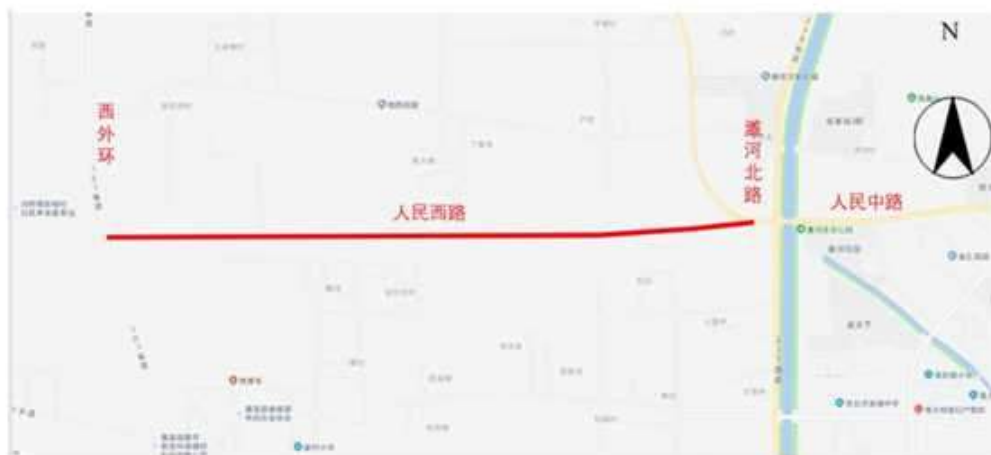
图 3 人民西路工程项目地理位置图

截至事故发生前，事故井基本施工完成，W84 至 W83 顶管已贯通，W83 至 W83-1 过路污水管（以下简称过路污水管）已贯通，W83-1 检查方井（以下简称砖砌方井）已砌筑完成（如图 3）。

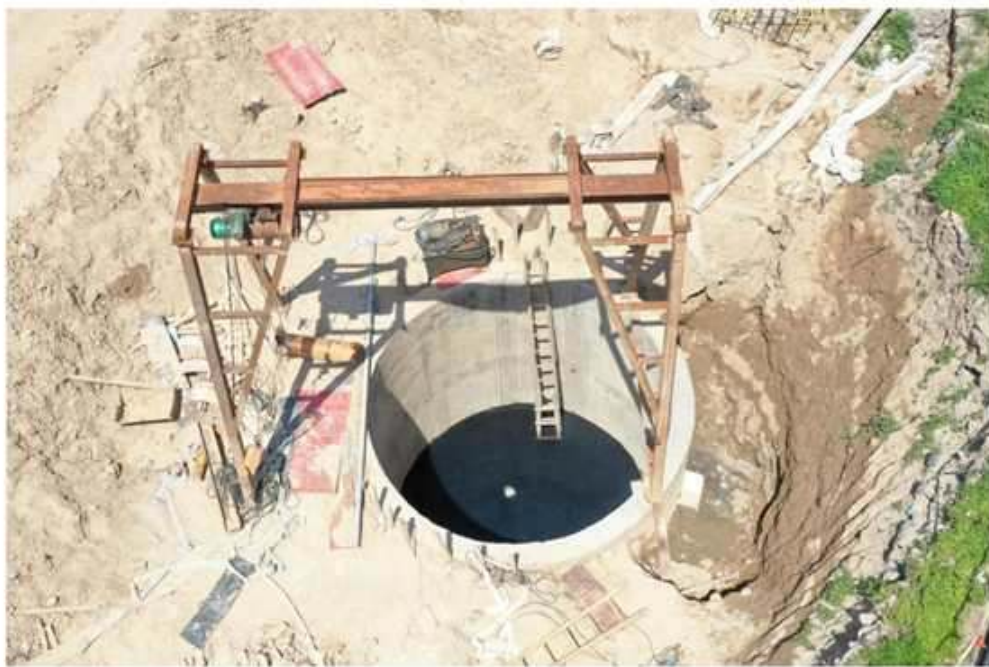
图 5 事故井现场图

事故现场为中旭建设集团有限公司承建的淮北市人民西路工程顶管作业工作井 W84，该井为圆形，井沿比周边地面低约 2 米，采用自然放坡与地面衔接。井口外围为黄土地面，井口上方有吊装设备。井口内径约 5.16 米，井深约 5.80 米，底部西、南两面均有排污管道，井壁上部为砖砌结构，工作井内有一简易爬梯，用铁丝固定于东侧井壁，井内有黑色污水，水深约 1.25 米。

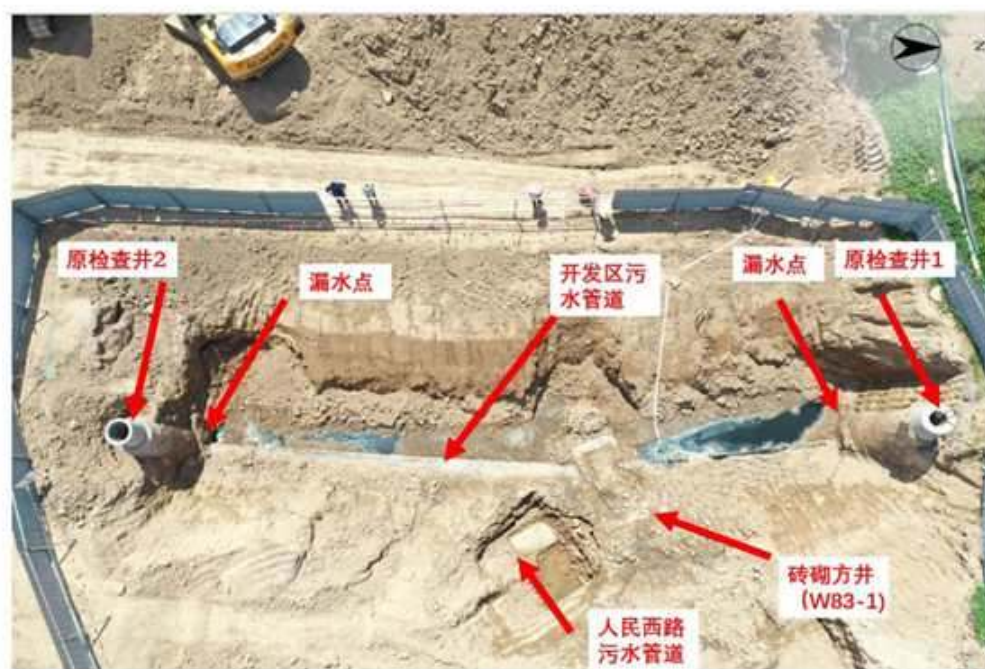
图 7 污水泄漏区域现场图

砖砌方井（W83-1）位于开发区污水管道原检查井 1 和原检查井 2 之间，与开发区污水管道相交，并将更换后的开发区污水管道包砌其中，井底标高比开发区污水管道标高低约 2.0m（如图）。砖砌方井（W83-1）通过过路支管及人民西路南侧的管道与事故井相通。污水泄漏后流入砖砌方井（W83-1），经由连通的管道流至事故井（W84）（如图 7）。

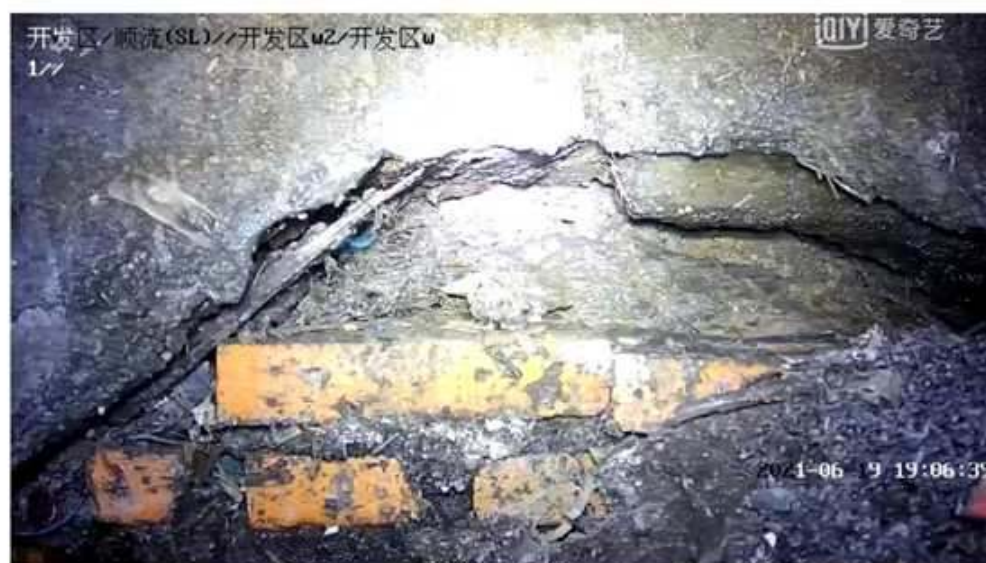
经现场勘察，更换后的开发区污水管道段焊接接口完好，管道下方未见砂垫层，管道水平向东弯曲，管道两端与检查井接口内侧粘土砖未填塞到位且未粉刷（如图 8），外侧有明显裂隙，漏水严重（如图 9、10）。

图 8 更换后的污水管道与原检查井 2 接口内部图

2. 人民西路损坏污水管网应急抢修工程施工和验收不规范。施工单位违反有关规定<sup>10</sup>，未按照有关国家标准进行施工；维修段管道验收时未进行闭水试验，不排除因应急抢修工程质量问题造成相山经开区污水管道渗漏的可能。

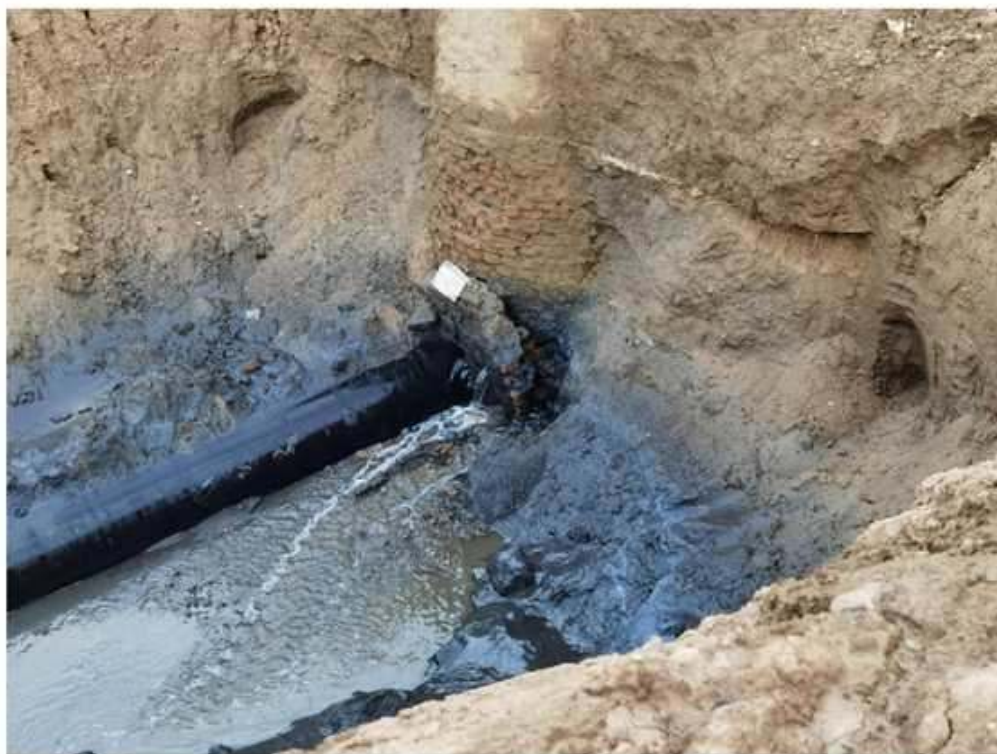
图 9 原检查井 2 与更换后的污水管道连接处漏水点

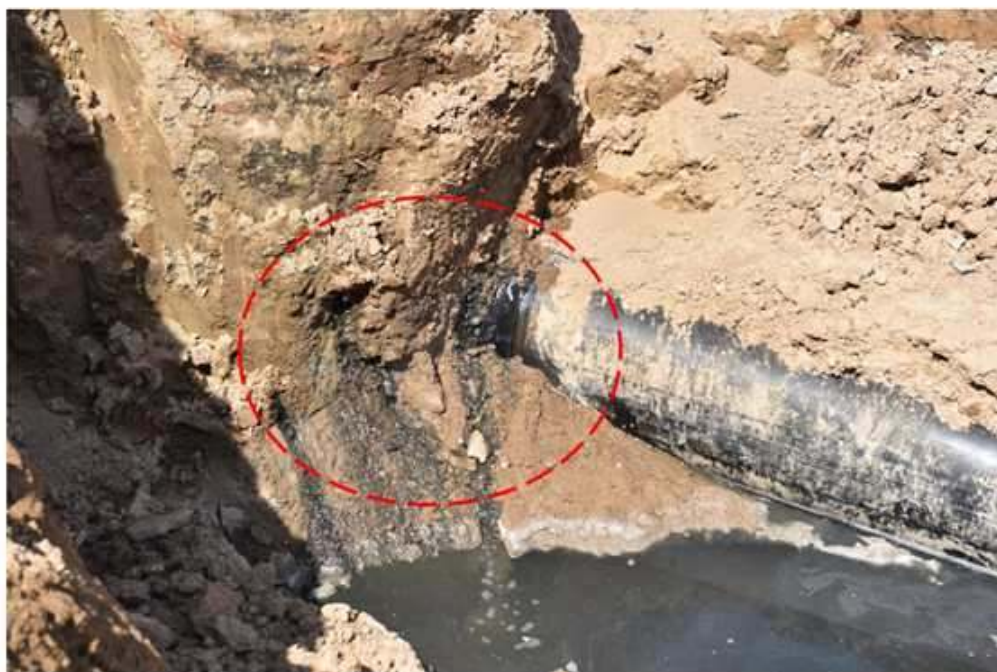
图 10 原检查井 1 与更换后的污水管道连接处漏水点

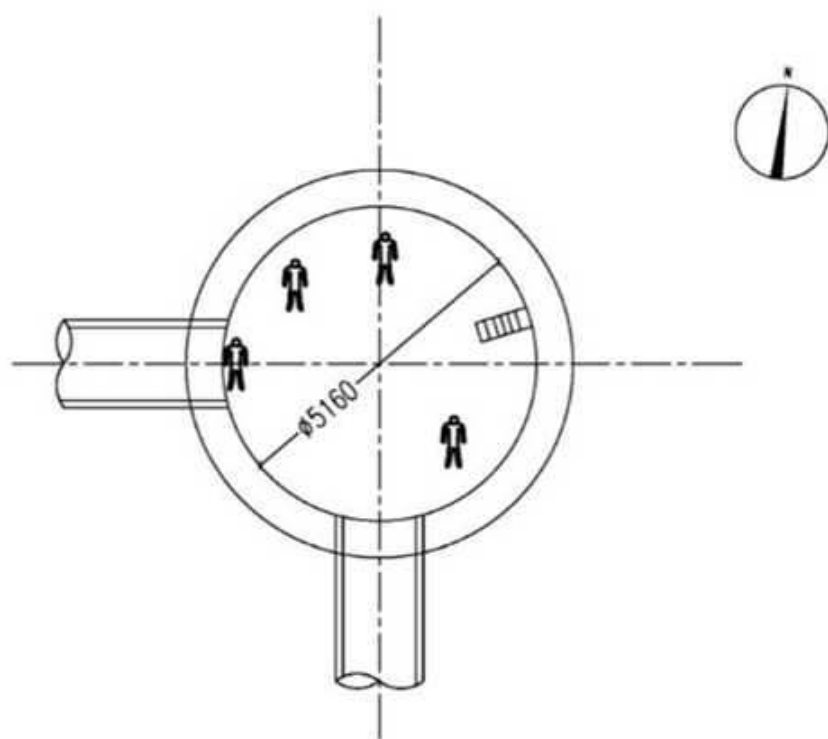
图 11 事故井内死亡人员位置示意图

5 月 25 日上午 7 时许，安徽伟铭劳务有限公司项目负责人周胜利到达人民西路项目施工现场。7 时 30 分许，相山经济开发区资源规划建设部刘威电话通知上海景朋环境科技有限公司工人龙军应撤掉维修段污水管道两侧的封堵气囊。8 时许，龙军应先后打开了两侧的封堵气囊，8 时 10 分许，位于现场的刘恒恒、龙军应、周胜利、丁敏杰等人先后发现 W83-1 检查井渗水，刘恒恒电话报告刘威 W83-1 检查井渗水情况，随后渗水量越来越大，并流入 W84 工作井。8 时 40 分许，刘威和刘恒恒步行至人民西路南侧 W84 工作井时，发现井中只有铁锹、手推车和木板，井中施工人员都已撤离，此时井中水位越来越高。8 时 50 分许，胡德利在撤离 W84 工作井后，又返回准备下井取铁锹，随后，胡德利沿爬梯下井，在即将抓住铁锹时昏倒跌落水中。井上的周均谋和张平均先后下井施救，相继

昏倒跌落水中。之后，安徽伟铭劳务有限公司赵国良和王星也准备下井救人。王星在井口脱鞋时，赵国良沿爬梯下井救人，昏倒跌落水中。王星正在沿爬梯下井时被井上人员制止，随后返回井上。
