**建平县绿保装潢材料有限公司“5·21”  
迟报一般高处坠落事故调查报告**  
(公示内容)

“5·21”一般高处坠落生产安全事故调查组

2026年7月17日

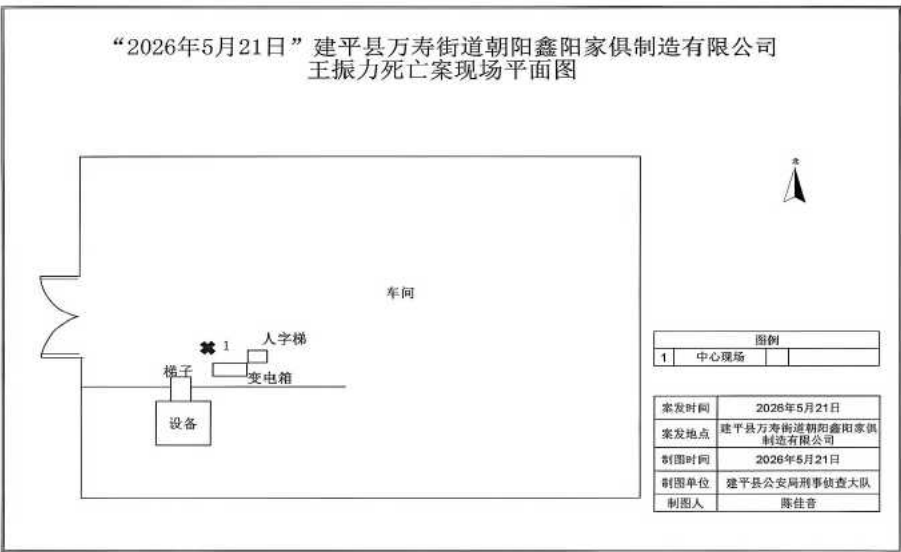
图一（现场平面图）

根据建平县公安局刑侦大队《现场勘察笔录》和调查组现场勘察，事发现场位于朝阳市建平县万寿街道朝阳鑫阳家具制造有限公司打粉车间储料仓（储料仓长 2.6m，宽 1.5m，高 2.38m），距离 1 号储料罐北侧约 1 米，储料仓上设有维修平台（长 60cm，宽 150cm）。车间门向西开，进门后车间南侧有一处打粉机器，机器北侧为铁制扶梯，梯子东侧为变电箱，变电箱北侧有一人字梯，中心现场位于变电箱北侧地面。（图一所示）。

王某某未向厂长刘某成请示批准，违反《打粉罐打粉工安全操作规程》，擅自无证违规驾驶叉车上料，在未佩戴安全带、安全帽等防护用具情况下，违规登上1号储料仓维修平台上料作业，因身体突然失稳致由高约2.38米的维修平台坠落地面，王某某经医院救治无效后死亡，是本起事故的直接原因。

**3. 未排查治理事故隐患。**绿保公司组织的安全检查流于形式，未对工厂各生产环节进行安全检查和隐患排查。未采取技术管理措施，治理消除打粉车间储料仓维修平台未设置安全防护围栏、未设置防坠防护设施的事故隐患。

**绿保公司**，严格遵守法律规定，要加强安全检查，及时采取技术管理措施治理消除，确保生产安全。提升安全意识，落实企业安全生产责任，避免人员单独作业，增配安全管理人员或双人作业，以达到互相监护的效果；深刻吸取事故教训，举一反三，企业负责人应加强对安全生产法律法规、规章制度的学习教育，避免侥幸心理；及时如实报告事故，杜绝迟报、谎报、瞒报事故。
