# 内江市双鹰煤炭有限责任公司老鹰岩井 “1·23”机电事故调查报告

2026年1月23日15时35分，内江市双鹰煤炭有限责任公司老鹰岩井（以下简称“老鹰岩井”）-90米水平11采区1118采煤工作面发生1起机电事故，造成1人遇难，直接经济损失205.23万元。

经调查认定，内江市双鹰煤炭有限责任公司老鹰岩井“1·23”机电事故是一起违章作业导致的生产安全责任事故。

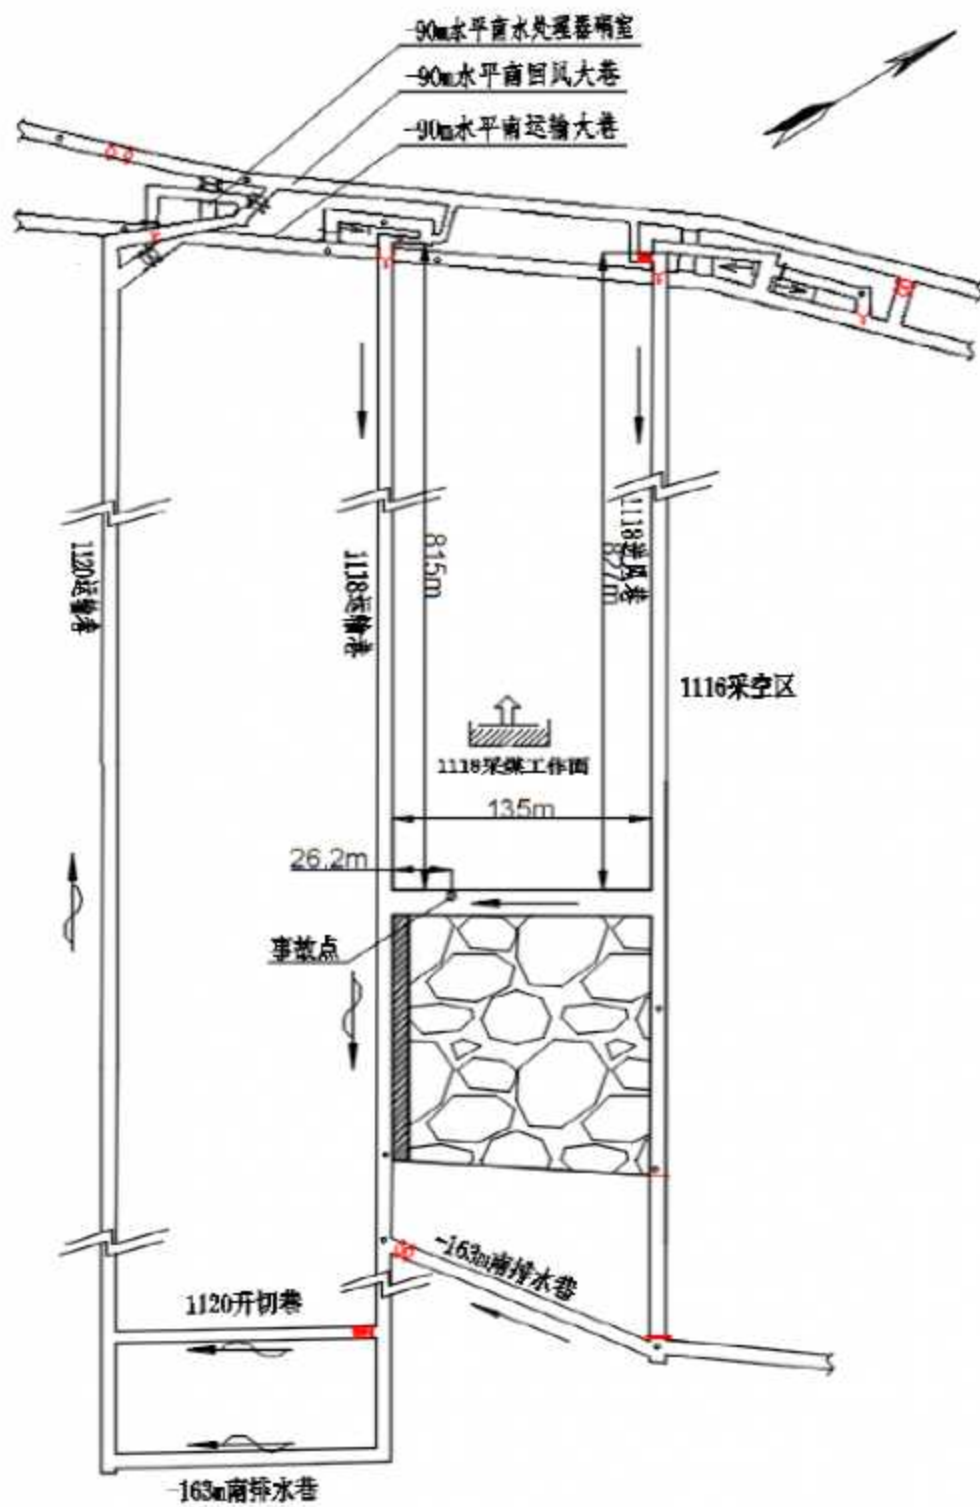
图 1 1118 采煤工作面平面位置示意图

1.工作面基本情况。1118 采煤工作面北部为已开采结束的 1116 采煤工作面，南部为尚未开采的 1120 采煤工作面（见图 1）。工作面走向长度 135 米，倾向长度 980 米，开采下元炭<sub>2</sub>煤层，煤层平均厚度 0.50 米，平均倾角 4 度，倾斜长壁式采煤方法，仰斜开采，采高 0.9 米，采用 MG100-TP 型液压牵引采煤机落煤，SGZ630/220 型刮板输送机运煤，ZZ4200/5.5/10.5D 型掩护式液压支架支护，移架步距 0.8 米。该工作面于 2025 年 10 月 4 日开始回采，已推进 130 米。

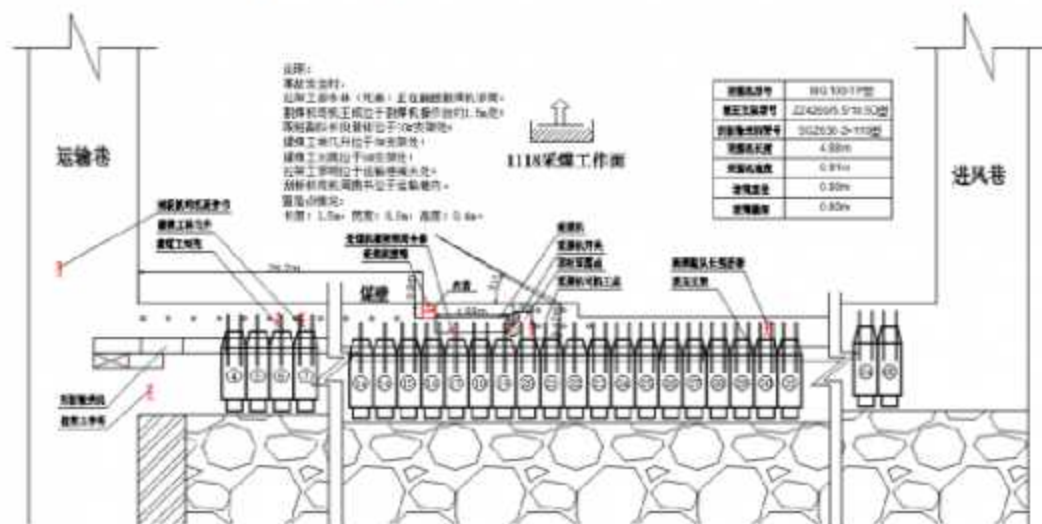
图 2 1118 采煤工作面事发时平面示意图

3.工作面遇地质构造情况。1月19日,采煤工作面在第24#支架附近揭露一斜交正断层,断距0.15米,断层面与煤壁呈31度夹角,靠近工作面运输巷一侧煤层抬升,断层与工作面交面长4米,采煤工作面正常采高0.9米,断层处卧底加顶板冒落后高达1.52米;断层处液压支架顶梁前端距煤壁1.9米;事发时,工作面采煤机停在断层处,距离采煤工作面运输巷入口段26.2米为最大控顶步距,26.2米至130米区段为最小控顶步距(见图2)。

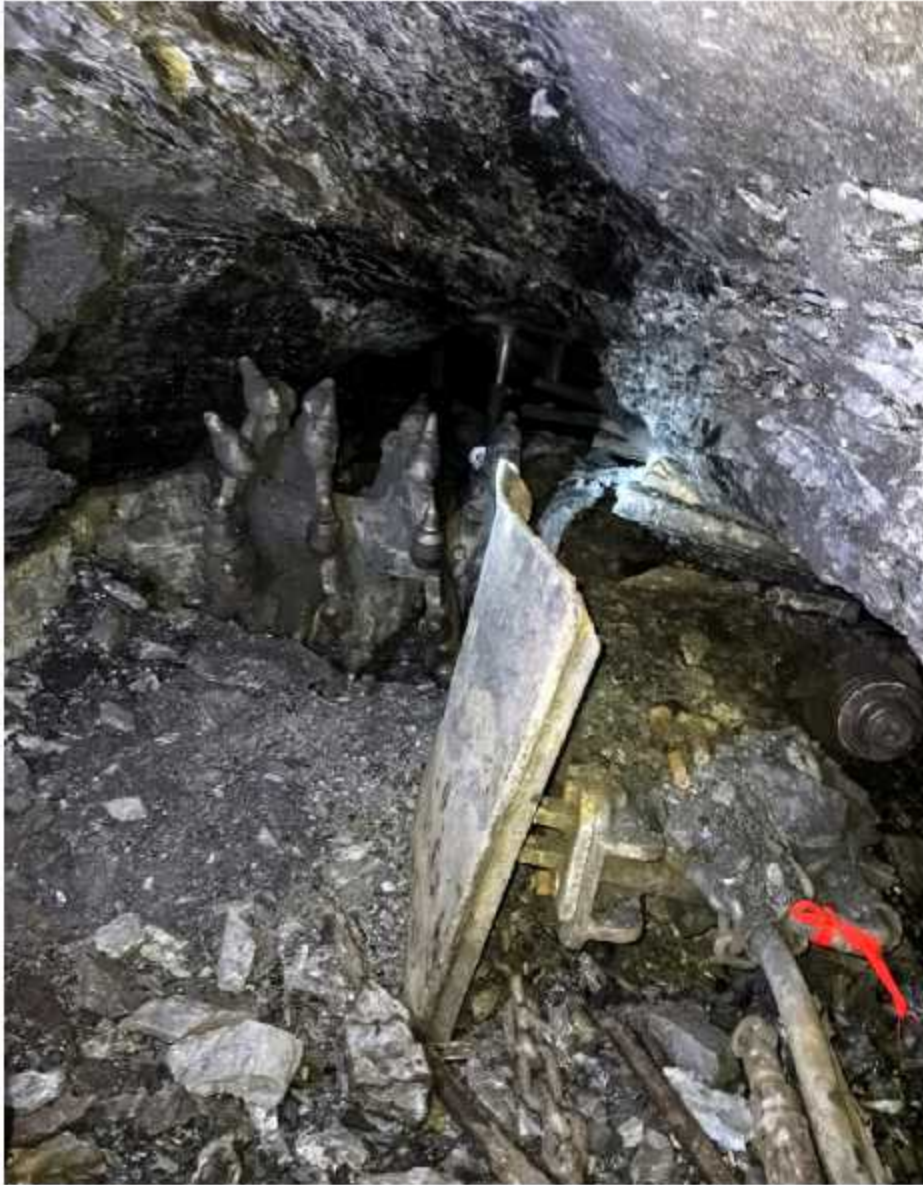
图 3 1118 采煤工作面采煤机滚筒

4.事故点情况。事故点位于 1118 采煤工作面距运输巷 26.2 米，该点采高 0.9 米，ZZ4200/5.5/10.5D 型掩护式液压支架支护。该点遇断层，采用放炮卧底方式过断层、断层破碎带顶板冒落，致使靠近煤壁处的高度达 1.52 米，在滚筒上方形成最高 0.62 米的空间（见图 3）。

在 1118 采煤工作面行人道高度低，不能通行的情况下，采煤机滚筒与顶板之间有宽度 0.8 米、高度 0.62 米的通行空间，当班班长违章翻越采煤机滚筒；《1118 采煤工作面作业规程》规定“作业人员与工作面旋转部件必须保持一定的安全距离，不得接触其旋转部位”“临时停机时，应先按‘停止’按钮，然后将离合器打到‘零’位”<sup>[1]</sup>。割煤机司机虽然按了“停止”按钮，但因通道不畅，未及时将离合器打到“零”位。

完善采煤机、掘进机等设备的停机联锁机制，确保停机后切割部离合器转到“零”位，从物防层面杜绝误启动风险。

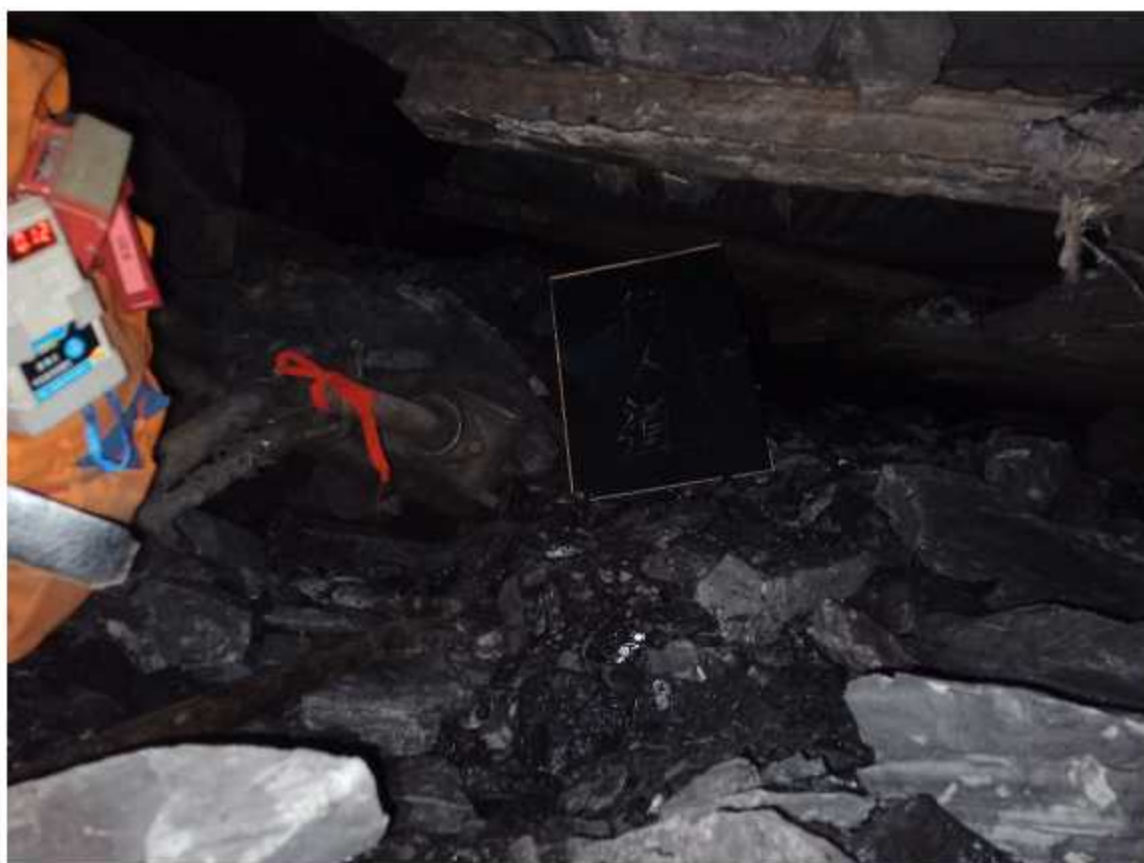
图 4 1118 采煤工作面行人道

5.工作面行人道情况。1118 采煤工作面行人道位于 ZZ4200/5.5/10.5D 型掩护式液压支架下方，正常情况下行人道高度约 0.8 米，因工作面 1 月 19 日遇地质构造，工作面第 1#支架至第 20#支架行人道高度不足，现场勘查时，行人道高度仅 0.3-0.4 米（见图 4），已不能满足行人需要。

支护顶板，采高 0.9 米，行人通道正常高度 0.80 米，因遇工作面遇一斜交小正断层（落差 0.15 米），底鼓造成行人通道在断层处降低至 0.32 米，已不能满足行人的需要。

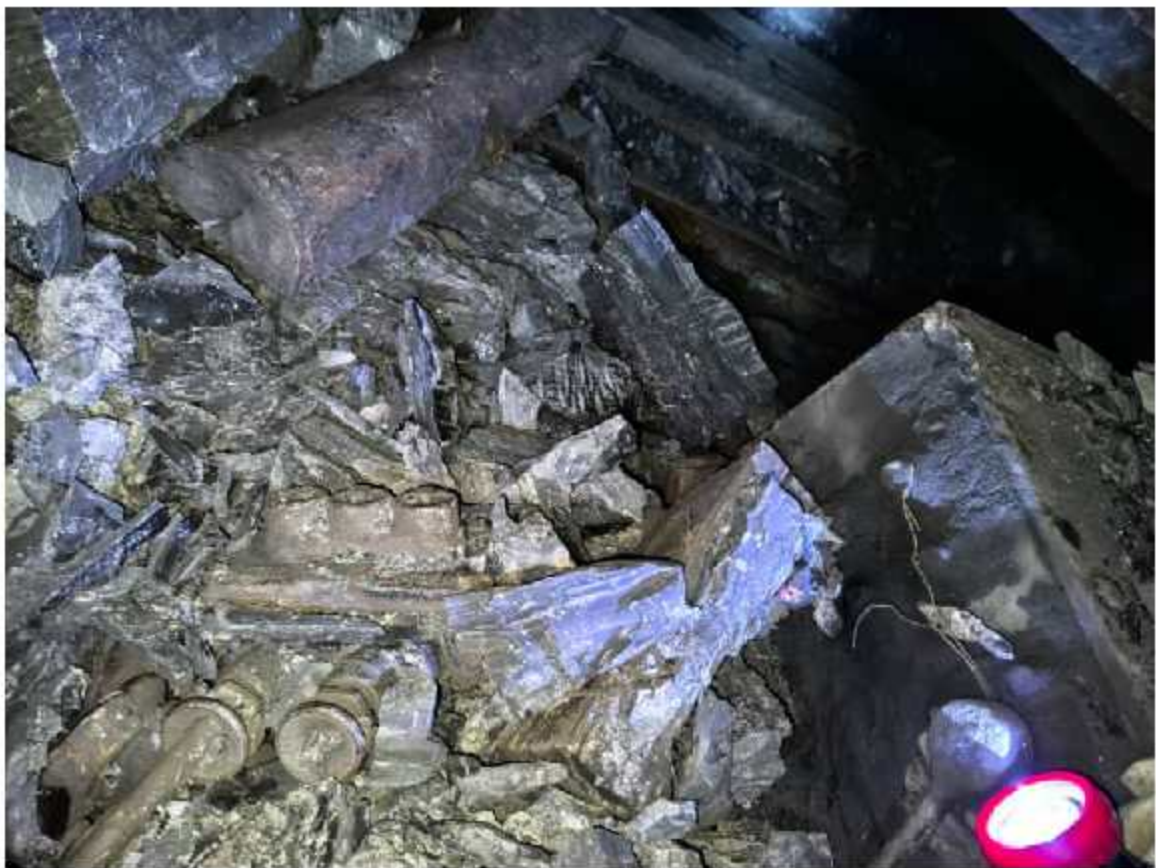
图 5 采煤机控制按钮及冒落矸石

6.顶板冒落情况。现场勘查发现，1118 采煤工作面距运输巷 32m 的位置有顶板冒落痕迹，顶板冒落区长度 1.5 米、宽度 0.8 米、厚度 0.4 米；采煤机控制按钮正处于冒落点正下方（见图 5）。

采煤机处于顶板破碎带下方，其控制按钮无保护设施，采煤机司机习惯性将控制按钮平放在采煤机底托板上，顶板冒落砸中

控制按钮，导致采煤机滚筒运行；通过设备试验，该控制按钮极为灵敏，冒落矸石很容易触动控制按钮的“启动”键。
