## 云县爱华镇“8·30”火灾事故调查报告

云县爱华镇“8·30”火灾事故调查报告

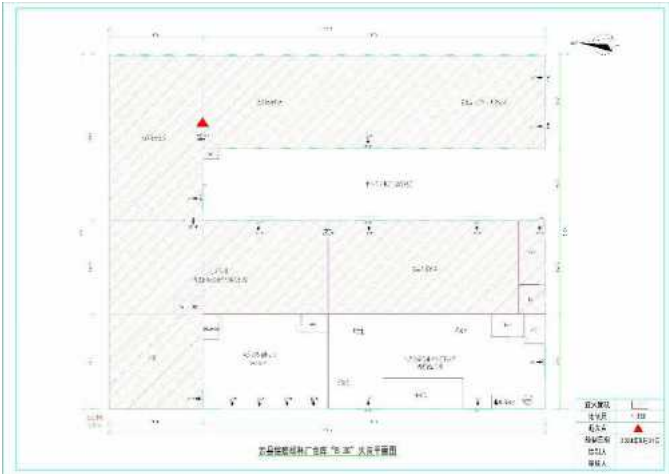
图1-1：平面图

起火建筑为单层钢结构厂房（见图1-1、1-2、1-3），赵某利于2021年6月11日将1号库房（1150<sup>3</sup>粮油商贸有限公司使用，租赁期限为5年。云县联威粮油商贸有限公司于2022年9月15日又将1号库房（云县凯盛汽车服务有限公司作为修理厂使用，租赁期限为3年9个月。赵某利于2023年9月1日将2号、3号米）出租给云县佳庭纸杯厂（个人独资企业，投资人：曾某，统一社会信用代码：91530922XX6K8934/目：纸制品制造；纸制品销售；塑料制品制造；塑料制品销售；日用百货销售；农产品的生产、销售、加工服务；食用农产品初加工。）生产经营，租赁期限为10年。云县佳庭纸杯厂全部区域均过火烧损，该厂有限公司，云县凯盛汽车服务有限公司靠北侧南北长16米，东西宽16米的库房过火烧损。云县凯盛汽车21米，东西宽16米的修理车间和位于该建筑西南侧南北长37米，东西宽16米的云县联威粮油商贸有限公司较重。火灾现场的东面为长坡岭河，西面为祥临公路（国道214线），南面为云县顺达机动车检测站，北体工商户）的大米仓库。厂房东北侧为：东西长28米，南北宽16米的成品堆放仓库（编号3号仓库）；其西宽16米的成品、半成品仓库（编号4号仓库）。3号仓库西侧毗邻，南北长37米，东西宽16米的生产车南侧毗邻，南北长33米，东西宽16米的成品堆放仓库（编号为1号仓库）；1号仓库南侧毗邻东西长16米。该厂房整体为U形布置，中间有一条长58米，宽12米的车道与南侧厂区道路相连。

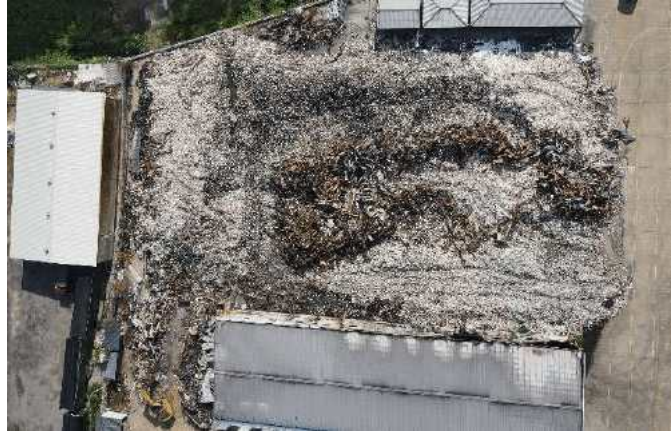
图1-3：起火场所概貌图

起火场所位于临沧市云县爱华镇勐勐村委会勐勐村民小组云县顺达检测站旁，土地面积5615.99平方米，建筑高7.5米，该场所为赵某利自建单层钢结构厂房，起火建筑为云县佳庭纸杯厂仓库。

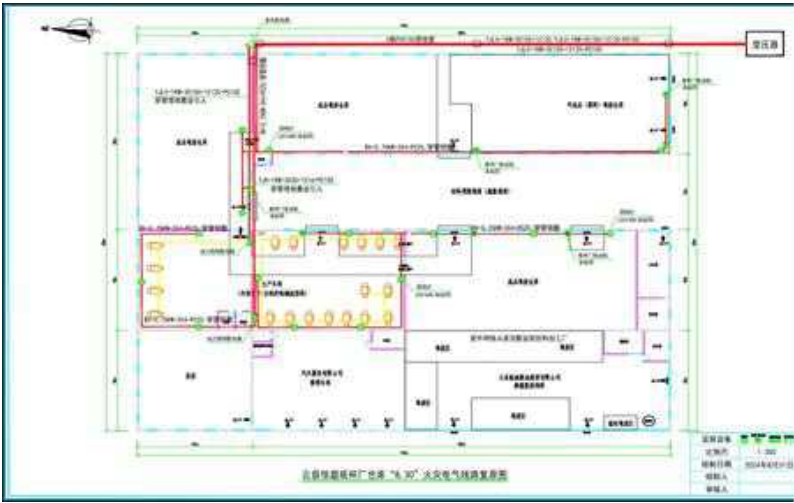
图3-1：电气线路复原图

综合分析检验鉴定、现场勘验、调查询问和监控视频情况，认定：起火部位位于云县佳庭纸杯厂3号处，起火原因为电气线路短路，引燃周围纸杯、塑料等可燃物，蔓延扩大成灾（见图3-1）。

- 1.起火部位为纸制品仓库，可燃物多，火灾负荷大，火灾发生后燃烧蔓延快。
- 2.火情发现晚，发现着火时，已有大量浓烟涌出，并伴有火焰喷出，处于猛烈燃烧阶段。
- 3.起火场所防火分隔不到位，耐火等级不符合要求，起火场所为简易钢结构厂房仓库，场所内用低矮间进行分隔[1]，不足以在火灾发生后实现有效分隔。
- 4.起火场所未按国家有关技术规范设置室内消火栓、室外消火栓、自动喷水灭火系统等消防器材设施有效灭火、控火。
- 5.起火场所人员消防安全意识淡薄，消防安全“四个能力”不足，未能在火灾初起阶段组织有效扑救。
