# 含山安徽宏华铸造有限公司

## “8·28”一般中毒和窒息事故调查报告

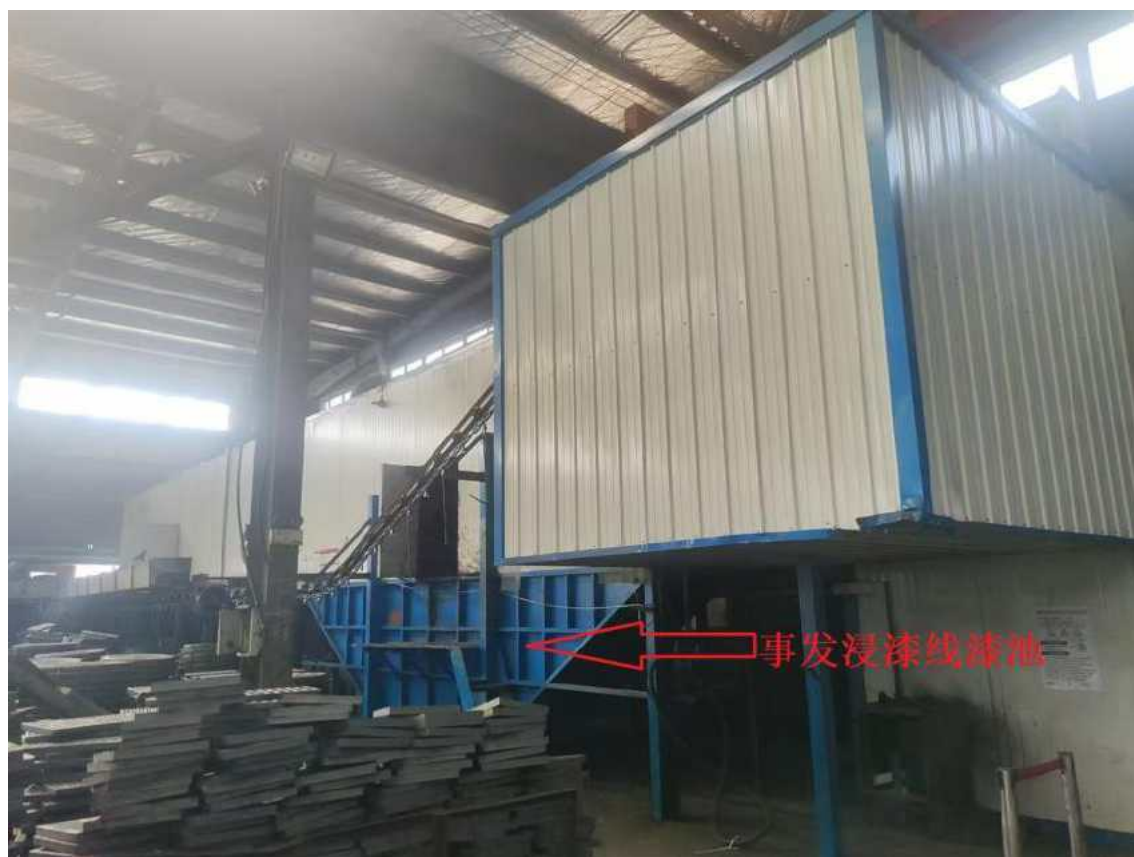
图 1 事故发生位置

事故发生位置为宏华铸造公司装配车间浸漆线。

事故发生时，作业人员正在清理浸漆池工作，宏华铸造公司浸漆线为密闭浸漆线，油漆池内尚存有少量残余油漆，油漆池为地上式，呈船型，高度约 1800mm、宽度约为 1000mm、长度约为 3200mm，进出口张贴有有限空间风险告知牌，告知牌中未告知相关挥发性中毒、窒息气体内容。
