# 厦门海沧厦门中坤生物科技有限公司 “8·12”一般火灾事故调查报告

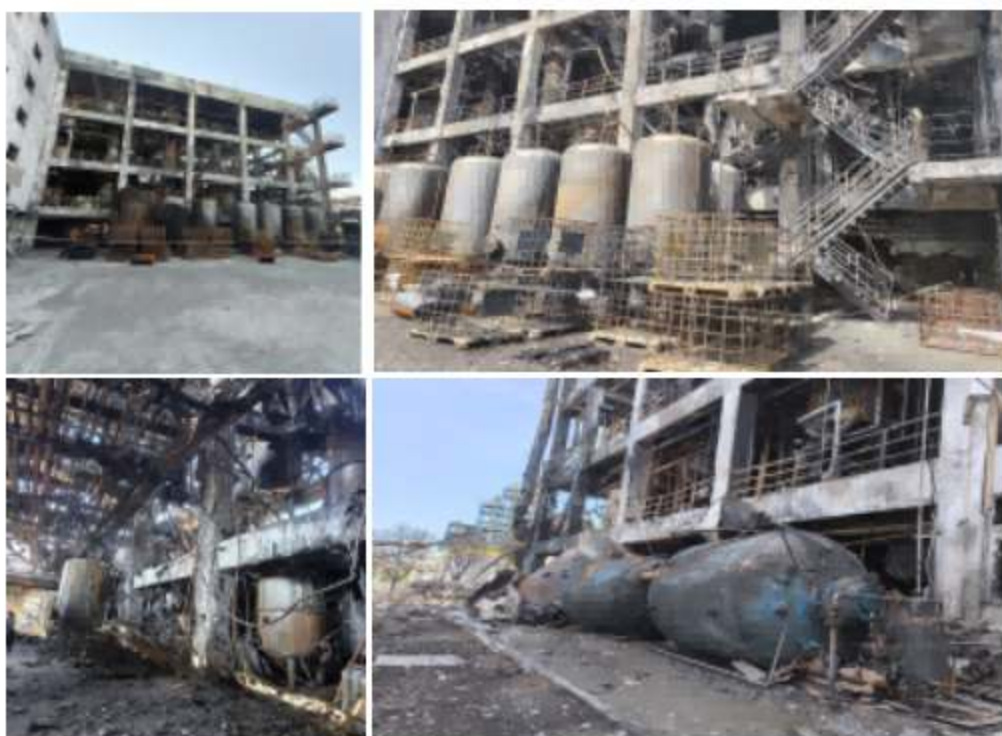
图 4 事故后现场照片

事故造成公司多功能车间北侧区域受损，受损包括建筑物及内设备管道、车间外围布置的中间品储罐、周转储罐等设施，该部分建筑物占地面积  $522\text{m}^2$  ( $29\text{m} \times 18\text{m}$ )；另外还造成公司西侧厦门多威电子有限公司部分建筑门窗、装修受损。火灾事故未造成人员受伤。

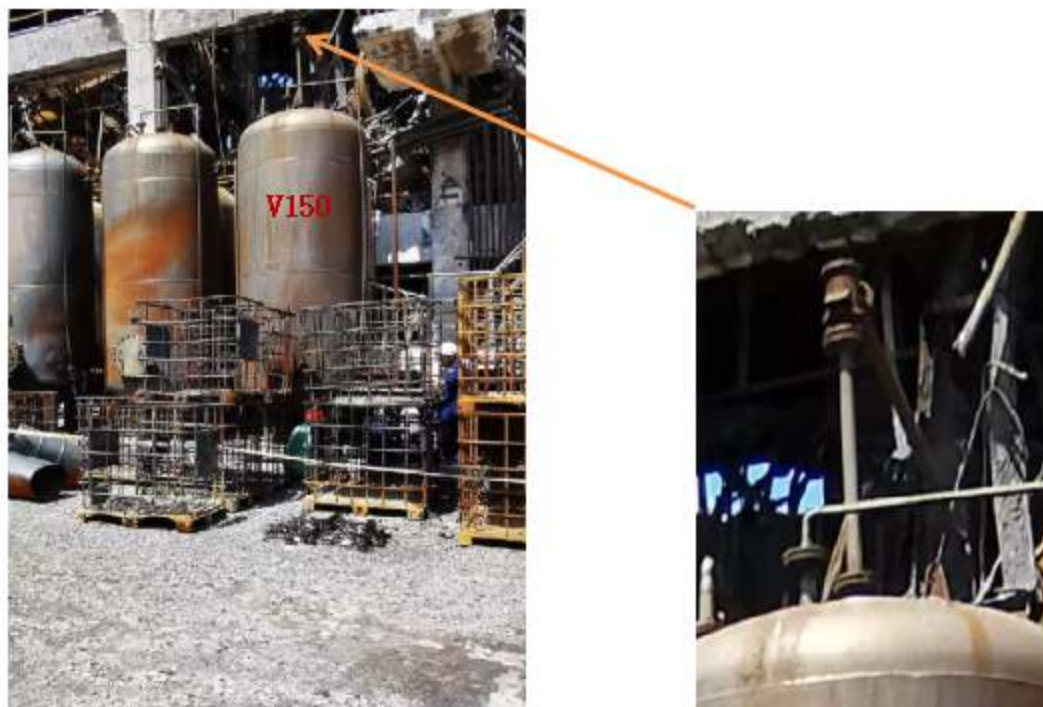
图 6 事故现场 V150 储罐及罐顶阻火呼吸阀图

现场勘查，V150 储罐除下方金属球阀阀体分离外，罐顶阻火呼吸阀外观完好，罐体未破裂，其他阀门管道连接状态正常。

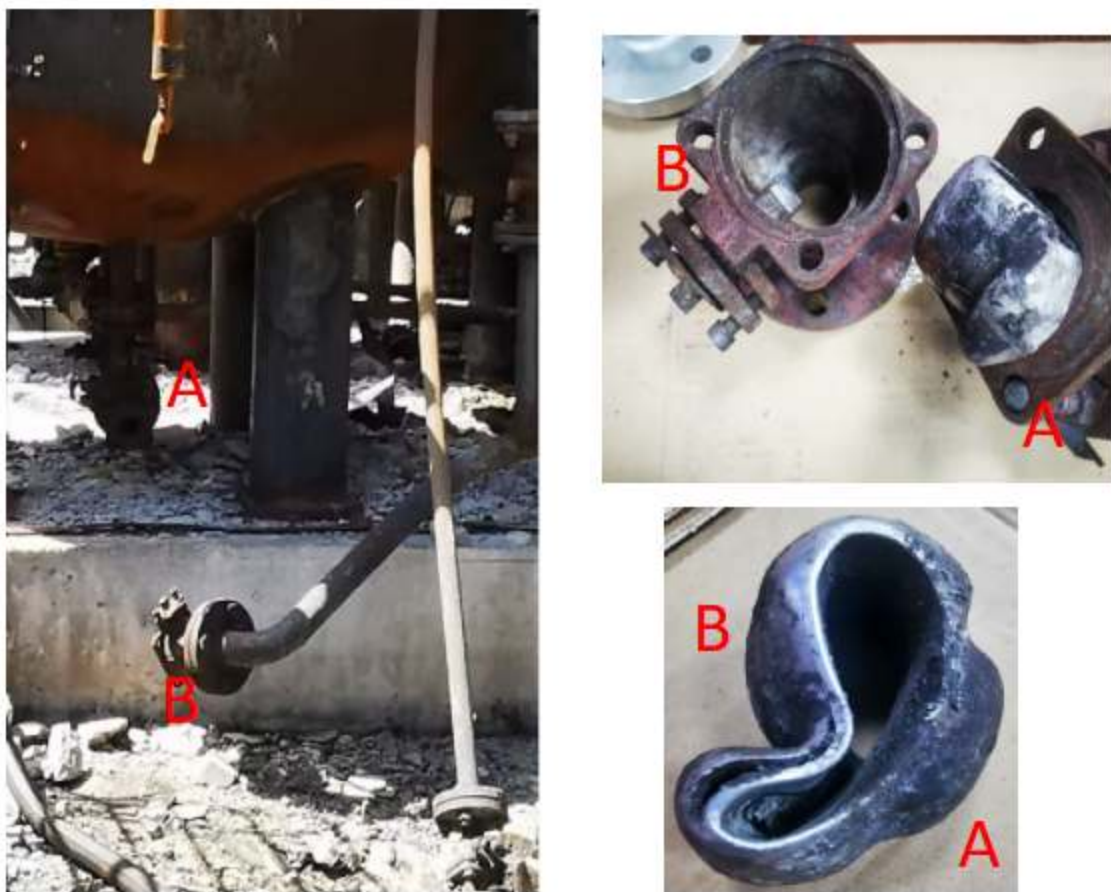
图 7 事故现场解体阀门图

V150 储罐下方金属球阀阀体分离，组件相距约 70cm，分离点距罐体地面约 20cm，接口管道向南、北两侧变形弯曲，金属球阀 4 个金属螺栓固定孔内的螺纹不清晰，左下方孔内的螺纹最为平坦，金属螺栓存在较为明显的螺纹崩牙特征。
