# 上海朗蔚环保科技有限公司“8·3”一般 触电事故调查报告

事故单位： 上海朗蔚环保科技有限公司  
事故地点： 广州市黄埔区永和街禾丰路 86 号  
事故日期： 2022 年 8 月 3 日  
伤亡情况： 1 死 0 重伤 0 轻伤  
事故类别： 触电事故

广州市黄埔区生产安全事故调查组

二〇二二年九月

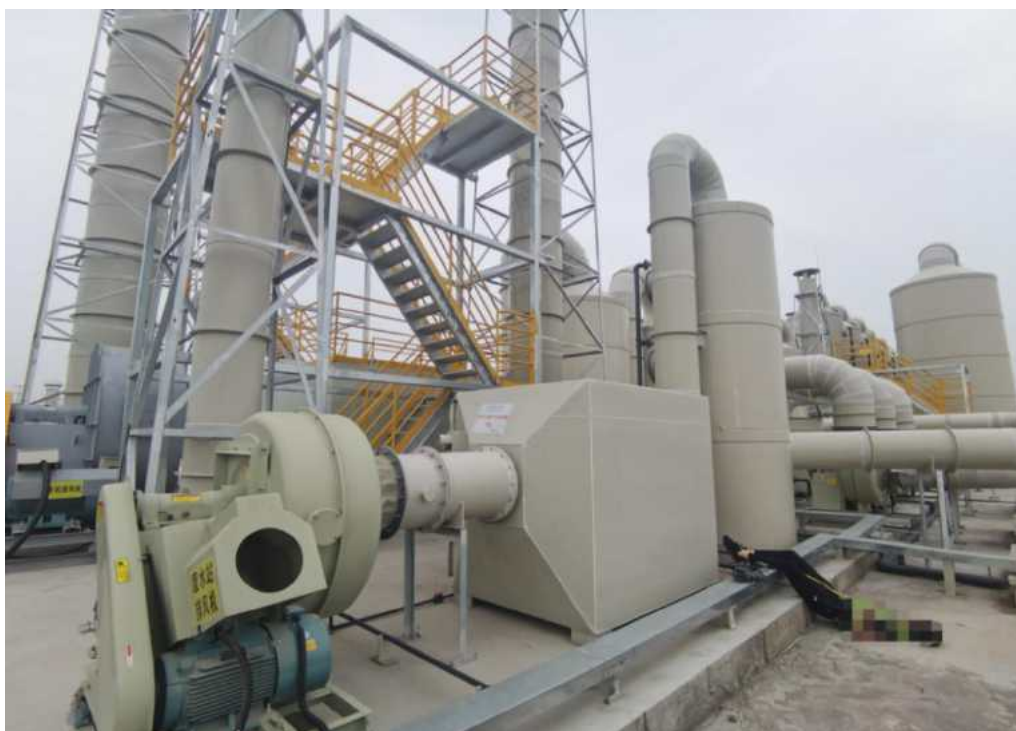
1.事故现场位于广州市黄埔区永和街禾丰路 86 号富乐德公司的生产车间五楼楼顶废气处理系统区域，中心现场在 1#废水站废气活性炭箱与废气站喷淋塔之间。死者田志鹏仰卧在地面，头朝东南方向，脚朝西北方向，右手抓握着一件塑料焊枪，该焊枪电源插头插在一黄色排插上，排插电源线插头一端一直延伸到“LCD 熔射废气处理控制柜”位置，电源线插头已被拔下（据死者第一发现人邝国彬反映，插头是他拔下的）。在田志鹏左边位置发现有 1 支笔、1 件角磨机和 1 件曲线锯。

事故现场

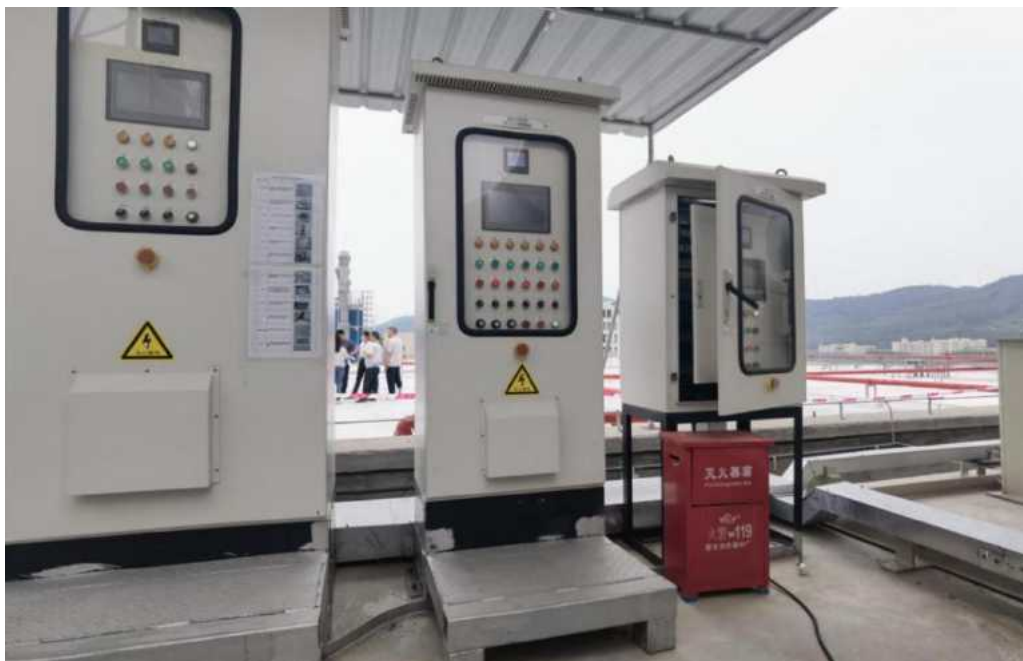
3.“LCD 熔射废气处理控制柜”未安装漏电保护开关，现场插接使用的插座不具备漏电保护。

施工取电使用的 LCD 熔射废气处理控制柜（右一）

2.现场用电是从“LCD 熔射废气处理控制柜”内的一个两位五孔的插座上取电，根据专家对该控制柜检测及朗蔚公司提供的LCD 熔射废气处理控制柜电气原理图，该电控柜没有设置漏电

保护开关<sup>①</sup>。另外，据朗蔚公司反馈，该电控柜内设置的插座是为了方便工程技术人员外接检测仪器用来调试电控柜用的，该插座不能作为外接电源使用。

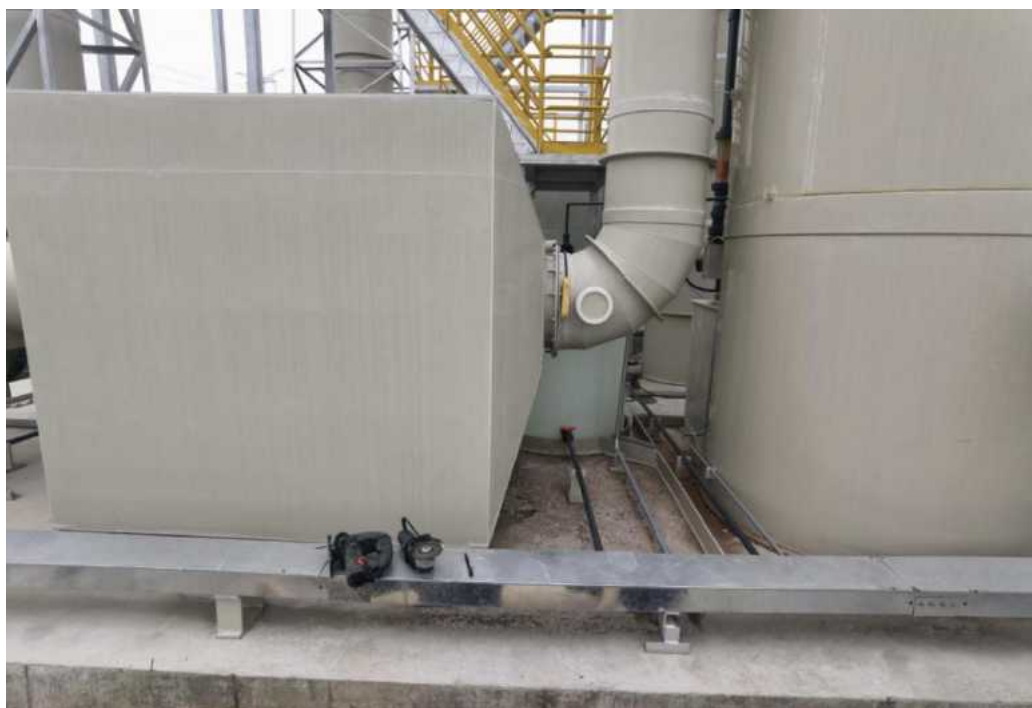
施工取电使用的排插位置

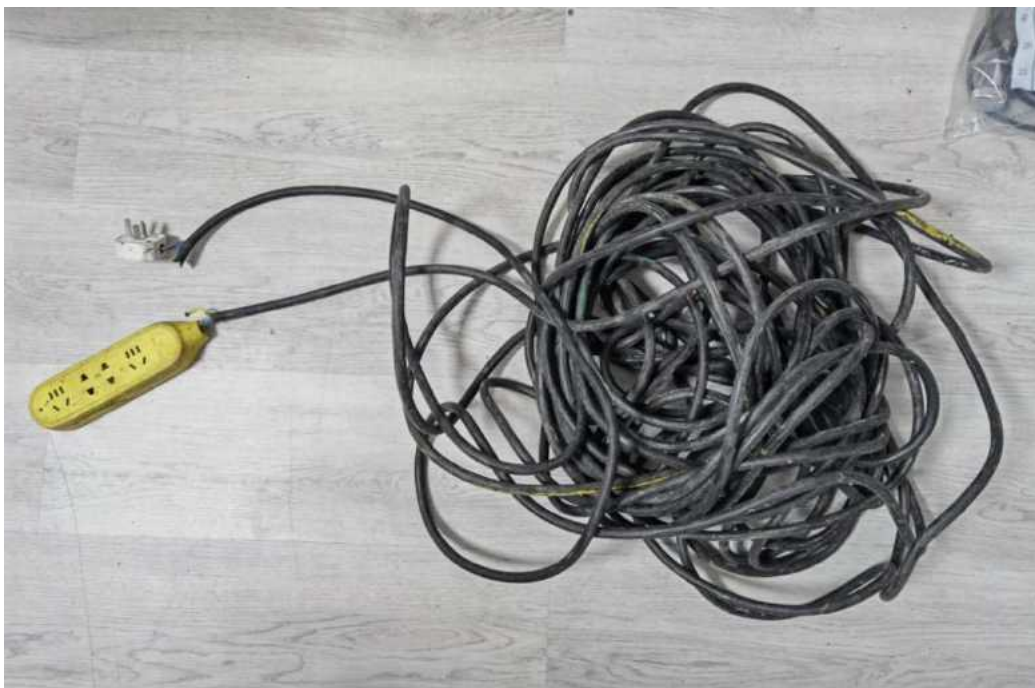
3.现场使用的黄色排插的电源线约 20 米，从“LCD 熔射废气处理控制柜”一直拉到废气站喷淋塔与 1#废水站废气活性炭箱之间连接的管道前，该排插的电源线与插座之间只接了棕色线和蓝色线，黄绿线（接地线）没有连接。电源线的另一端与插头（三脚）之间也只接了棕色线和蓝色线，黄绿线（接地线）没有连接。

2.排插电缆线的接地线未按规定连接，插头端和插座端都未接黄绿线（地线）；

排插的电缆线连接情况（未接地线）

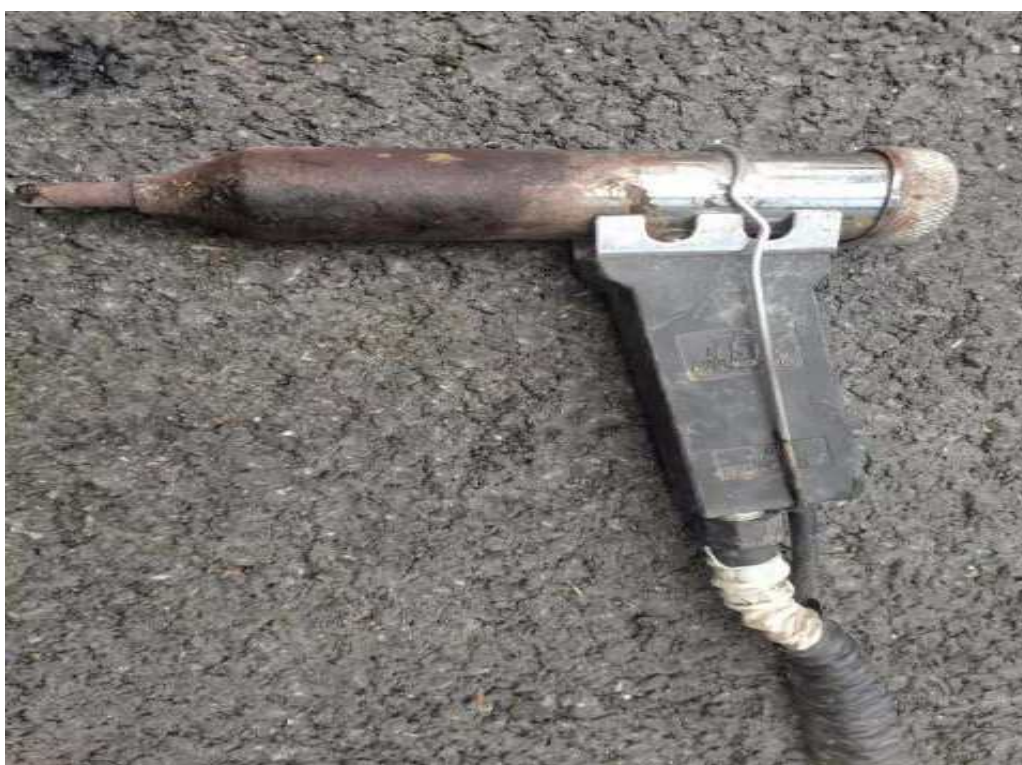
2.死者田志鹏右手抓握的塑料焊枪为松山牌 DSH-C 型塑料焊枪，功率 1080W，生产厂家为温州市鹿城松山焊接设备厂。焊枪比较破旧，有被修理过痕迹，在焊枪的塑料手柄与金属枪管之间增加了一条铁丝紧固。

1.经检测，现场使用的塑料焊枪通电时漏电，导致焊枪的金属枪管及固定在手柄的铁丝带电，对地电压约 120v；

塑料焊枪枪头（铁丝临时固定）

田志鹏使用的塑料焊枪内部线路老化, 通电时漏电到金属枪管, 由于焊枪的金属枪管与手柄之间用铁丝临时固定, 田志鹏在抓握焊枪手柄时触碰到铁丝, 导致触电。
