# 无锡布勒机械制造有限公司

## “9·16”一般物体打击事故调查报告

## 无锡布勒机械制造有限公司

### 容器爆裂事故技术分析意见

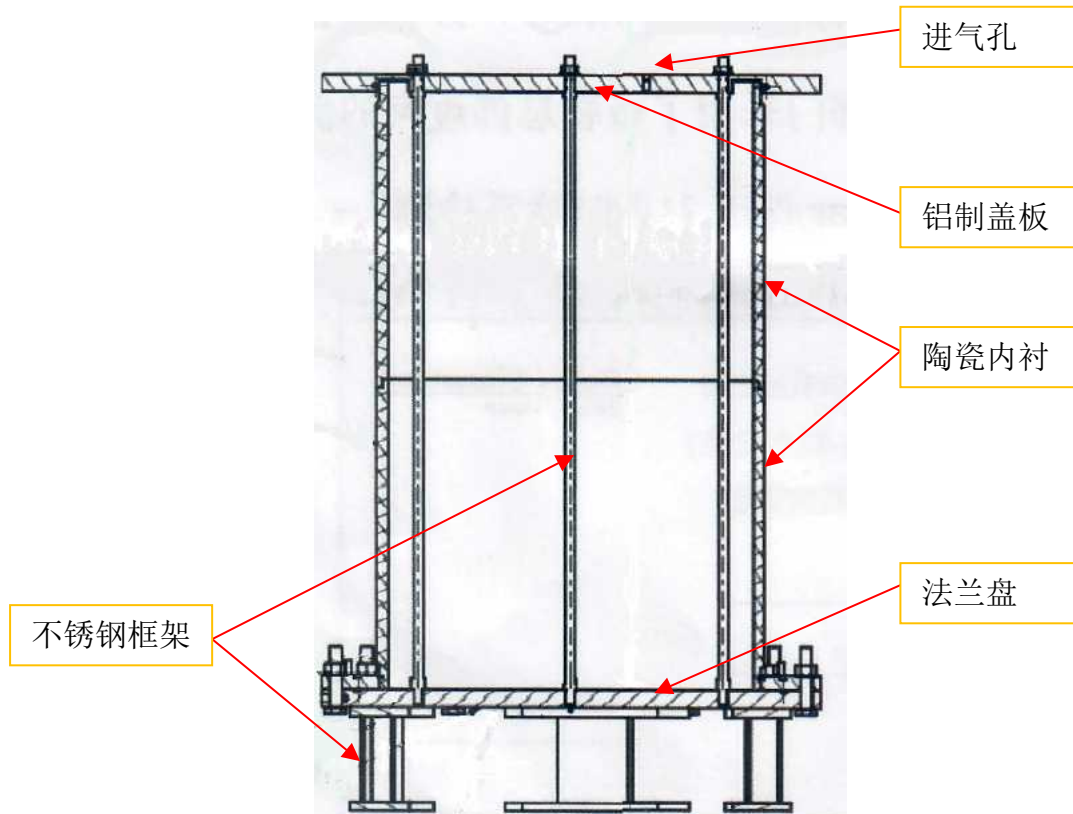
图 1 FAMA 型珠磨机陶瓷内衬密封性测试工装示意图

2022 年 9 月 16 日上午，范某用螺纹杆把铝制盖板固定到陶瓷内衬上方，使铝制盖板、陶瓷内衬和下部的法兰盘组成一个密闭的腔体，工装示意图如图 1 所示。

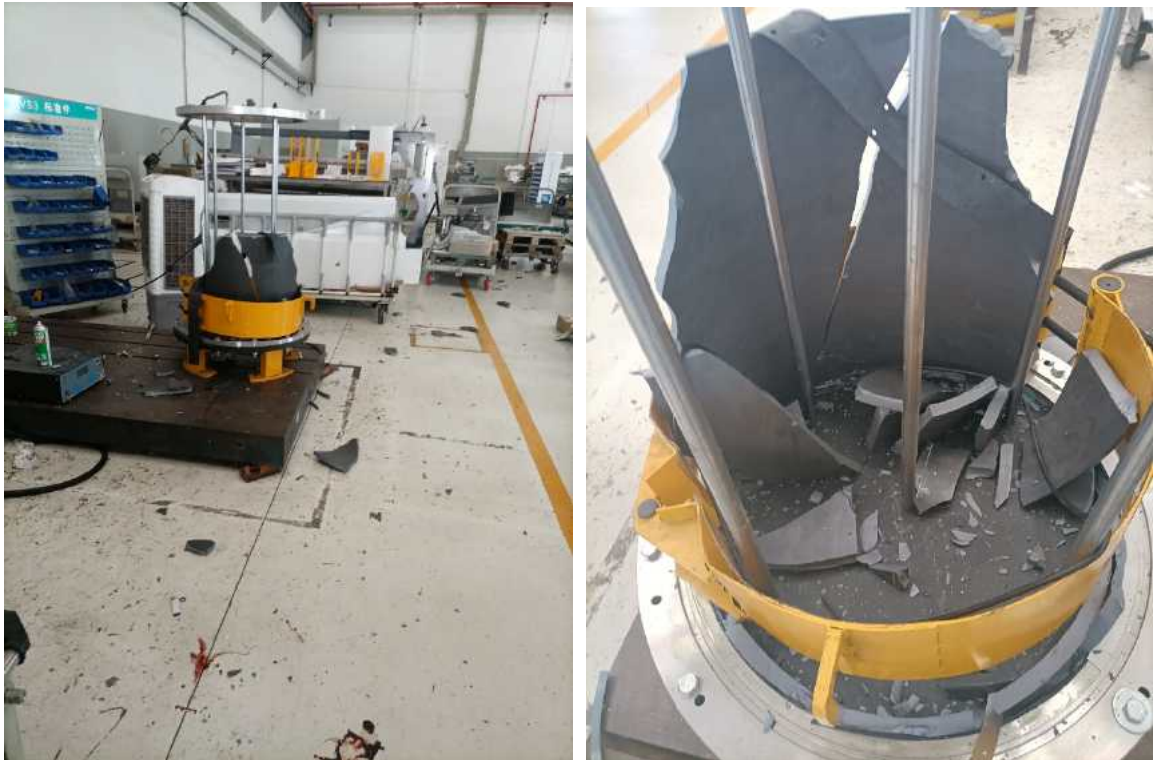
图 2 事发现场和爆裂的陶瓷内衬

事发地点位于布勒机械公司 VS3 装配车间，车间中部位置有一不锈钢框架，框架内有破碎的黑色陶瓷碎片，四周地面也散落着黑色陶瓷碎片，不锈钢框架旁边地面有血迹，如图 2 所示。

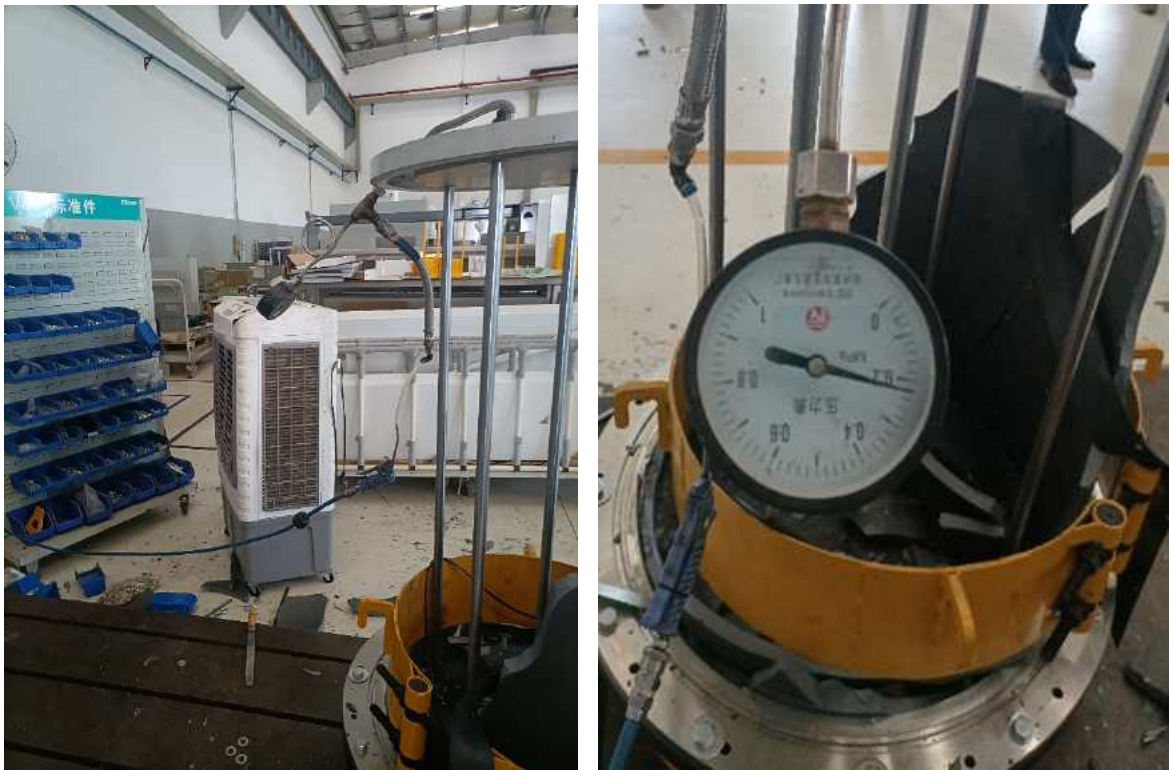
图 3 事发现场的进气管道和压力表

不锈钢框架上部的盖板上装有金属软管，软管上接有压力表、球阀和把手阀，球阀处于开启状态，把手阀被自锁式尼龙扎带捆绑固定，处于开启状态，如图 3 所示。

范某在进行珠磨机陶瓷内衬密封性测试时操作不当，用自锁式扎带把控制压缩空气的把手阀捆绑固定，致使调压把手阀一直处于开启状态（气压约为 0.65Mpa），当腔体内压力超过陶瓷内

衬的承受能力时陶瓷内衬爆裂，这是本起事故发生的直接原因。

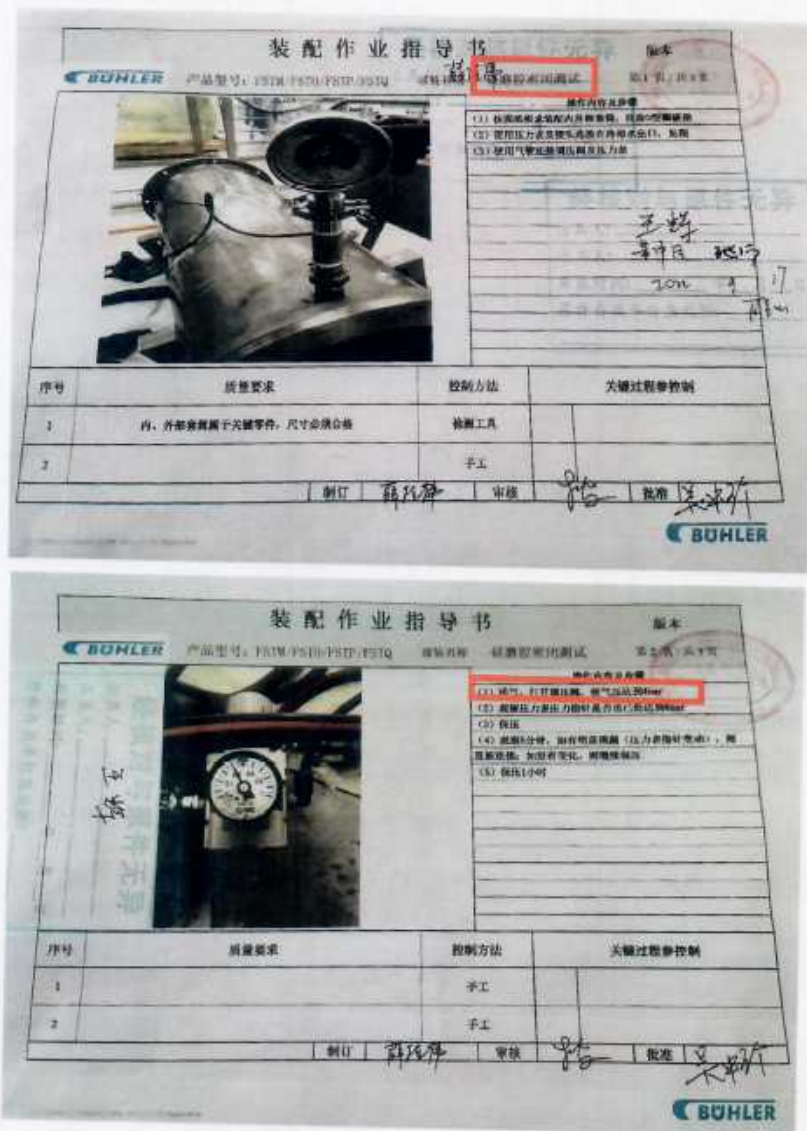
图1 现有装配作业指导书

1、公司现有装配作业指导书(图1)，属于通用规程，只适用于研磨腔密闭测试，不适用于陶瓷内衬胶合气密试验；泄漏试验前未经耐压试验合格，同时无法保证泄漏试验压力缓慢上升。

3、产品设计文件中泄漏试验要求介质为水(图2),而涉事公司 UQF-51033 (Pressure test of MMP/MMX/MM-rotors/stators with pins) 通用工艺中规定泄漏试验为气密试验,介质为空气(图3),与设计文件不符。其次,设计文件中对于泄漏试验要求泄漏试验压力 0.45Mpa(图2),而现场装配作业指导书中,泄漏试验压力 0.4Mpa(图1)。设计文件、通用工艺、装配作业指导书中相关规定的具体差异见表1。在发现试验要求存在矛盾时,设计单位及涉事公司未能进行及时有效的沟通;

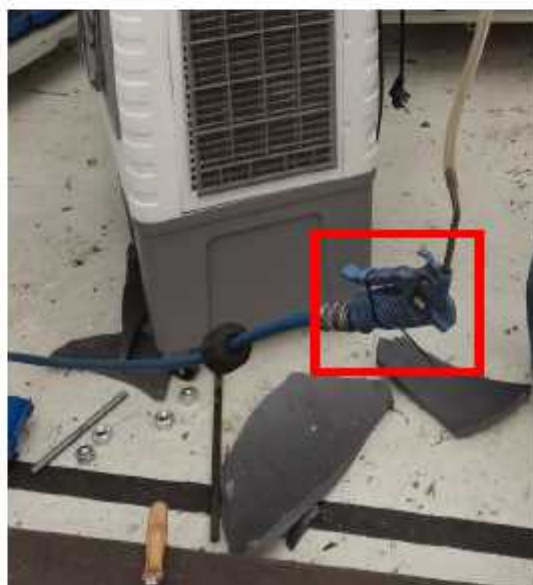
图4 自锁式尼龙扎带捆绑进气开关

- 1、气密试验场地未按照规定设置专门场所，现场未设置安全防护；
- 2、试验现场未见任何安全操作规程；
- 3、操作人员在进行气密试验作业过程中，未戴安全帽、未正确使用进气开关（图4）；
- 4、现场进气开关使用自锁式尼龙扎带捆绑固定（图4），一直处于进气状态；

泄漏试验开始时，作业人员打开球阀，捏紧进气开关，开始进气；当压力达到规定值时（公司现场装配作业指导书中规定的泄漏试验压力为0.4Mpa），进气开关无法松开（被自锁式尼龙扎带捆绑固定），球阀仍然处于开启状态，压力仍在上升，而现场气源压力0.65Mpa，超出规定试验压力值。因此，超压是造成本次事故的直接技术原因。

为深刻汲取事故教训，切实践行生命至上、安全发展理念，有效防范和坚决遏制类似事故，无锡布勒机械制造有限公司应完善自身安全管理制度及相关工艺文件；重点加强对本单位作业人员的安全教育和技能培训，切实提高作业人员安
