# 重庆万州重庆渝航送变电工程有限公司万州 分公司“5·13”一般坍塌事故调查报告

重庆万州重庆渝航送变电工程有限公司万州  
分公司“5·13”一般坍塌事故调查组  
2024年6月

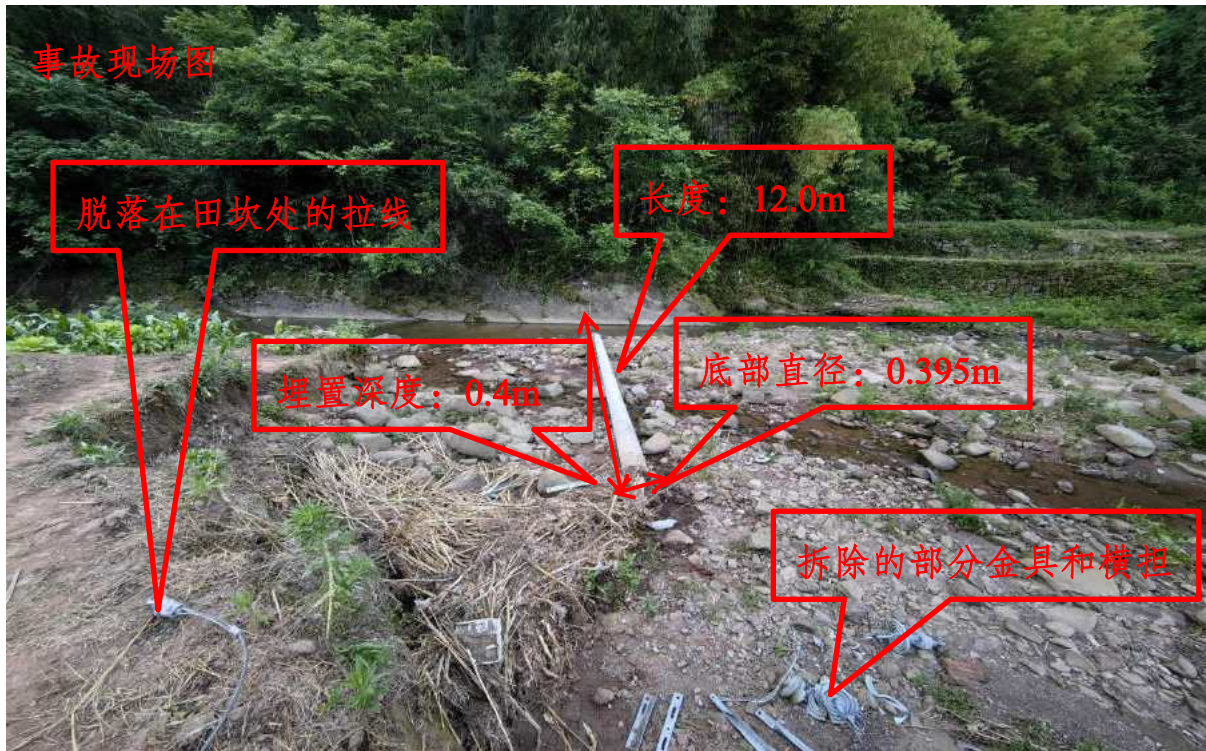
图 1

事故现场位于万州区龙驹镇丛木村 1 组河边。现场有一锥形水泥电线杆，长度 12.0m，杆端部直径 0.19m，杆底部直径 0.395m。84#杆原埋置深度为 2.0m，因洪水冲刷，84#杆埋置处垮塌，现埋置深度为 0.4m。84#杆底部附近有周某某拆除下来的部分横担和金具（图 1、图 2）。

84#杆端部有 4 根拉线，一根距杆端部 1.7m 处的拉线箍连接螺栓脱落（图 2），脱落的拉线位于田坎处（图 1）。

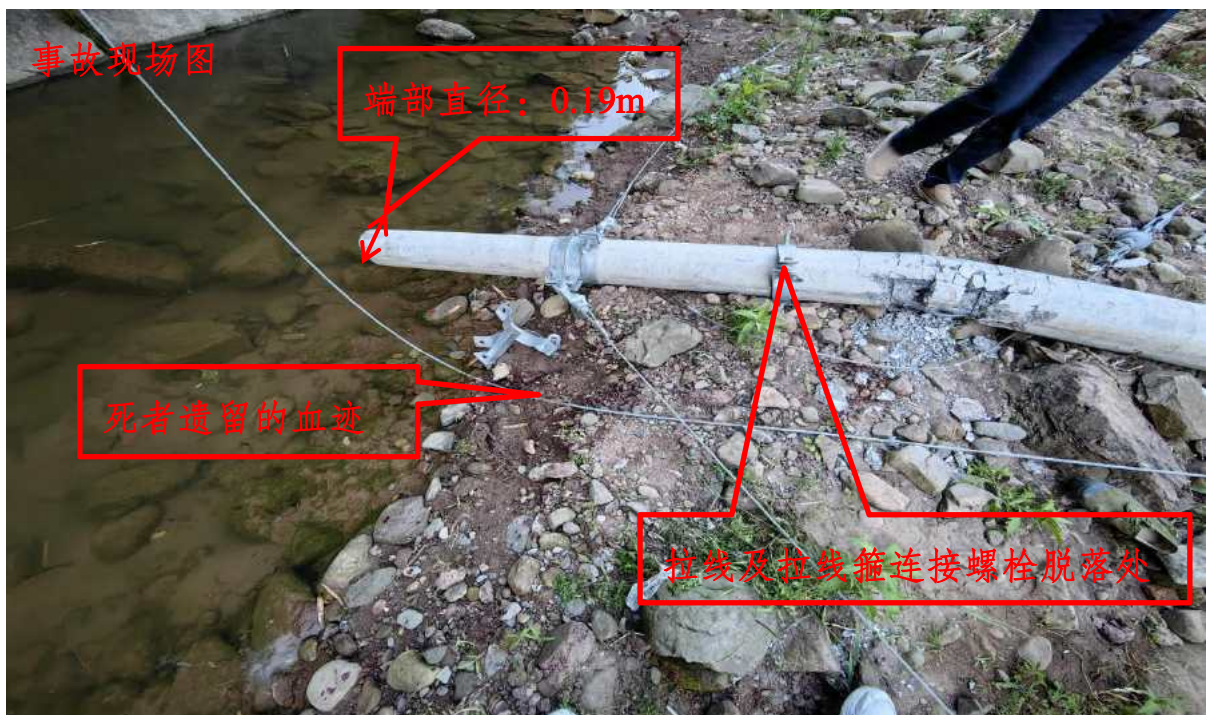
图 2

河内可见死者作业时佩戴的蓝色安全帽，河岸边的石头处可见死者遗留的血迹（图 2、图 3）。
