# 黄埔联和金发园区“4·14”一般物体打击事故 调查报告

广州市黄埔区生产安全事故调查组

2026 年 8 月 7 日

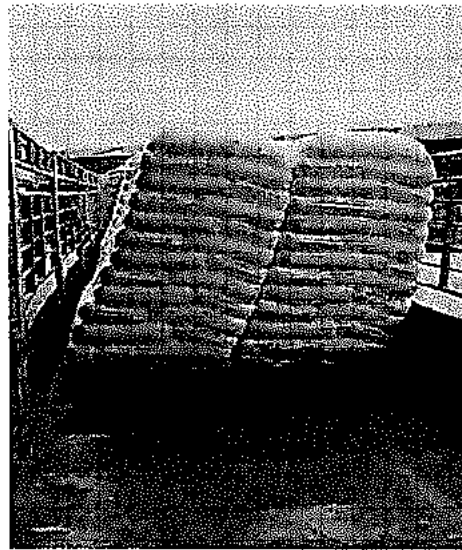
10 时许，在卸完靠外侧几板货物后，曾某平发现车厢里面货物存在歪板情况，故按异常处理流程停止卸货并将现场情况报告领班匡某发，匡某发安排曾某平暂停粤 K92655 卸货，并要求送货方对歪板进行处置。

图 1 事故发生前货物歪板情况

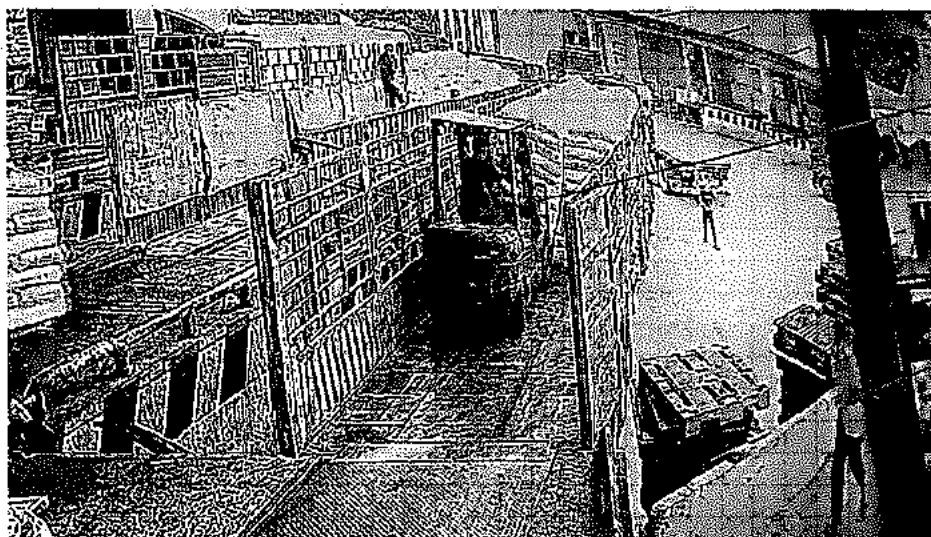
13 时 30 分许，为了腾出卸货平台位置，匡某发在进行现场评估后决定驾驶叉车将歪板货物叉出。随后崔某江在看到歪板货物要被叉起时，快速进入粤 K92655 卸货区域，手扶歪板货物。

尝试卸货  
的匡某发

正在进入  
卸货区域  
的崔某江

图 2 匡某发对歪板货物进行卸货

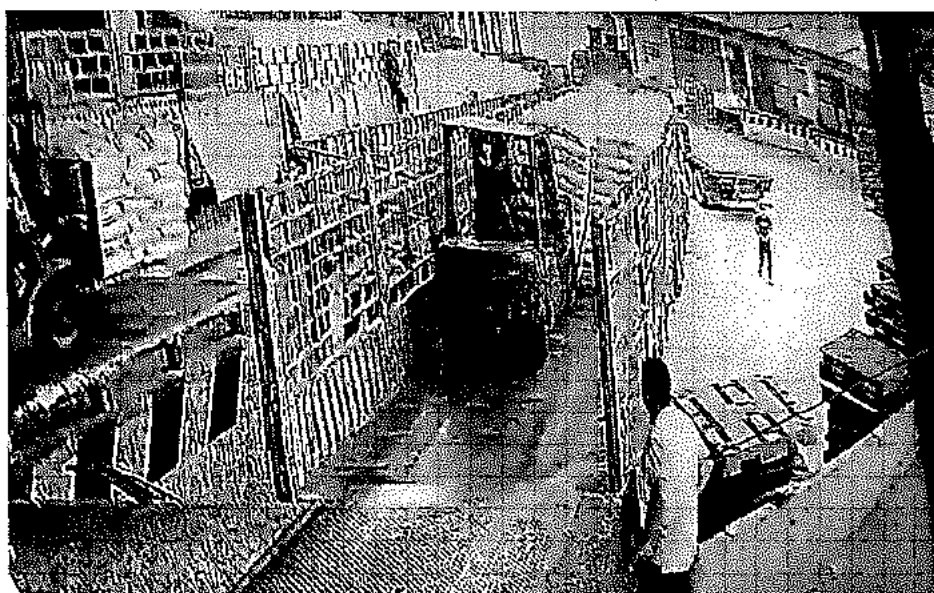
崔某江进  
入货车的  
车厢

图 3 崔某江正进入卸货区域内

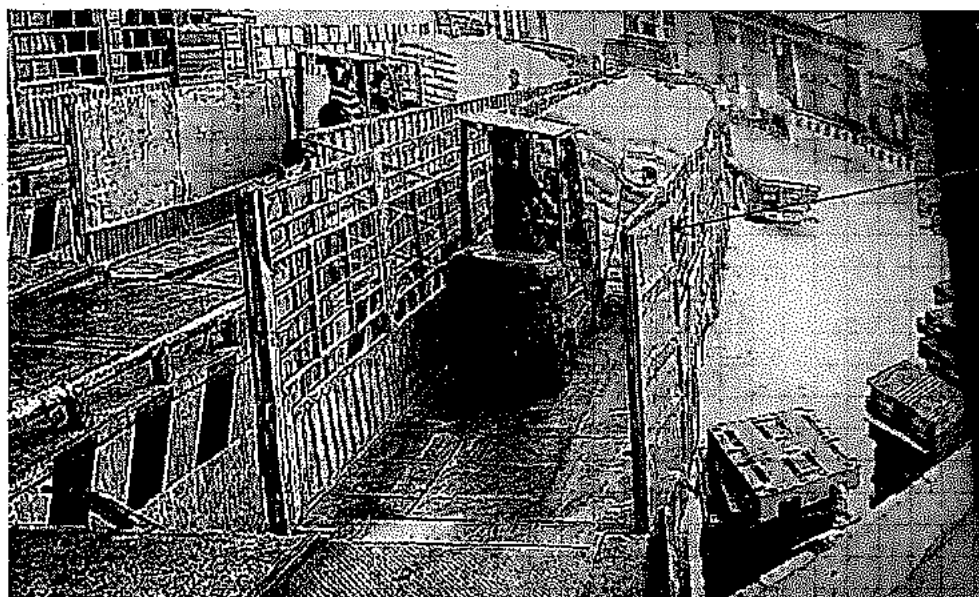
崔某江  
手扶歪  
板货物

图4 匡某发操作叉车卸货工程中崔某江手扶卸货

崔某江在未确认安全的情况下违章进入卸货区域手扶货物，在匡某发在操作叉车卸载歪板货物，货物失稳倒塌时，未能及时撤出，被货物砸伤。

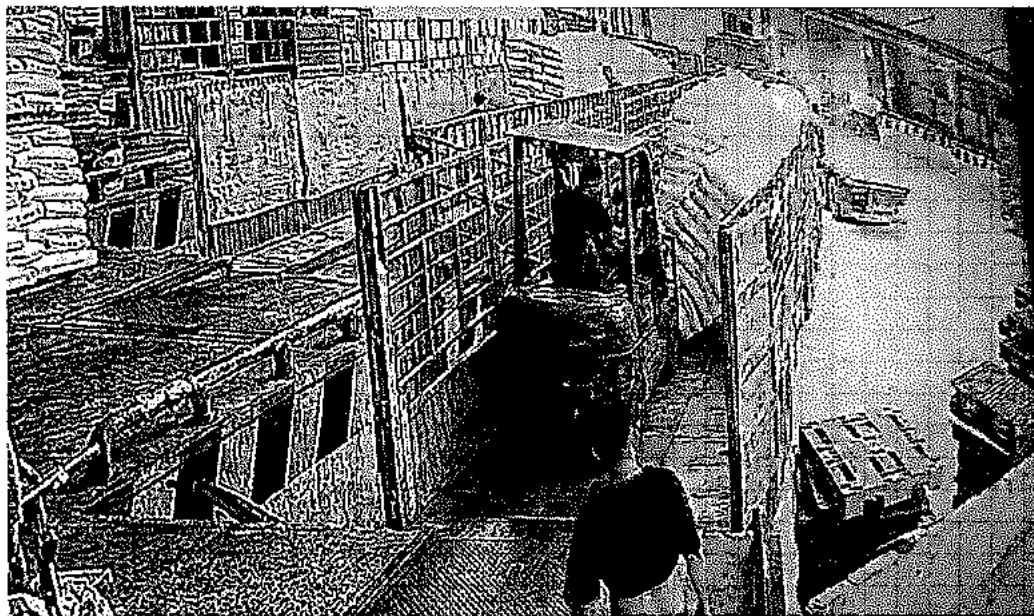
13时55分许，匡某发操作叉车将歪板货物叉起后开始向后移动，歪板货物逐渐失去相邻货物支撑，致货物失稳开始倾倒，货车司机黄某冲入粤K92655卸货区域尝试一同扶稳倾倒货物，但未成功。货物倾倒，崔某江躲避不及时，被倾倒的货物压住致事故发生。

图 5 崔某江被货物压住
