## 京山宋河湖北京福旺食品有限公司“10·8”一般机械伤害事故调查报告

信息来源：京山市应急管理局

2024年10月8日上午9时左右，宋河镇中小企业创业园内湖北京福旺食品有限公司膨化车间发生一起机械伤害事故，造成1人死亡，直接经济损失约\*\*\*万元。

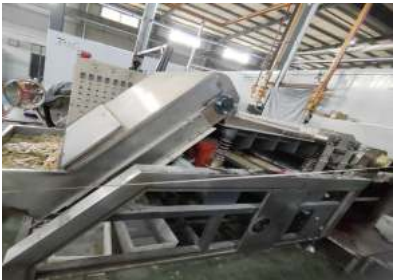
事发地位于京福旺公司膨化车间2号整列机右侧，事故现场共有3台整列机。经现场勘察，整列机长3.9米，宽1.2米，高2.61米；整列机吸饼器滚筒周长约1.18米，吸饼器滚筒传动轴周长约0.35米；整列机传输带宽约1.83米；1号整列机和2号整列机的间距为1.55米；2号整列机两旁各有两个垫脚台，每个垫脚台长约1.1米，宽约0.41米，高约0.25米；2号整列机吸饼

器滚筒处、右侧垫脚台处均有血迹。（图1、图2、图3、图4）

图1 事故2号整列机

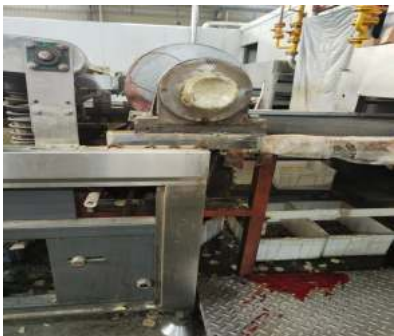
图2 2号整列机传输带

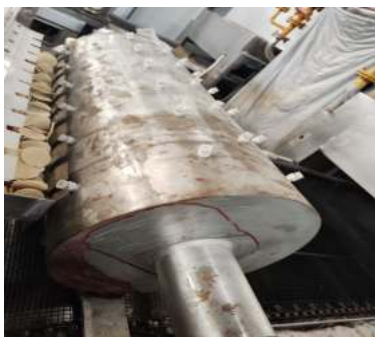
图3 2号整列机右侧垫脚台
