## 镇沅和平普洱恒益矿业有限责任公司“1·6”一般物

公开日期：2025-03-21

发布机构：镇沅县应急管理局

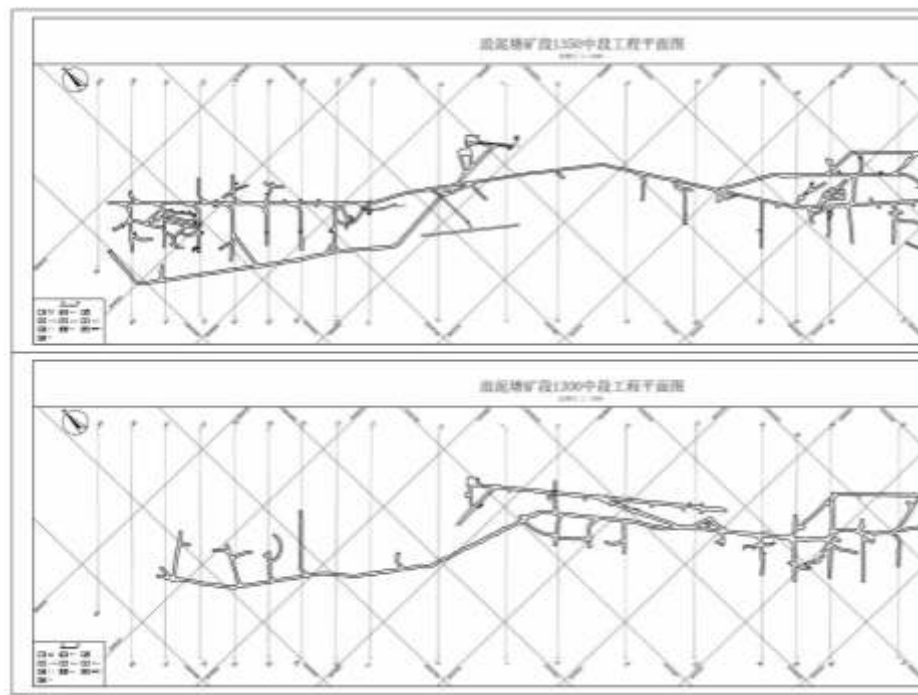
### 3. 1350至1300中段基本情况

浪泥塘矿段1350至1300中段设有5线斜井、西段斜坡道和东段斜坡道，1350中段2021年11月份建设完成，1300中段主运输巷道于2021年12月份建设，2023年11月份至2023年12月份建设完成，共设有1338、1325、1312三个分段，每个分段中间均设置了2024年1月份建设完成，共设有1338、1325、1312三个分段，每个分段中间均设置了

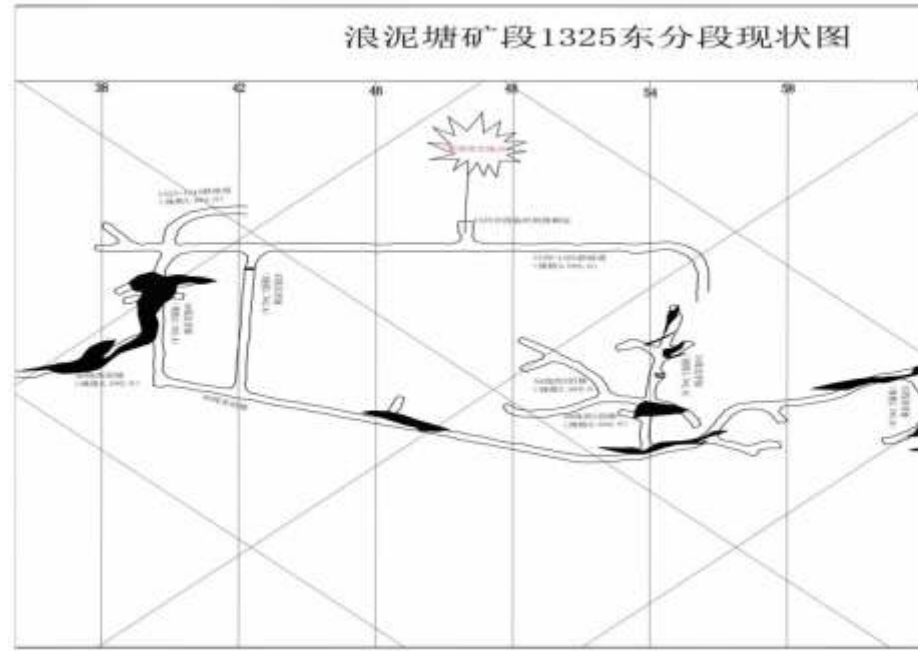
#### 4. 1325分段基本情况

浪泥塘矿段1325分段包含东段与西段两个区域，事故发生的地点位于东段的机修  
2024年9月份，1325分段以上矿体已全部回采结束。

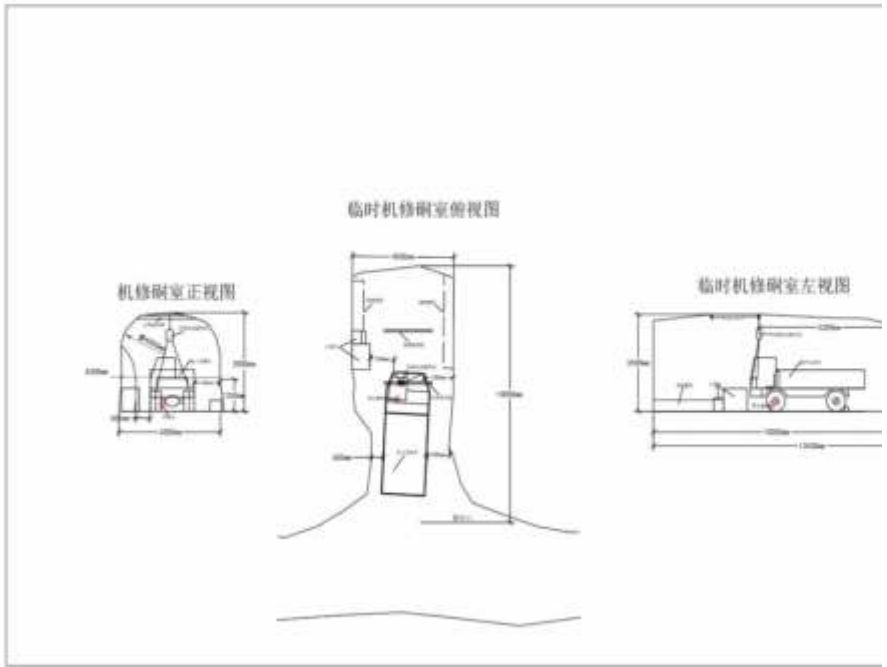
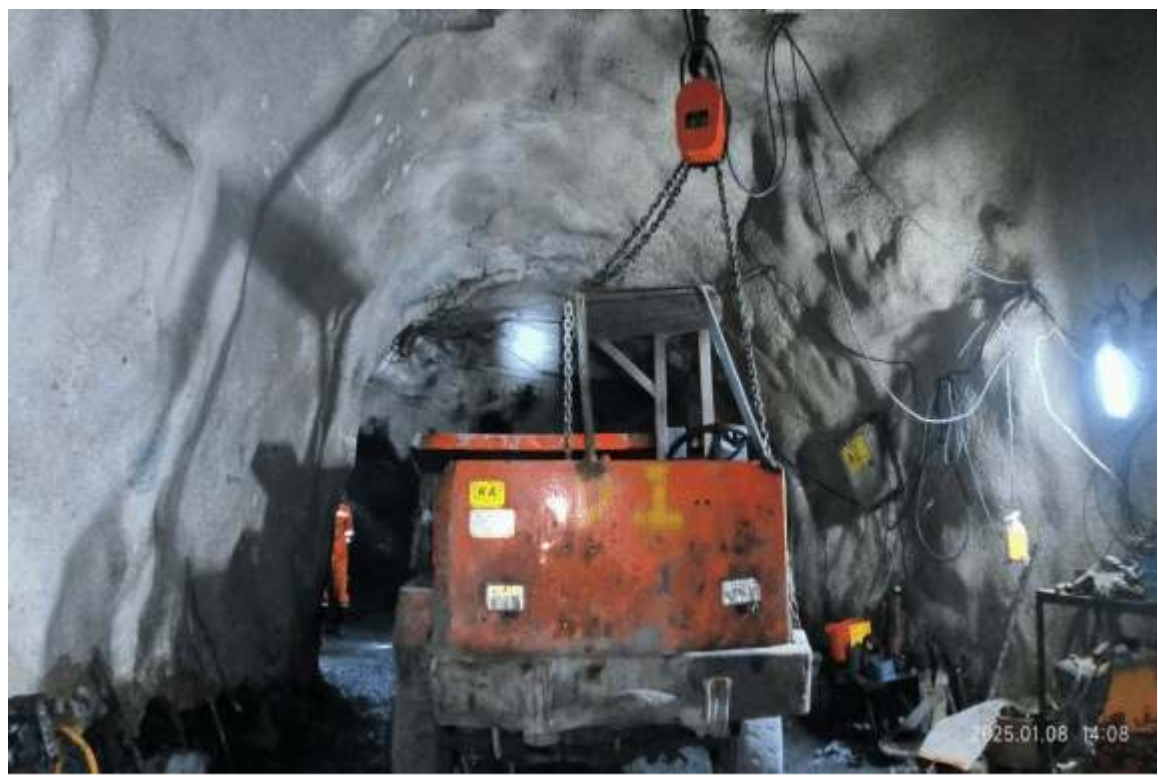
机修硐室由内向外正面图

事故发生在浪泥塘矿段1325分段机修硐室，该硐室是2024年9月份1325分段以上矿体回采结束后，  
将原有的躲避硐室改造成的机修硐室。硐室顶为半圆弧拱，直径为4.3米，下部呈梯形，  
高度为1.25米。该硐室的总长度为10米，中心高度为3.5米；从硐室入口至起重悬挂点

起重悬挂梁上安装一台海鸽DHS环链电动提升机（以下简称：“提升机”），型生产厂家：清苑鑫川起重机械制造有限公司；检验日期：2024年4月。提升机链条挂（挂钩与自卸车之间无可靠连接装置），挂钩上无安全片。硐室照明所使用的电压）硐室沿头及帮两侧摆放各种维修工具，硐室口右侧边上张贴着避险处标识牌，自卸

**2.物的不安全状态：**张某阳将提升机挂钩直接挂在自卸车头，提升机挂钩与车轴自卸车吊起后未进行支撑，自卸车自重较大，存在脱钩风险。
