# 日照钢铁精品基地配套矿石码头工程“10·3” 较大沉箱倾覆事故调查报告

2018年10月3日13时40分左右，山东港湾建设集团有限公司承建的日照钢铁精品基地配套矿石码头工程（以下简称矿石码头工程）在沉箱出运过程中发生倾覆事故，造成7人死亡，2人失踪，直接经济损失1450万元。

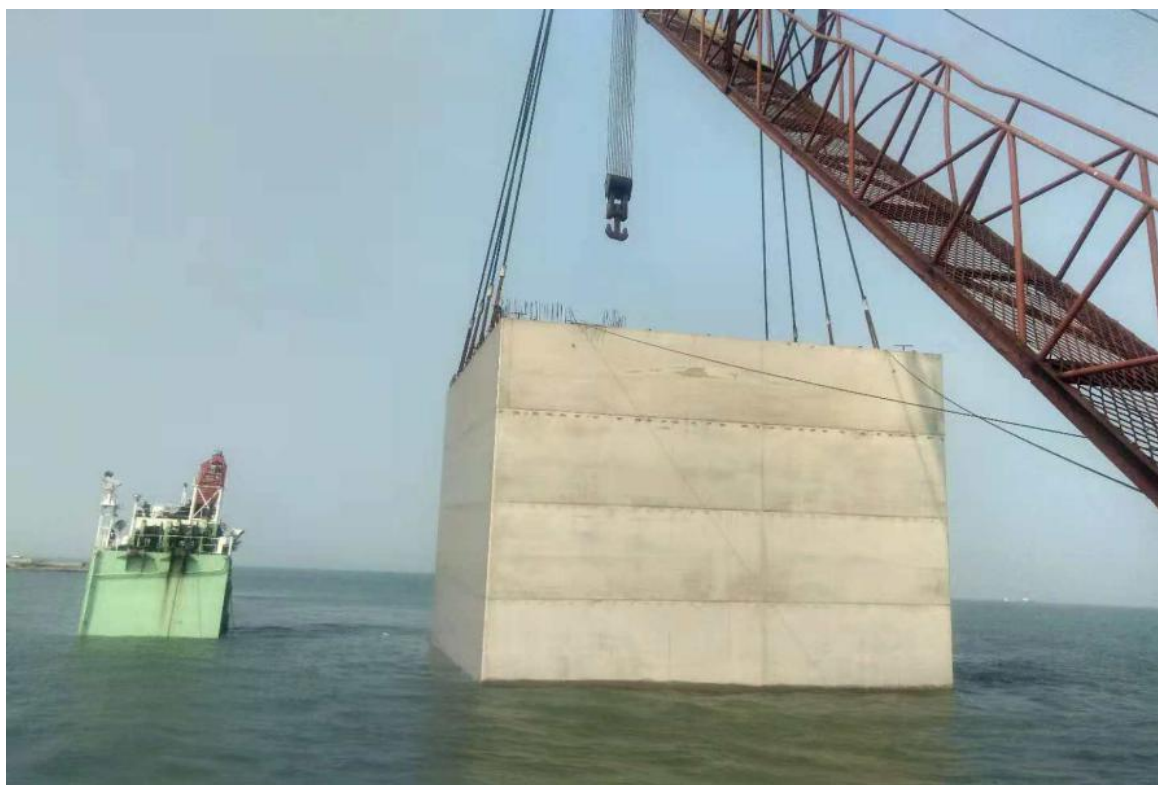
事发前现场照片

13 时 20 分左右，李纪刚与滕照冰确认干舷高度后，指挥起重船牵引沉箱缓慢从浮船坞出坞；13 时 36 分左右，李纪刚指挥起重船后退至沉箱距离浮船坞大约 20 米时，李纪刚通知起重船停止后退，拍摄沉箱出坞照片并上传至矿石码头工程项目部微信群，并通知滕照冰准备再次给沉箱加水。根据现场照片，计算出沉箱干舷高度为 14.7 米、起重船吊力为 173.6 吨未达到 320 吨的要求、沉箱浮游稳定定倾高度  $m=-0.966m$ ，负值表明沉箱处于不稳定状态。物理模型试验表明，吊力不足时，即使在静水中，沉箱也不能保持平衡状态，只要有轻微干扰，沉箱就会倾斜。

13 时 40 分左右，在准备再次给沉箱加水的时候，沉箱开始向起重船所在方向倾斜，连接钢丝绳的吊环断裂，沉箱迅速倾覆并完全沉没。沉箱顶部施工作业人员代世红、许楠 2 人跳水，随

即被附近的人员救出，其他 9 人落水失踪。据 2 名跳水获救人员描述，跳水后感觉水流由南向北方向非常大非常急，受水流推动作用明显。潮流数值模拟方法模拟后报表明，13 时 40 分前后时段，事故海域处于由涨潮流转为落潮流的转换期，流态紊乱、不稳定，流向由 10 分钟前的  $100^{\circ}\text{N}$  左右较快地转为  $30^{\circ}\text{N}$ 。

沉箱出运过程中，事发水域潮流流态紊乱、流向变化急剧，起重船后移方向与流向相反，组合力矩使沉箱在移动过程中产生一定的倾斜，起重船力矩限制器显示吊重数据不稳定、误差较大、大多数显示吊重数据大于实际吊力，操作工操作起重船吊力未达到技术方案要求的 320 吨，致使沉箱发生倾斜，并最终倾覆。

（五）改善沉箱出运作业相关工艺。各有关部门、企业要进一步提高对水运工程海上施工条件复杂性和风险性的认识，对沉箱采用浮船坞加浮吊“助浮”出运的工艺，加强对相关船舶、机械设备的管理、检查，定期对力矩限制器进行调试和标定；对施工方案相关的各项关键技术环节要进行充分论证，通过相关试验验证沉箱吃水、压载、浮游稳定、助力等相关数据，加强吊力和干舷高度控制措施，增加醒目的干舷高度警示标志，运用声光等技术，进一步完善确认干舷高度措施。同时加强对施工现场自然环境条件的观测，对施工过程中的风、浪、流、潮位加强监测、分析、预报，根据环境条件及时优化施工作业。
