# 宁国市宝银电机有限公司“2·27”机械 伤害一般生产安全事故调查报告

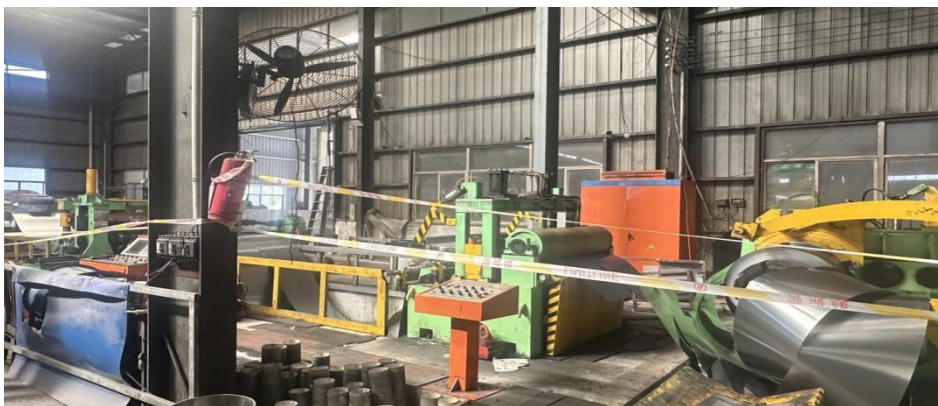
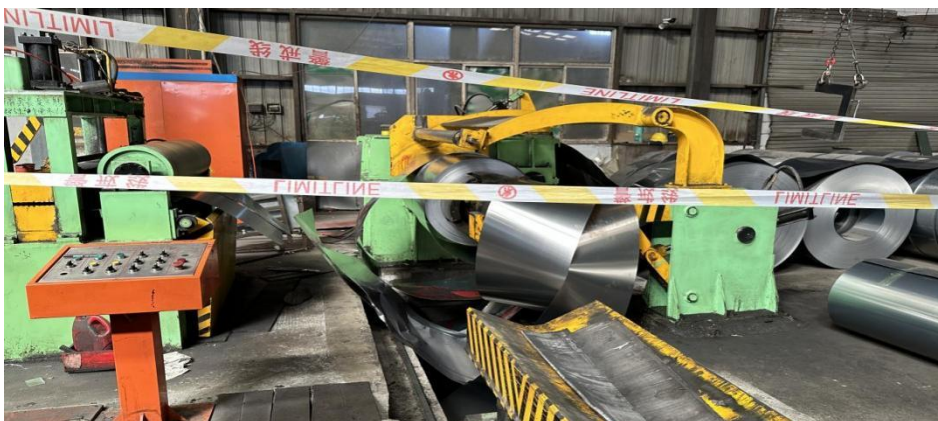
纵剪分条机事故现场图

3.经现场勘查，卷取机设置在 2×2 米的基坑座上，与张力控制系统间隔约 1.3 米，工作时物料与地面高度约 0.8 米，周围未设置防护栅栏、防护挡板、防护罩等安全防护措施。

4.经查看视频监控及在场救援人员所述得知，死者被卷入卷取机后，头部及身体受到挤压，被救出时死者面朝下、头西脚东紧贴钢卷，钢卷上有大量血迹，钢卷未被收紧且已变形，应突遇外力（雷某堂被卷入）导致。

纵剪分条机操作工人雷某堂违反操作规程作业，在检查成品料时未停机且用手直接触摸正在卷动的物料，被高速运转的物料（每秒2.3米）带入卷取机中，身体受到钢卷挤压，直接导致事故发生。

3.宝银电机的安全生产防护措施缺失。事故发生的纵剪分条机生产线未设置相应的安全防护设施，整条生产线处于敞开式生产状态；传动齿轮缺乏防护罩、设备基坑周边无防护栅栏等基本的安全隐患都未整改；张力控制系统、卷取机中间未设置物理隔离，操作人员可以随意穿过正在转动的物料是事故发生的重要诱因。

1.切实履行企业的安全管理主体责任。宝银电机要认真吸取“2·27”事故教训，建立健全安全监管体系，落实安全责任制；要严格按照法律法规要求落实安全生产设施“三同时”工作要求，改善安全生产条件，保证从业人员在安全的环境中从事生产；要牢固树立“安全教育培训不到位就是重大安全隐患”的理念，扎实抓好企业的全员安全教育培训和岗位操作培训，提高从业人员的安全意识和操作技能。

2.切实加强企业的安全生产基础工作。宝银电机要加强安全生产双重预防机制建设，全面开展安全隐患排查整改和风险岗位、风险设备的分级分类管理工作，把放心的人放在不放心的岗位上，并加大对本单位风险作业点的监督和指导；要认真抓好各项规章制度的落实，加强对从业人员规范作业监督管理，坚决杜绝违章
