# **抚顺新抚页岩炼油厂地下管网 优化改造项目“9·22”一般起重伤害 事故调查报告**

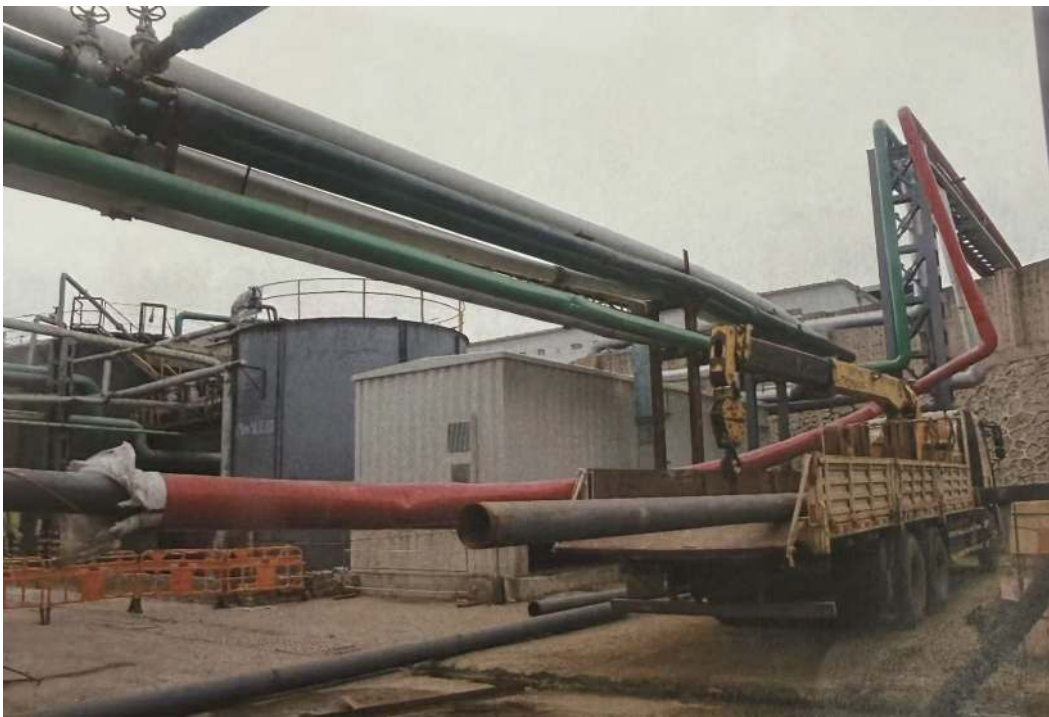
图 4 事故现场图（由东向西）

10时30分许，由王洪宇指挥邹勇操作随车起重机将1根12.72米长的待安装管线吊到新焊接在管线支架上的第3组管线托架上瞬间，托架突然齐根断裂，托架上的红色管线失去支撑向下坠落并摆动，将站立于随车起重机尾部西南侧的范振山砸倒，周围王洪宇、林绍伟、高波躲避。现场有视频可回溯事故发生经过。

事故现场地点位于页岩炼油厂原油车间D部，事发地点其北侧及东侧为围墙，南侧为厂区内道路，西侧为集装箱及厂房。现场东北侧停放有一辆黄色随车起重机，中央地面处有3段灰色管道，现场西侧架设有数条平行的管道，为事发页岩炼油厂过去已安装的红色和绿色两条管线，其托架为两

段不同规格的H型钢焊接而成，其中红色管道位于绿色管道东侧，距地面4米，共由9根金属立柱支撑，立柱东侧上端均焊接有金属托架，可见由北向南排列的第1个托架处向外延伸出一根处弯曲变形的金属管，第2、3、4个托架已从焊接根部脱落，红色管道自托架处脱落，部分脱落的管道贴靠于现场东北侧黄色货车载货平台处。

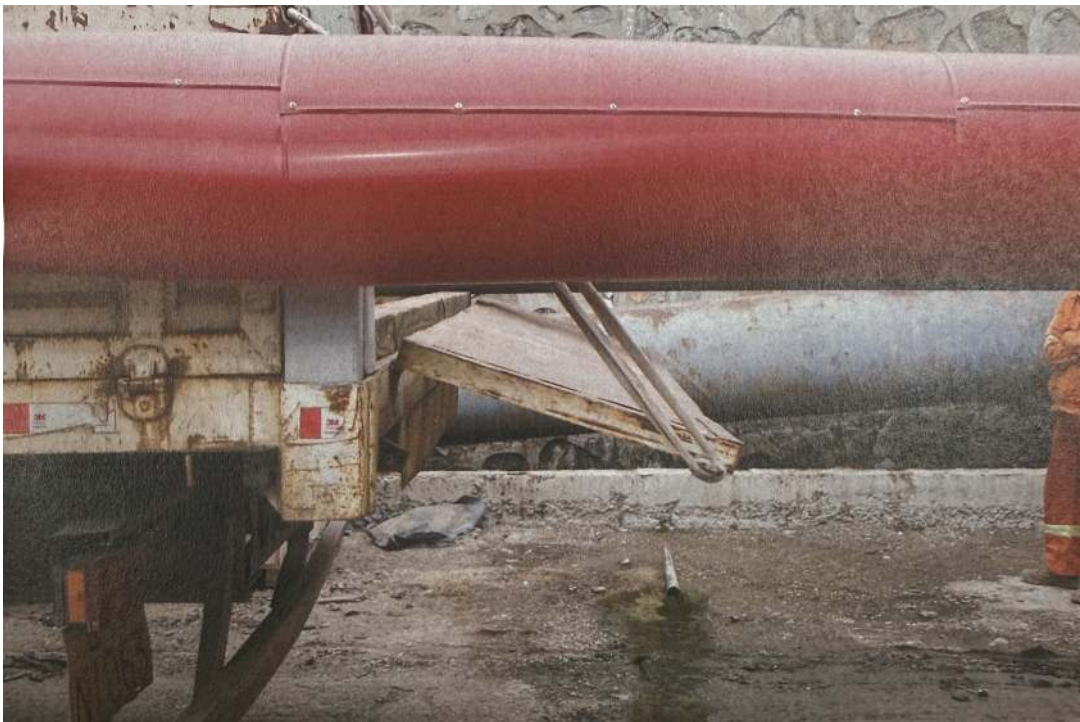
图 5 事发坠落管线与随车起重机撞击处

现场东北侧停放有1辆黄色货车，车头朝北、车尾朝南，其载货平台处安装有吊装设备，载货平台东侧放置有1段管道；货车载货平台西侧箱板处贴靠有1根坠落的红色管道，管道与箱板接触位置距地面1.45米，该红色管道靠近货车尾部的部分有凹陷变形。现场中央地面处散落有脱落的托架构件及3段的灰色管道。托架与立柱焊接处明显锈蚀，且截面处焊接面积较少。

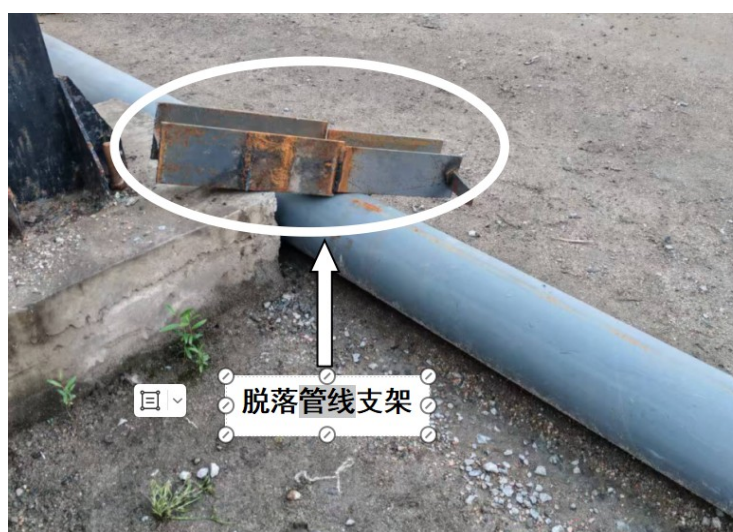
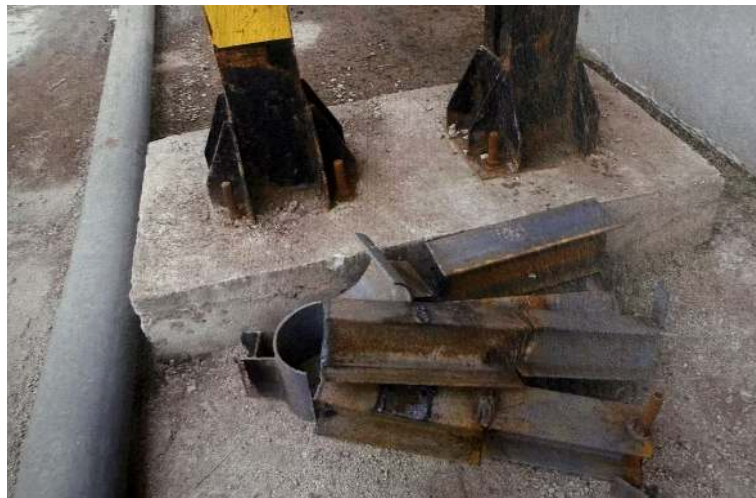
图 11 脱落的管线托架

具体分析如下：本次吊装的管件重量 200 公斤经核算，未超过吊车额定起重量，但因受外力（该外力可能包括但不限于静载荷、吊装引发的震动或轻微碰撞等），加之托架焊接处锈蚀且焊接面积较少，导致原焊接于金属立柱上的 3 个托架在焊接位置发生断裂并脱落。该托架可能在结构及力学设计，尤其是焊接工艺等方面存在局限。投入使用初期，在承载一根管道时，尚可以满足该工况下的安全需要；但再增加另一根管道后，其载荷或已达临界阈值。在本次作业期间，因再次加载其他管道导致原托架结构强度不足以承受当前载荷。托架作为管道唯一承重部件，其脱落导致受其支撑的红、绿两条管道失稳，其中红色管道完全脱离原位置，在重力作用下由西向东呈斜向摆动后坠落，并与载货平台西侧箱板发生碰撞。事故发生时，员工范振山站立于货车西南侧的尾部（处于吊装作业影响范围内），被坠落的红色管道直接砸中倒地。

中煤公司、抚顺实越公司在吊装作业前没有对托架承重进行分析，盲目加长管线托架长度且未进行除锈、加固处理，王洪宇指挥邹勇将待安装管线吊到托架上时，作用在托架上的重力增加，与加长的托架之间产生的力矩增大，导致托架与立柱之间的焊缝撕裂，托架发生断裂，原有的管线瞬间下坠，下坠的管线在重力和两端直管段刚性约束共同作用下由西向东呈斜向坠落并摆动，与随车起重机西侧箱板发生碰撞，坠落的红色管道直接砸中站立于随车起重机西南侧尾部(处于吊装作业影响范围内)的范振山，造成其受伤死亡。
