## 罗湖区清水河街道“20210123”中毒和窒息 一般事故调查报告

2021年1月23日17时58分许，深圳市罗湖区清水河街道金湖路武警医院泵站标准化泵房改造工程发生1起中毒和窒息事故，造成1名工人死亡。

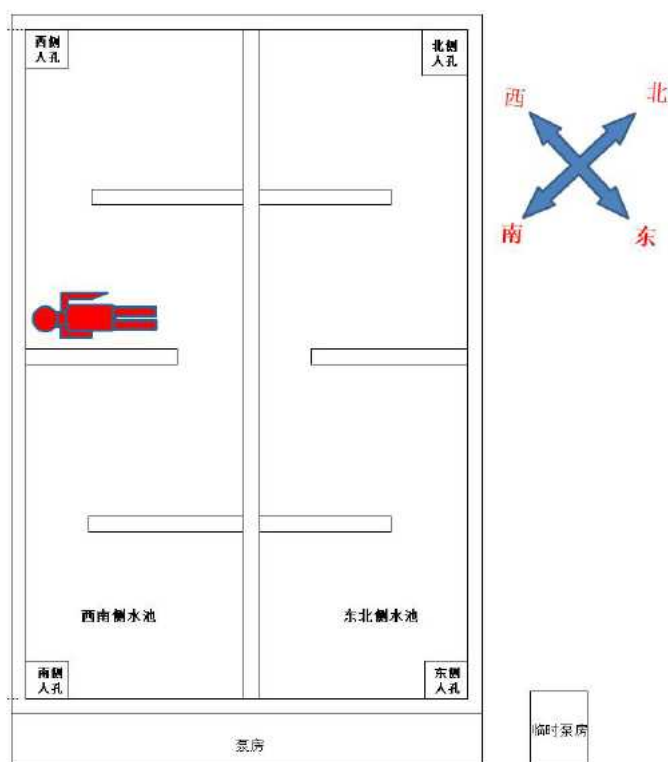
图2 事发时郭建平在事发泵房水池位置示意图

现郭建平头朝西南方向、脚朝东北方向平躺在泵房水池西南侧水池底部地板上。肖祥念立即俯下身拍打郭建平的肩膀同时呼喊郭建平，但郭建平没有反应（见图2）。接着，肖祥念迅速上到泵房水池顶部平台，将郭建平在西南侧水池底部情况通过呼喊的方式告诉刚走到事发工地门口马路边的何光海，何光海又立即呼喊走在前面的周宇林。

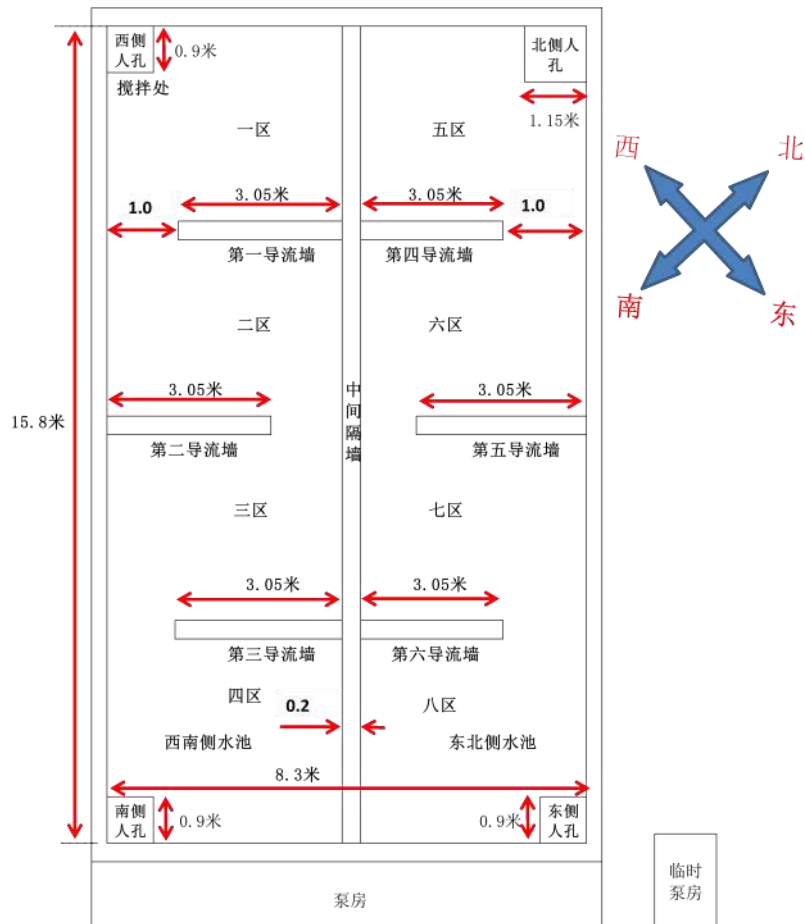
图 3 事发泵房水池平面示意图

事发泵房水池内部长 15.8 米，宽 8.3 米，深 5.3 米，水池中间有 1 道从水池底部砌到水池顶部的隔墙，隔墙厚度为 0.2 米。隔墙将事发泵房水池分成大小相等、互不连通的两个水池，分别为东北侧水池、西南侧水池。两侧水池内各有三道从水池底部砌到水池顶部的导流墙，导流墙规格为长 3.05 米 × 宽 0.2 米 × 高 5.3 米。西南侧水池导流墙分别为第一导流墙、第二导流墙和第三导流墙，其中第一、第三导流墙与水池中间隔墙连接，第二导流墙与池壁连接，三道导流墙将西南侧水池分隔为一区、二区、三区 and 四区 4 个区域。东北侧水池导流墙分别为第四导流墙、第五导流墙和第六导流墙，其中第四、第六导流墙与水池中间隔墙连接，第五导流墙与池壁连接，三道导流墙将东北侧水池分隔为五区、六区、七区和八区 4 个区域。事发泵房水池顶板四个角分别设置 1 个人孔，其中事发泵房水池北侧人孔为边长 1.15 米的

正方形, 西侧、南侧和东侧人孔为边长 0.9 米的正方形 (见图 3、图 4)。

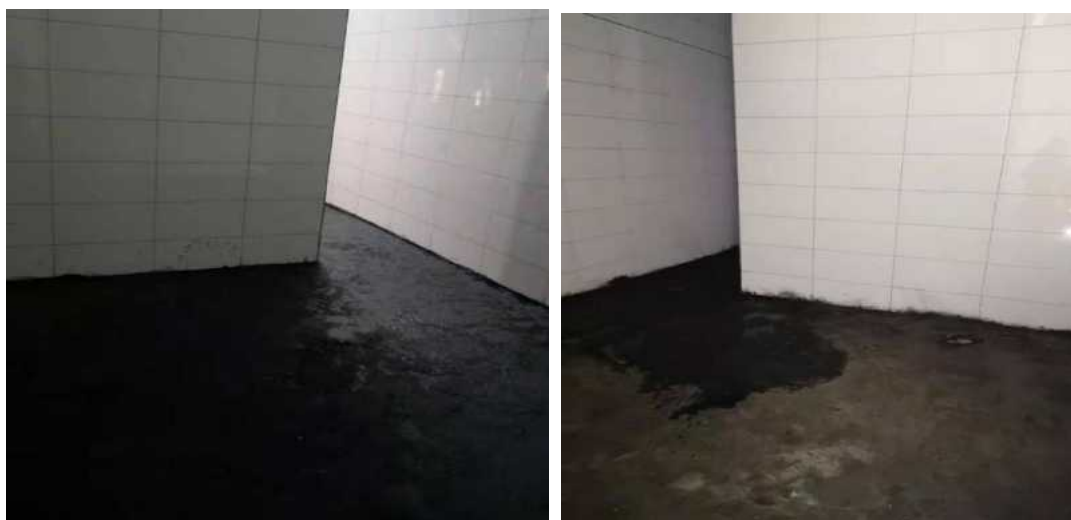
图 5 事发泵房水池西南侧水池底部地面防水涂料涂刷勘查图

事发时，事发泵房水池东北侧水池底部地板已全部涂刷完防水涂料，西南侧水池底部地板仅剩一区、二区部分区域未刷防水涂料（见图5）。

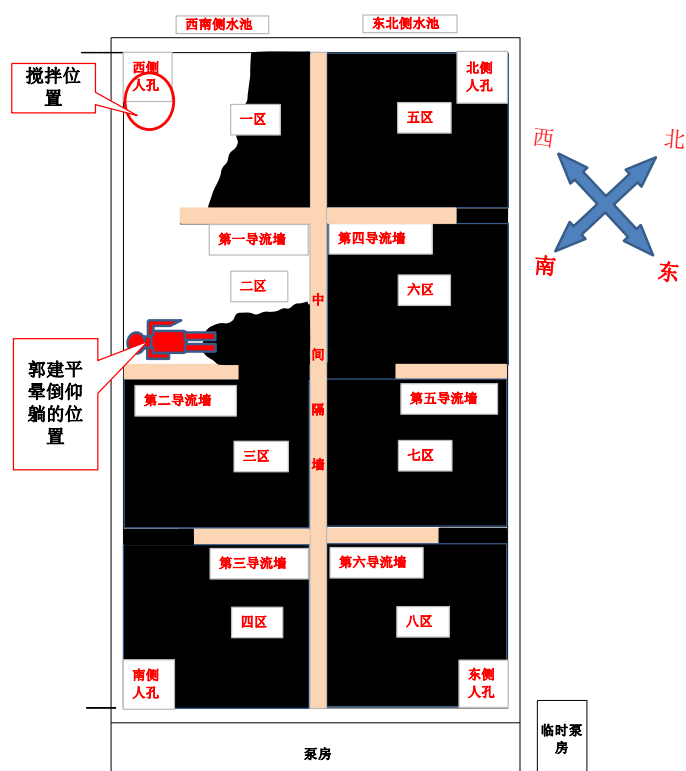
图 6 事发时郭建平仰躺位置示意图

事发时，郭建平面部朝上、头朝西南方向、脚朝东北方向躺在事发泵房水池西南侧水池二区第二导流墙旁边（见图 6）。郭建平躺位置处水池底部地板未刷防水涂料（见图 7）。

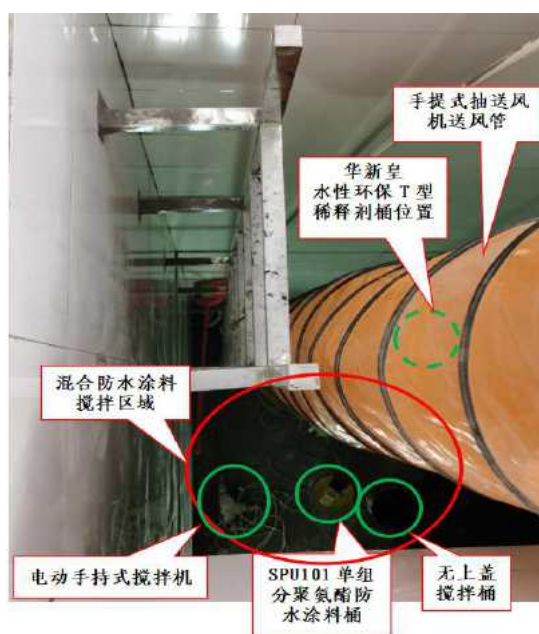
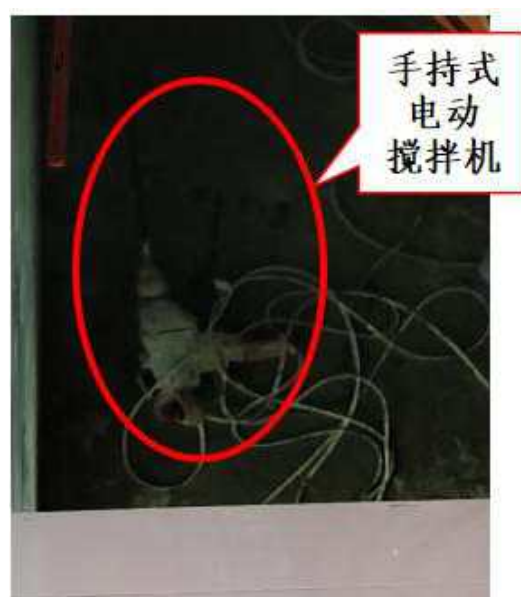
台防水涂料手持电动搅拌机，均放在事发泵房水池西侧人孔和手提式抽送风机黄色风管出风口正下方（见图 8、图 9）。其中 1 个蓝白色桶为防水涂料桶，桶的上盖被剪开，桶内还约有三分之一桶的 SPU101 单组分聚氨酯防水涂料（见图 10）；1 个绿色桶为稀释剂桶，桶内还约有半桶水性环保 T 型稀释剂（见图 11）；1 个无上盖桶为搅拌桶，桶内仅剩下少许添加了稀释剂的防水涂料（见图 12）。

郭建平使用水性环保T型稀释剂稀释聚氨酯防水涂料，通过对水性环保T型稀释剂进行有机挥发组分分析定性检测，可知水性环保T型稀释剂内含有二氯甲烷（56.09%）、三氯甲烷（34.20%）。郭建平将装有聚氨酯防水涂料和水性环保T型稀释剂的搅拌桶放在西侧人孔和手提式抽送风机送风管出风口正下方，并使用电动搅拌机搅拌，手提式抽送风机送风气流将搅拌时挥发出来的二氯甲烷和三氯甲烷气体吹送至整个事发泵房水池西南侧水池内，加上水池底部地板已涂刷的添加了稀释剂的防水涂料持续挥发二氯甲烷和三氯甲烷气体，导致事发泵房水池西南侧水池内的二氯甲烷和三氯甲烷气体浓度逐步升高。

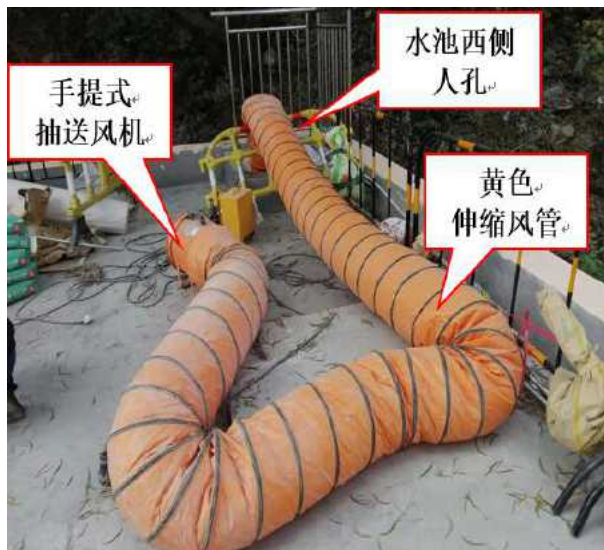
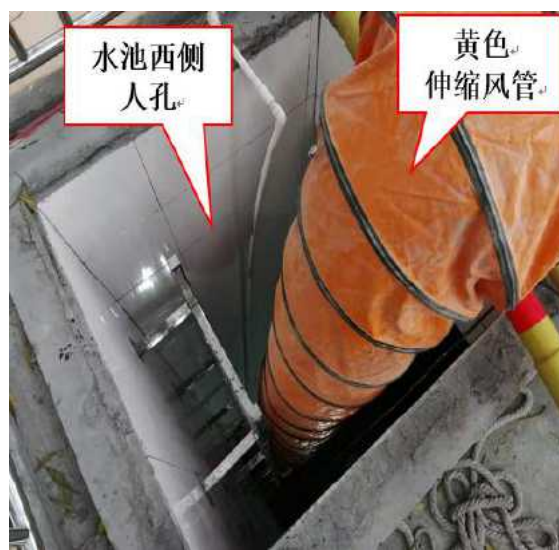
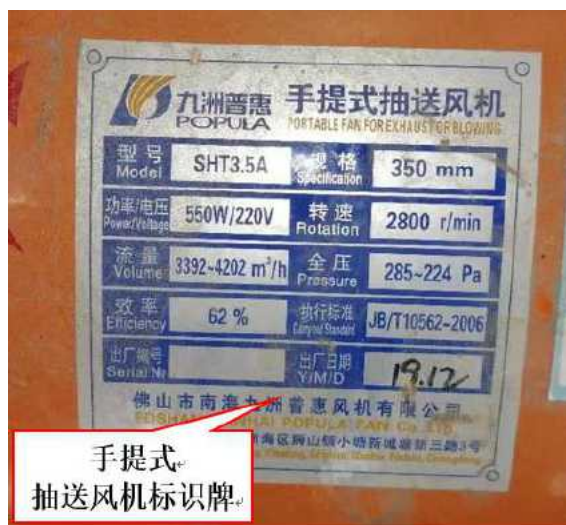
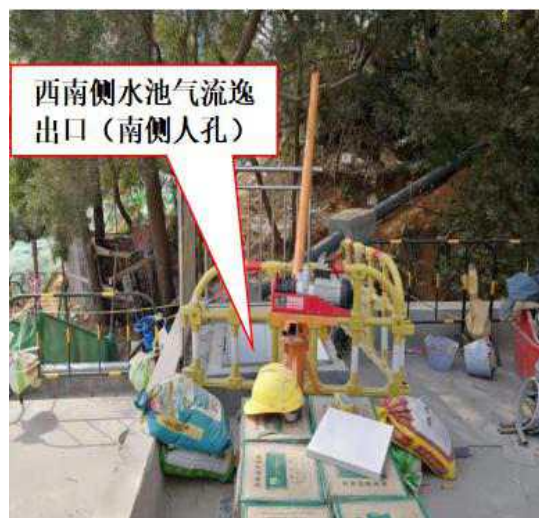
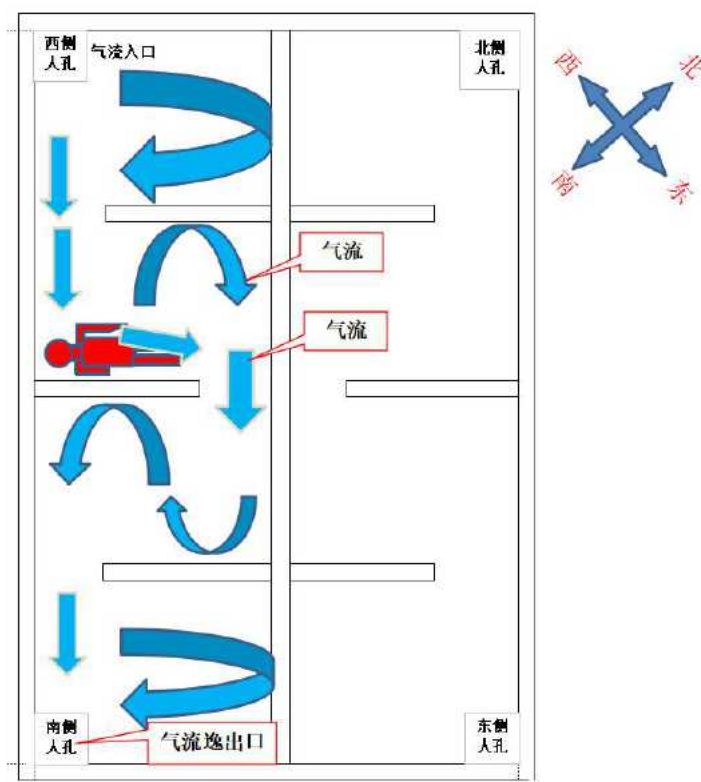
事发泵房水池西南侧水池共有西侧和南侧 2 个人孔，也是该水池仅有的两个空气进出口。事发泵房水池顶部平台上靠近西侧人孔的位置有一台手提式抽送风机，型号为 SHT3.5A，风机功率为 550W，转速为 2800r/min，流量为 3392-4202m<sup>3</sup>/h，全压为 285-224Pa，效率为 62%。风机出风口连接着黄色伸缩风管，黄色伸缩风管从事发泵房水池西侧人孔垂直伸入事发泵房水池西南侧水池内，该风机送入的空气气流经过导流墙形成的通道从南侧人孔逸出。（见图 13、图 14、图 15、图 16、图 17）

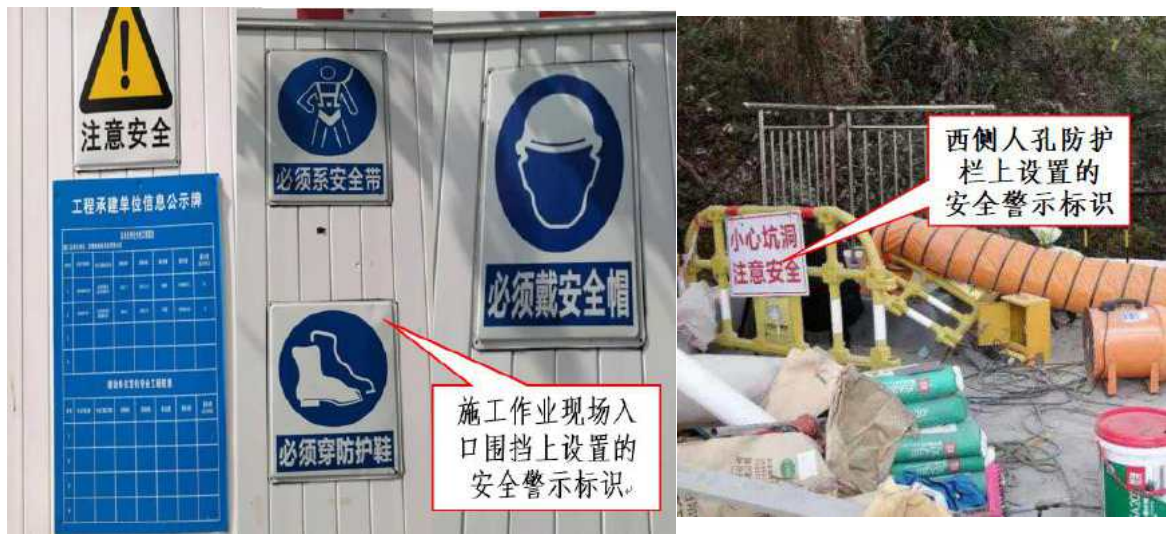
图 18 事发项目围挡和西侧人孔防护  
栏安全警示标志勘测图

入口设置的有限空间安全警示标志损坏后未及时进行修复，导致事发泵房水池出入口缺少有限空间安全警示标志，未严格按照要求对有限空间作业进行风险辨识。

（1）安全警示标志情况。事发泵房水池施工现场入口围挡上设有“注意安全”、“必须带安全帽”、“必须穿防护鞋”和“必须系安全带”等安全警示标志。事发泵房水池西侧人孔防护栏上设有“小心坑洞，注意安全”的安全警示标志，但未设置有限空间作业安全警示标志（见图 18）。

**3. 加强施工现场的安全管理。**一是按要求在事发泵房水池出入口设置有限空间安全警示标志；二是严格落实有限空间作业“七不准”要求。即未经风险辨识不作业、未经通风和检测合格不作业、不佩戴劳动防护用品不作业、没有监护不作业、电气设备不符合规定不作业、未经审批不作业、未经培训演练不作业；三是要加大对施工现场的安全检查力度，严格督促教育本单位作业人员按照作业要求、安全操作规程进行施工作业，及时发现并制止作业过程中的违规违章行为，严防各类生产安全事故的发生。

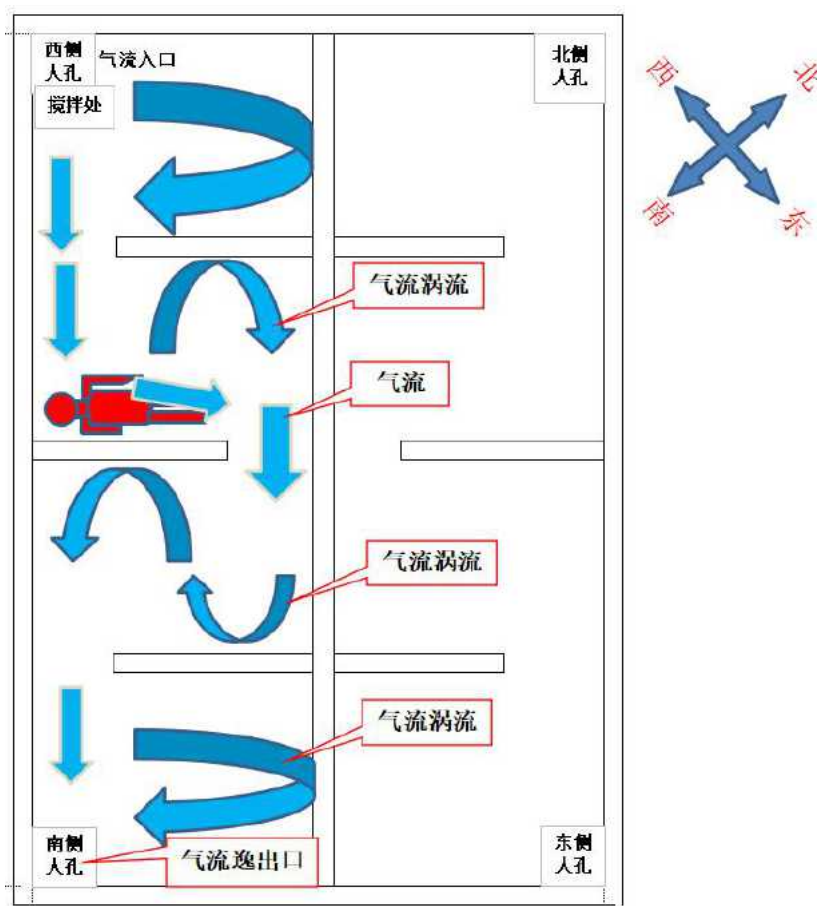
图 19 西南侧水池气流路径模拟图

事发泵房水池西南侧水池共有西侧人孔和南侧人孔2个通风人孔，事发时西侧人孔设置有1台手提式抽送风机，即西侧人孔为送风人孔，南侧人孔为通风气流逸出人孔。手提式抽送风机型号为SHT3.5A，转速为2800r/min，流量为3392-4202m<sup>3</sup>/h，全压为285-224Pa，效率为62%；事发泵房水池西南侧水池的长为

15.8 米，宽为 4.05 米，高为 5.3 米，内部空气体积约为 329.7 立方米（除去三道导流墙体积）。通过计算可知，在使用手提式抽送风机送风且无导流墙的情况下，事发泵房水池西南侧水池全面更换一次空气的时间约为 0.08h-0.10h。但由于事发泵房水池西南侧水池中交错平行分布的 3 道导流墙改变了气流路径，且气流在导流墙处会形成涡流，导致送风气流在水池内通过的时间增加，事发泵房水池西南侧水池内的空气全面更换一次的时间长于 0.08h-0.10h。（见图 19）

虽然手提式抽送风机向事发泵房水池西南侧水池内持续送风，但事发泵房水池西南侧水池内含有二氯甲烷和三氯甲烷的空气全部更换一次至少需要 0.08h（4.8 分钟），而西南侧水池内还在持续挥发出二氯甲烷和三氯甲烷气体。同时，事发泵房水池西南侧水池内设置的 3 道导流墙形成的涡流区域会导致二氯甲烷和三氯甲烷气体在该区域积聚且不易流动。郭建平在事发泵房水池西南侧水池内进行涂刷作业时仅佩戴了无法有效防止吸入有毒有害气体的医用一次性口罩，造成郭建平持续吸入二氯甲烷和三氯甲烷气体，吸入体内的二氯甲烷和三氯甲烷随着作业时间的增加而增加。
