# 凉山州益门煤业有限责任公司 “11·20”一般运输事故调查报告

2024年11月20日18时30分，凉山州益门煤业有限责任公司（以下简称“益门煤矿”）2531采煤工作面回撤支架时发生一起运输事故，造成1人死亡，直接经济损失154.6万元。

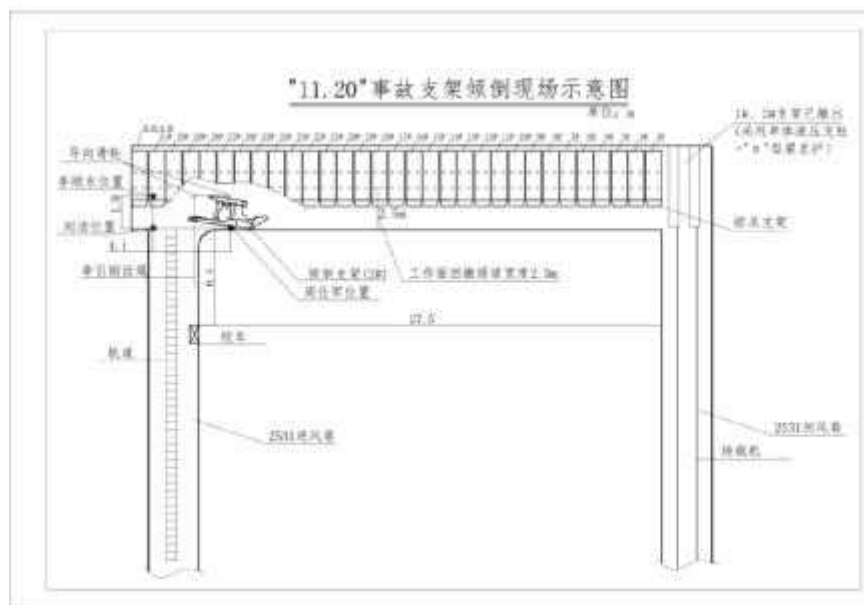
图 1 2531 采煤工作面事故现场示意图

1.2531 工作面长 27.5m, 采用 29 架 ZF1600/16/24 型液压支架支护, 回风巷采用 2 架 ZFG1600/16/24 型支架和 1 架 2L 型悬移支架做端头支架, 进风巷采用 1 架 2L 型悬移支架做端头支架, 工作面进风巷距离工作面煤壁 6.4m 处安设一台 JH-5 回柱绞车, 绞车钢丝绳处于绷紧状态 (见图 1)。

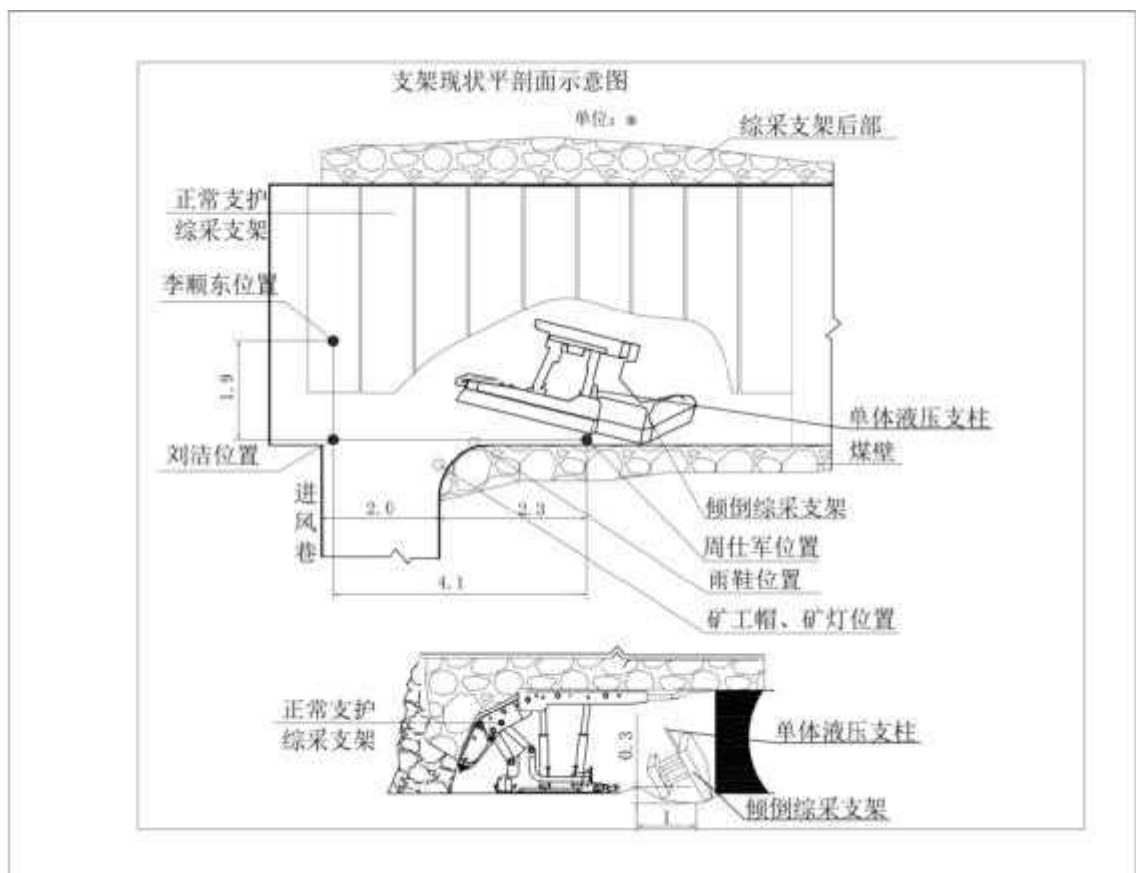
图 2 支架现状平剖面示意图

3.2#液压支架倾倒 2531 回撤工作面煤壁侧，距 2531 进风巷 2.3m 处，压倒周仕军的支架附近有遗留的矿灯、安全帽、矿工靴（见图 2、图 3）。

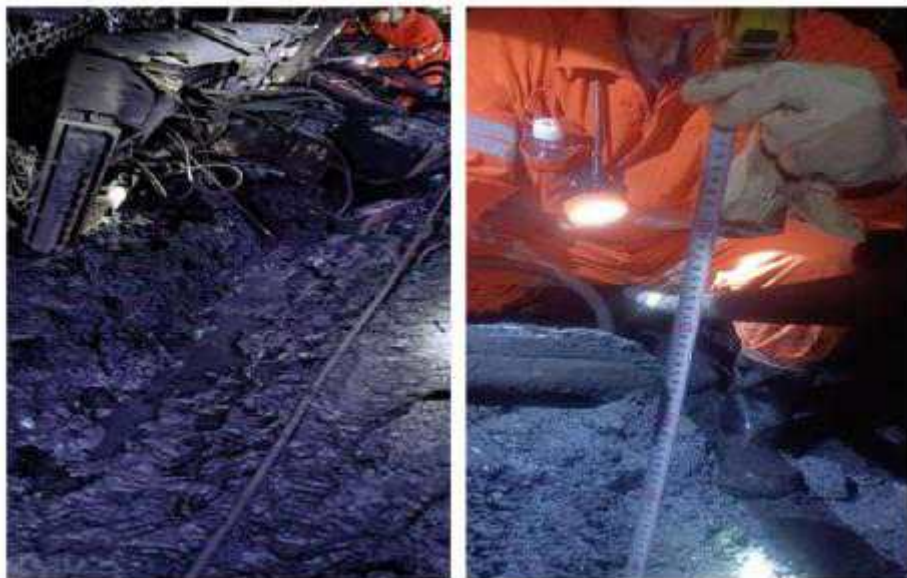
图4 工作面回撤通道沟槽及高差

4.工作面回撤通道底板采空区侧高于煤壁侧，回撤通道进风侧 9m 范围内底板有支架运移后留下的沟槽，最大高差 0.3m，沟槽内有少量积水（见图 4）。

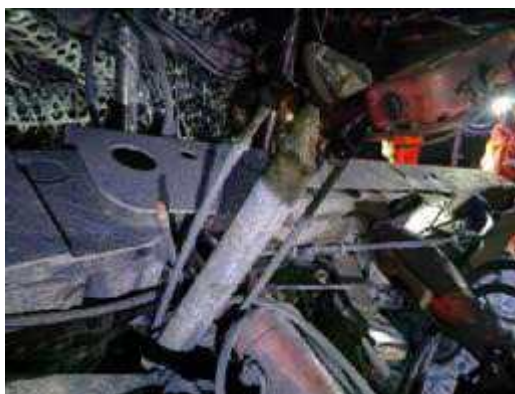
图5 支柱穿过支架

5. 倾倒支架的后立柱与掩护梁之间有 1 根单体液压支柱穿过 (图 5), 支柱与注液枪相连, 支柱顶盖只有 1 个卡爪有明显摩擦

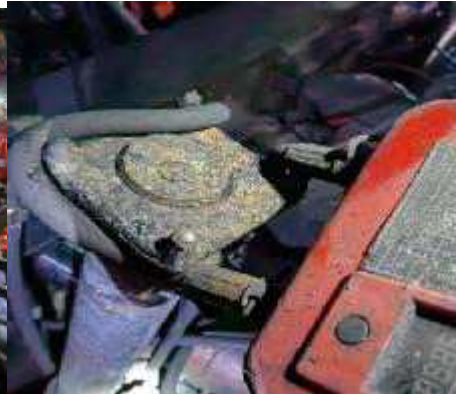
图6 支柱卡爪擦痕

痕迹（图6）。

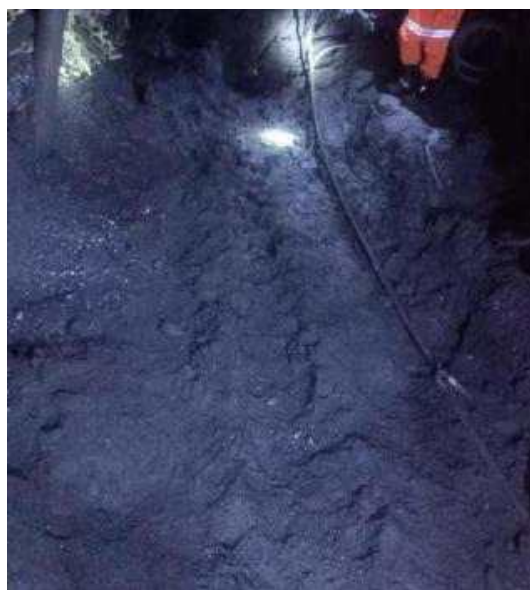
图7 2531 采煤工作面回撤通道底板

1.回撤通道底板不平原因分析。一是回撤通道底板为松软煤层，且有少量积水；二是运输第一架支架时在底板煤层中形成沟槽；三是当班作业人员未在运架前清理底板（见图7）。

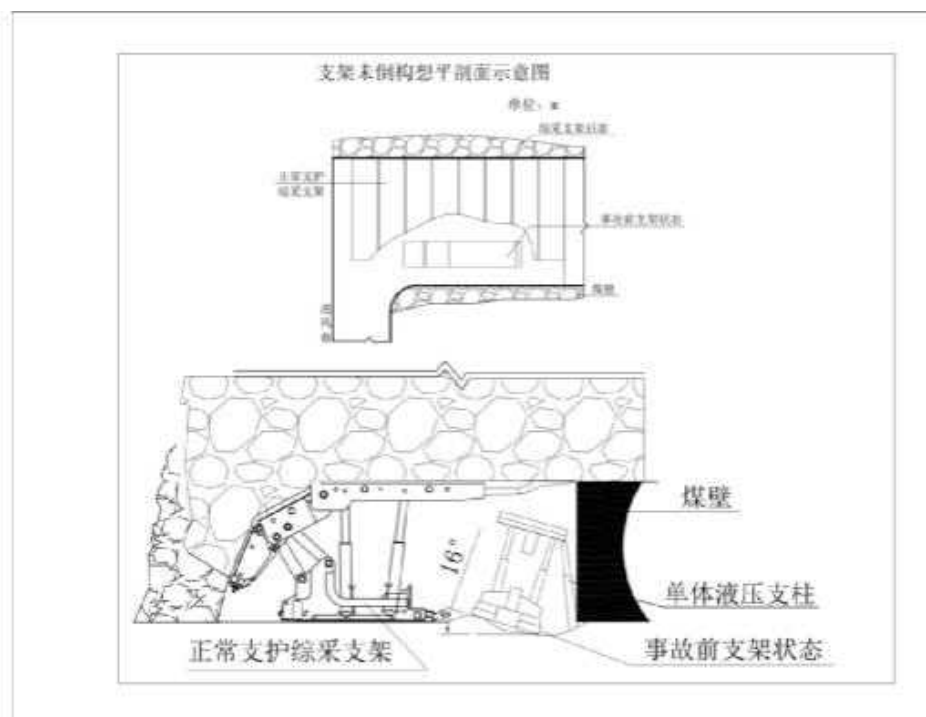
图8 2#液压支架倾倒前示意图

2.支架倾斜原因分析。运输支架至事故点，支架底座两侧高差达 0.3m，导致支架向煤壁侧倾斜（见图 8）。

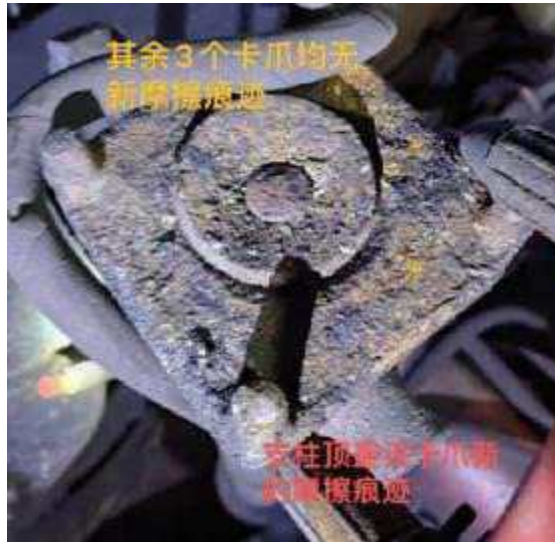
图9 单体液压支柱顶板卡爪图

3.支柱滑落分析。作业人员使用单体液压支柱对倾斜支架进行支撑时，支柱仅一个卡爪与支架掩护梁侧护板接触（见图9），且未采取任何防滑措施。
