标题：保亭县三道镇三道居7队南电岭1号大桥项目“7·28”人员死亡事故调查报告

发文机关：保亭县交通运输局

## 保亭县三道镇三道居7队南电岭1号大桥 项目“7·28”人员死亡事故调查报告

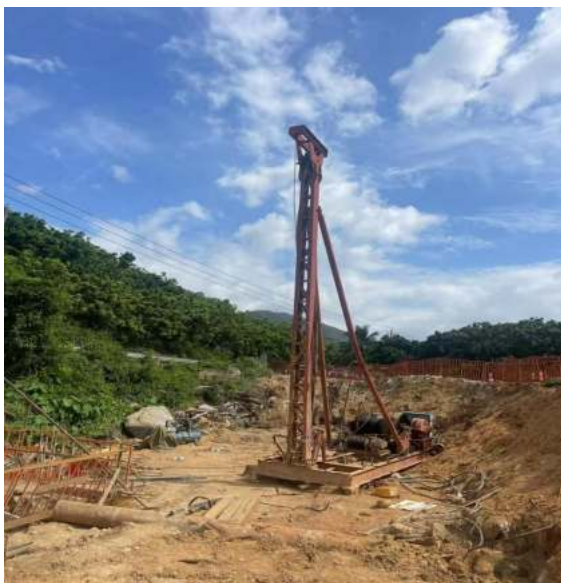
2025年7月28日上午11时30分左右，欧某建到“南电岭1号大桥”项目工地来找欧某平，此时，欧某平与工友吴某军、郑某岩正在进行打桩机的撤离作业，吴某军负责现场警戒工作，欧某平负责指挥吊车司机郑某岩进行吊装作业。欧某建看到欧某平在现场指挥吊车作业，便自行进入吊装作业区域，就在此时吊装钢丝绳意外断裂，导致打桩机瞬间失去平衡发生侧翻，站在作业现场的欧某建躲避不及，被侧翻的打桩吊杆顶端击中，当场昏迷倒地。欧某平、吴某军、郑某岩三人发现后，第一时间组织了救援并拨打了120的电话，120医务人员到达现场进行抢救，欧某建因伤势过重，12时15分左右，经保亭黎族苗族自治县三道镇卫生院医务人员确认死亡。

事故现场情况见下图：

欧某建，安全意识淡薄，擅自进入封闭的吊装作业区域，被侧翻的打桩吊杆顶端击中，导致其死亡。
