# 重庆万州重庆市玛拓机械设备租赁有限公司

## “8·3”一般坍塌事故调查报告

“8·3”一般坍塌事故调查组  
2024 年 9 月

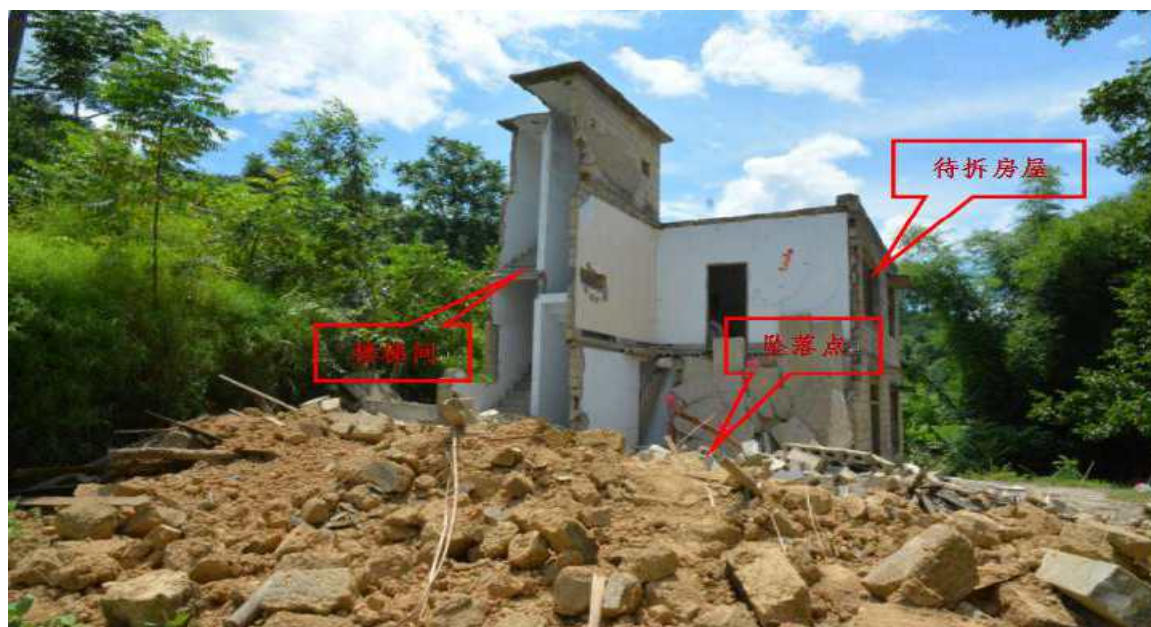
图一

事故现场位于重庆市万州区新田镇五溪村 104 号地灾搬迁房屋拆除作业现场，该房屋层高为 3 米，前楼为 2 层，高 6 米，后楼为 3 层，高 9 米，后楼一侧为楼梯间，房屋墙体由普通混凝土小型空心砌块砌筑而成，楼面板及屋面板为预应力空心板。目前房屋已完成侧面土墙和部分竖墙墙体拆除（见图一）。

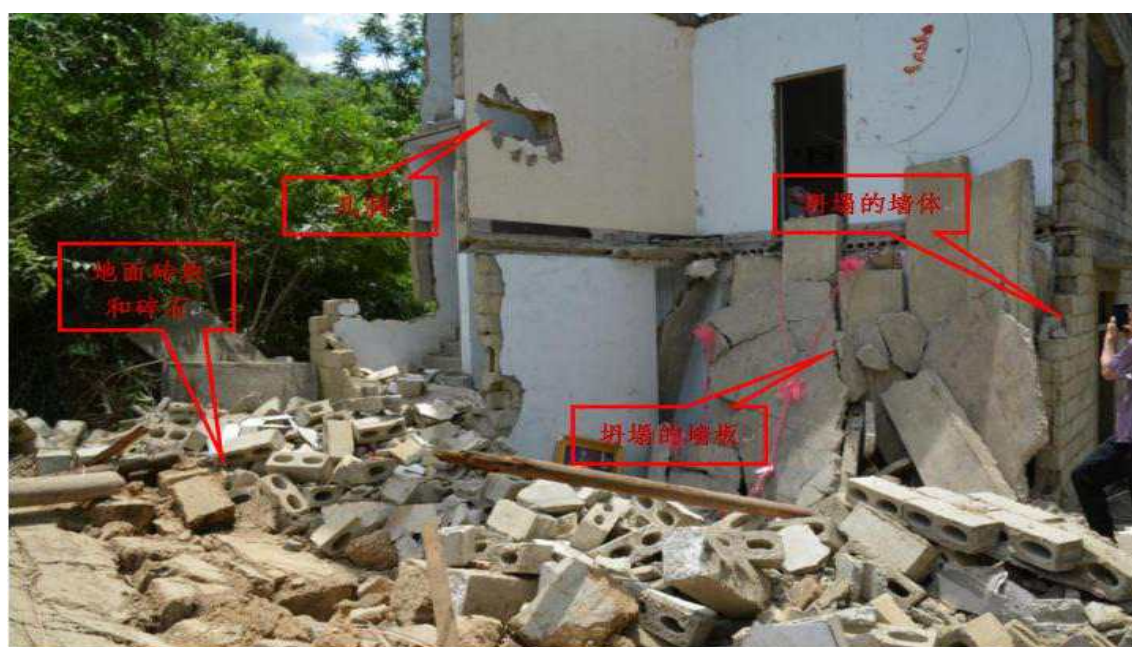
图二

该房屋 2 至 3 层楼梯间墙壁上有一孔洞，系作业人员拆除墙体所打（见图二），房屋左侧墙面有数块坍塌的墙板，地面有大

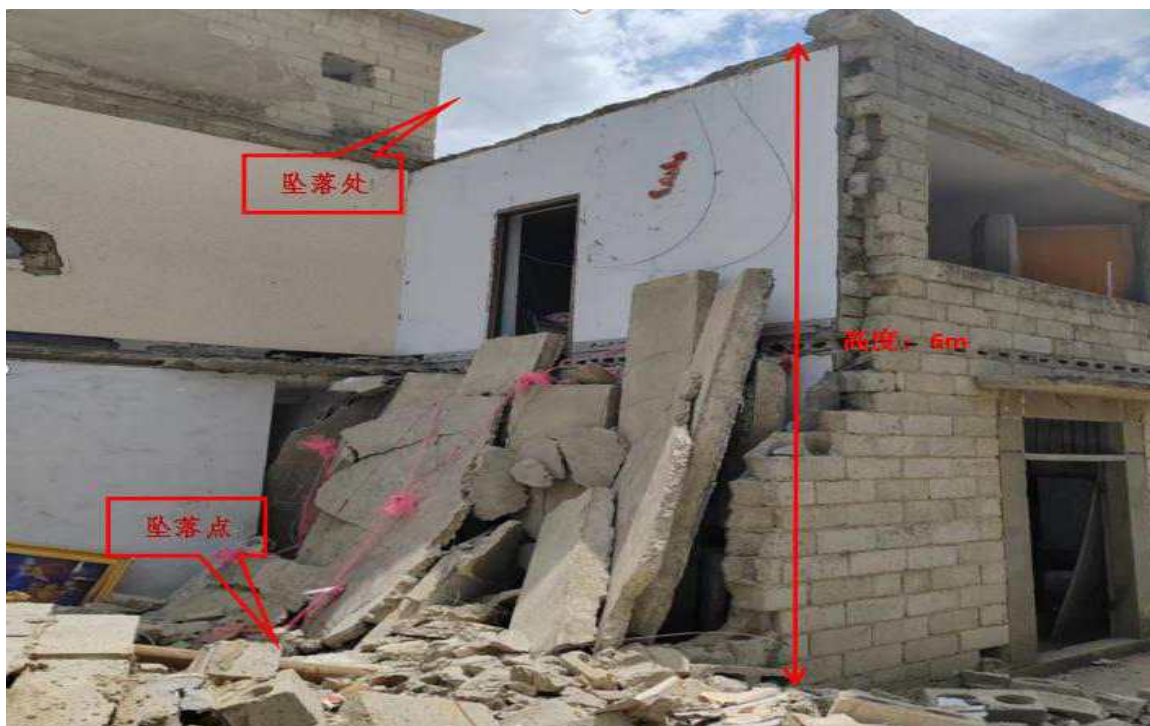
图三

量的作业人员拆除墙体后的碎石、砖块，且地面有少量血迹（见图三）。
