## 罗湖东晓东莞市展翌制冷机电工程有限公司 “12·17”一般触电事故调查报告

罗湖东晓东莞市展翌制冷机电工程有限公司“12·17”一般触电  
事故调查组编制

2026年2月6日

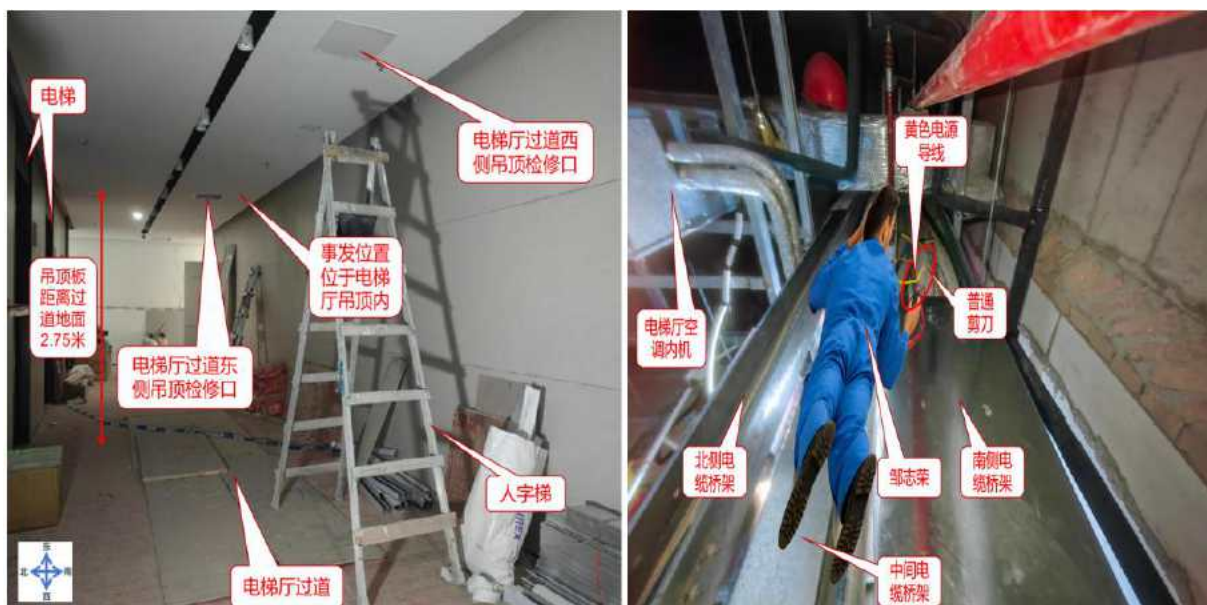
事故发生位置位于宇宏大厦 18 层电梯厅过道上方吊顶内。2025 年 12 月 17 日事发时，东莞市展翌制冷机电工程有限公司（以下简称“东莞展翌制冷机电公司”）聘请的空调迁移安装施工人员邹某荣，在宇宏大厦 18 层电梯厅过道上方吊顶内敷设电源导线过程中，擅自并冒险接驳空调内机电源导线发生触电，造成此起事故发生。（见图 2）

图 2 事故发生位置图

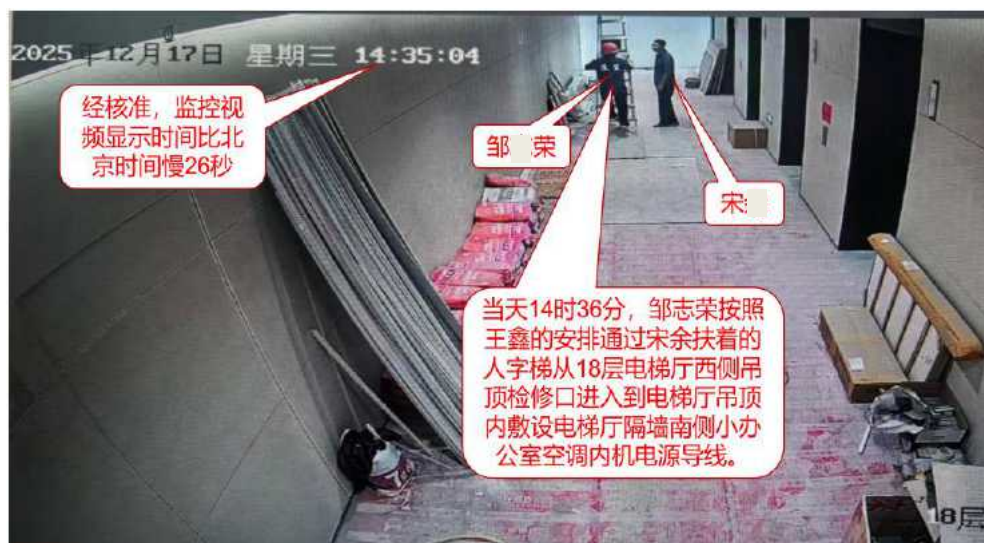
图3 邹某荣进入18层电梯厅过道吊顶内敷设电梯厅隔墙南侧小办公室空调内机电源导线状况视频截图

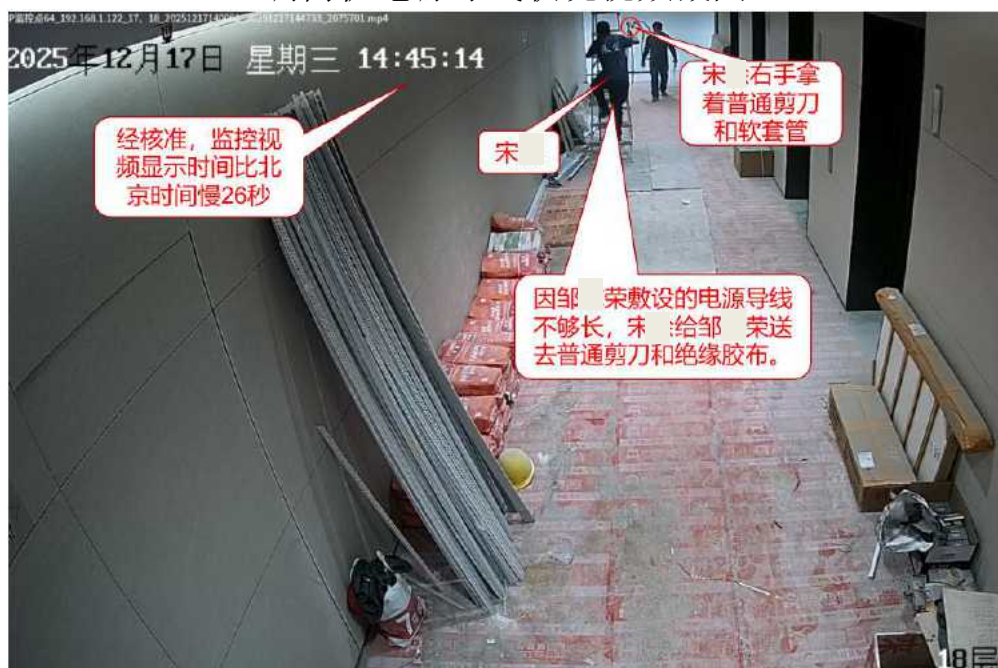
图4 因邹某荣敷设的电源导线不够长，宋某给邹某荣送去普通剪刀和绝缘胶布视频截图

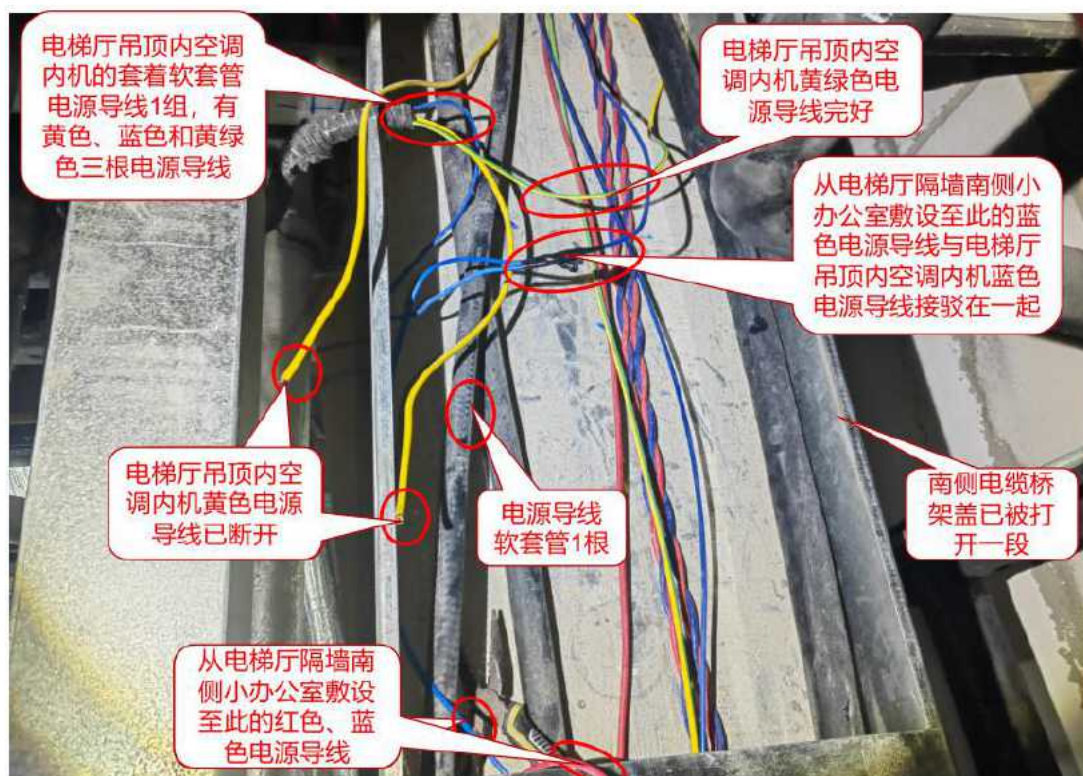
某荣，正在宇宏大厦 18 层电梯厅过道上方吊顶内进行敷设电源导线作业。事发后，电梯厅过道上方吊顶内东西走向的南侧电缆桥架盖已被打开，从事发小办公室空调内机敷设的 2 根红蓝电源导线已敷设到南侧电缆桥架盖打开处。其中，蓝色电源导线已与 18 层电梯厅吊顶内的空调内机蓝色电源导线接驳在一起，红色电源导线摆放在电缆桥架内。18 层电梯厅吊顶内的空调内机黄色电源导线已断开，黄绿电源导线完好。（见图 11）

图 11 事发位置现场情况图

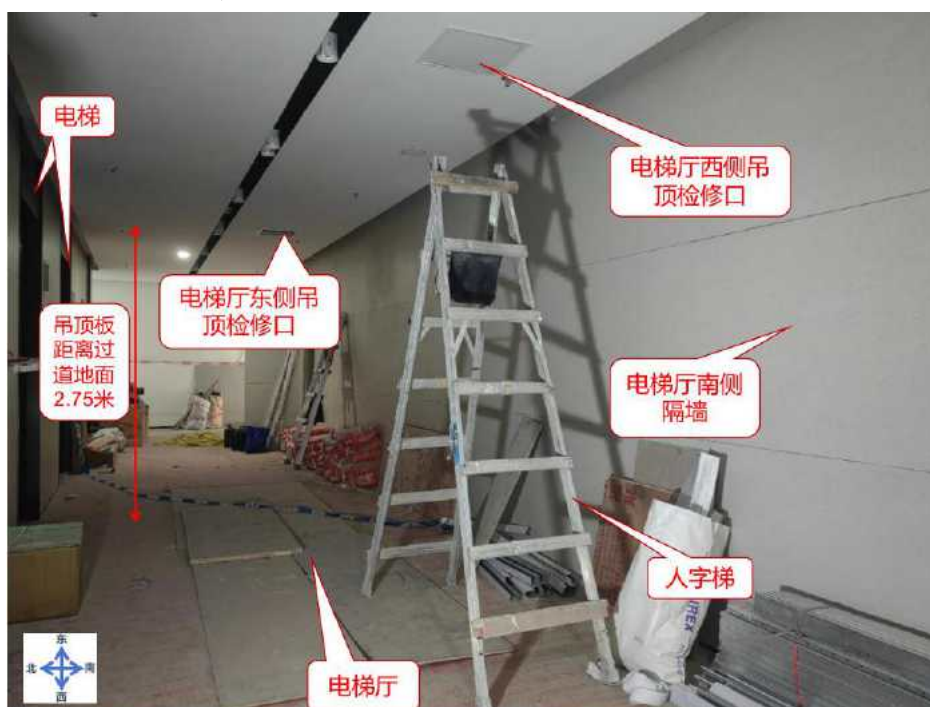
图 12 事发电梯厅勘查情况图

宇宏大厦 18 层电梯厅为东西走向，靠近南侧隔墙 0.6 米处吊顶板上设置有两个吊顶检修口，一个在东侧（即“电梯厅东侧吊顶检修口”）、一个在西侧（即“电梯厅西侧吊顶检修口”），

两个吊顶检修口之间相距 5 米，两个吊顶检修口均为正方形(0.4 米\*0.4 米)。吊顶板距离过道地面 2.75 米。（见图 12）

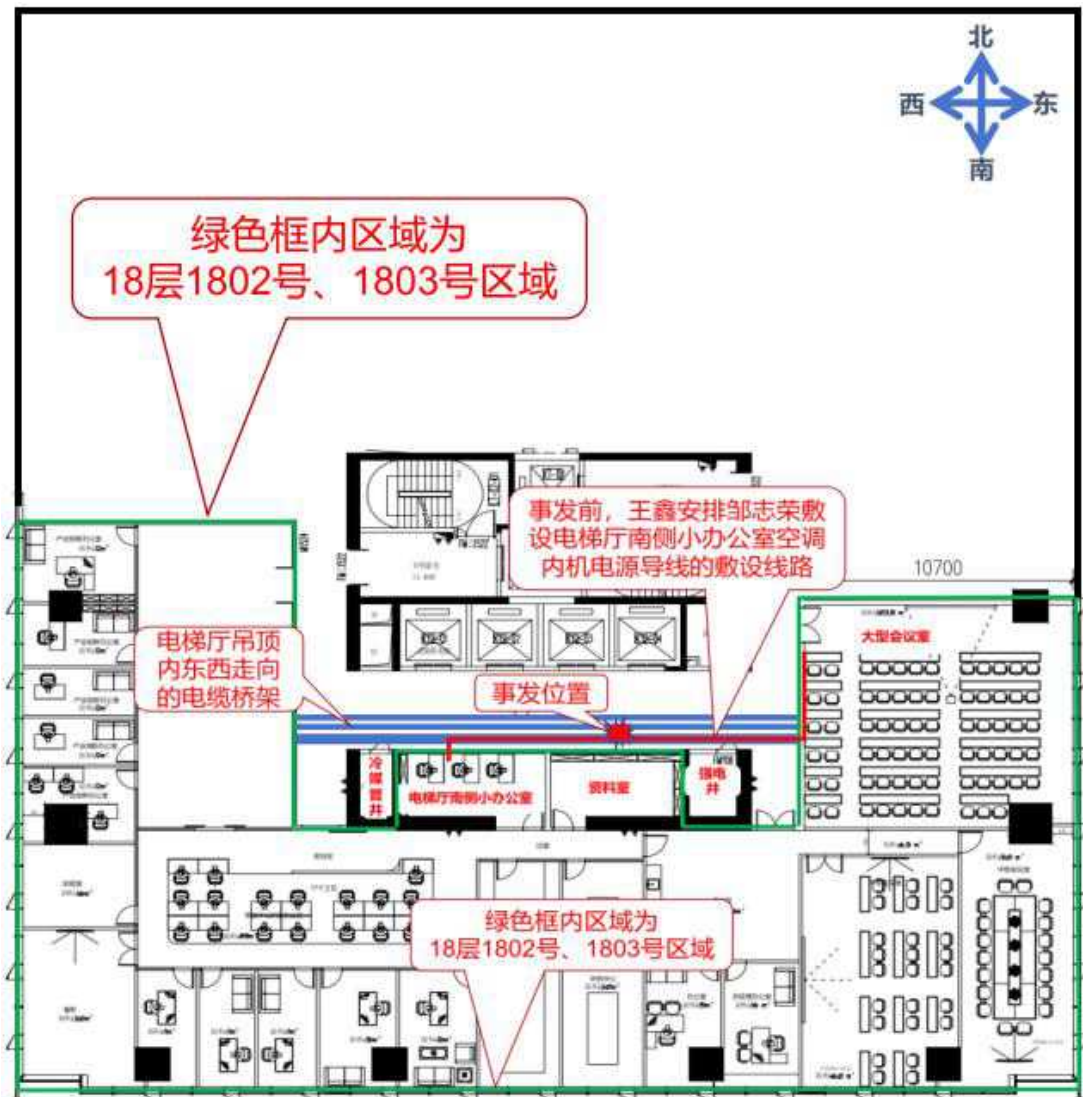
图 13 事故发生区域室内装修平面布置图

宇宏大厦 18 层电梯厅南侧隔墙上设置有冷媒管井和强电井，南侧隔墙的背面设有电梯厅南侧小办公室和资料室。电梯厅东端为大型会议室。事发前，王某 1 安排邹某荣敷设的电梯厅南侧小办公室空调内机电源导线，就是从小办公室吊顶内穿过电梯厅南侧隔墙的空调管道孔，再通过敷设在 18 层电梯厅吊顶内的南侧电缆桥架内，最后敷设到大型会议室进门的右侧墙上配电箱处。（见图 13）

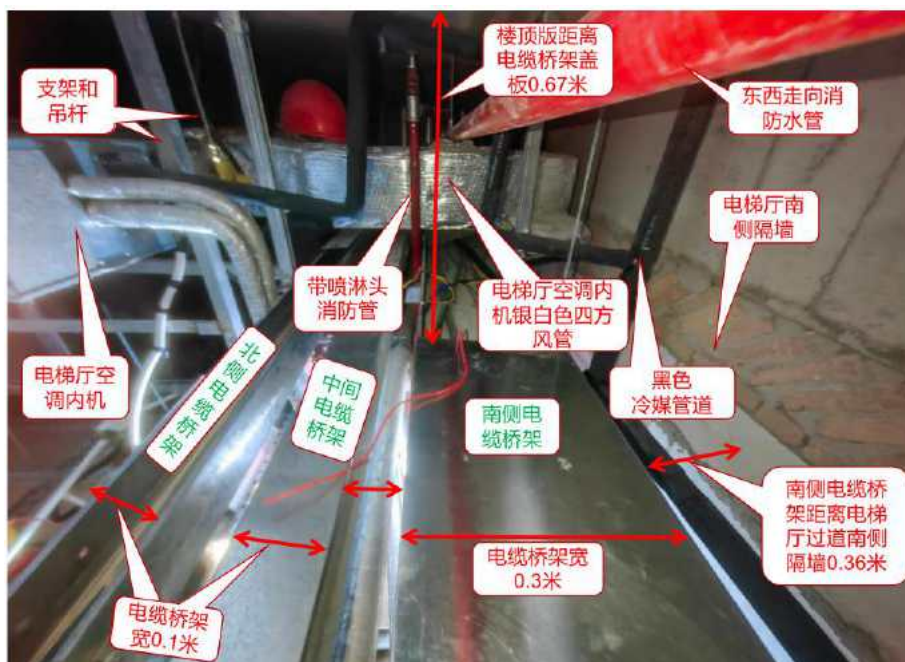
图 14 事发吊顶内部勘查情况图

宇宏大厦 18 层电梯厅吊顶内，东西走向设置有三列电缆桥架，分别为“南侧电缆桥架”宽 0.3 米、“中间电缆桥”宽 0.1 米和“北侧电缆桥”宽 0.1 米。三列电缆桥架距离吊顶上方楼板均为 0.67 米，南侧电缆桥架距离电梯厅过道南侧隔墙 0.36 米，南侧电缆桥架与中间电缆桥间隔 0.07 米，中间电缆桥与北侧电缆桥架间隔 0.09 米。南侧电缆桥架东侧有一块盖板已往西移动

打开，北侧电缆桥架只有东侧有盖板，中间电缆桥架盖板东侧覆盖完好。三列电缆桥架北侧安装有电梯厅空调内机。三列电缆桥架东侧上方横跨设置有电梯厅空调内机一根黑色冷媒管道和一根银白色四方形风管，银白色四方形风管上方有一根东西走向红色消防水管，南侧电缆桥架与中间电缆桥架之间垂直竖立着一根带喷淋头的消防水管。三列电缆桥架两侧分别设置有电缆桥架支架、吊杆和电梯厅空调内机管道，这些管道、支架、吊杆与三列电缆桥架及楼板共同构成一个立体狭小的作业空间（见图 14）

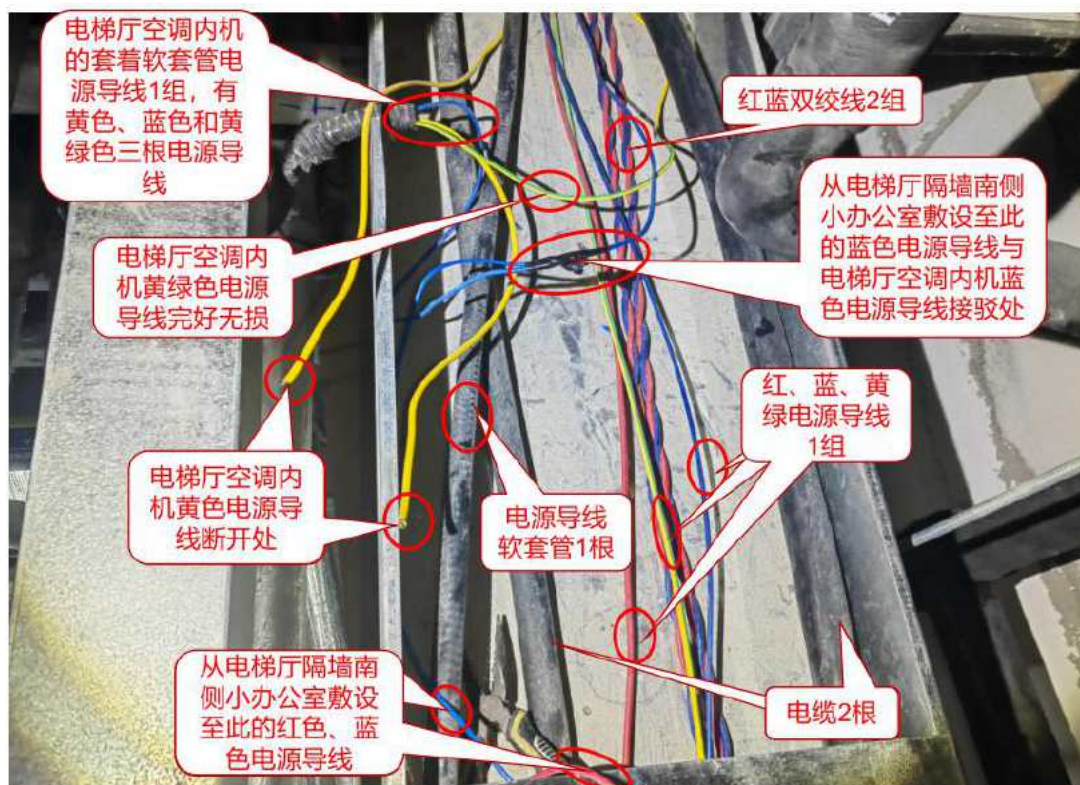
在南侧电缆桥架盖板打开处，南侧电缆桥架内敷设有黑色电缆 2 根；黑色电源导线软套管 1 根；红蓝双绞线 2 组；红、蓝、黄绿电源导线 1 组；一根套着软套管的电梯厅空调内机的电源导线经过北侧电缆桥架和中间电缆桥架下方后，穿过南侧电缆桥架北侧侧板进入南侧电缆桥架内，该电源导线软套管内有三根电源

导线，分别为黄色、蓝色和黄绿色，其中黄色电源导线已断开，形成两个端头，两个端头处均有明显焦化、炭化痕迹，线芯端部有熔融痕迹，黄绿色电源导线完好无损；一根红色和一根蓝色电源导线，从电梯厅隔墙南侧小办公室穿过电梯厅南侧隔墙进入南侧电缆桥架内，敷设至南侧电缆桥架盖板打开处，其中蓝色电源导线与电梯厅空调内机蓝色电源导线接驳在一起，红色电源导线还未接驳。（见图 15、图 16）

图 15 南侧电缆桥架内电气线路情况勘查图

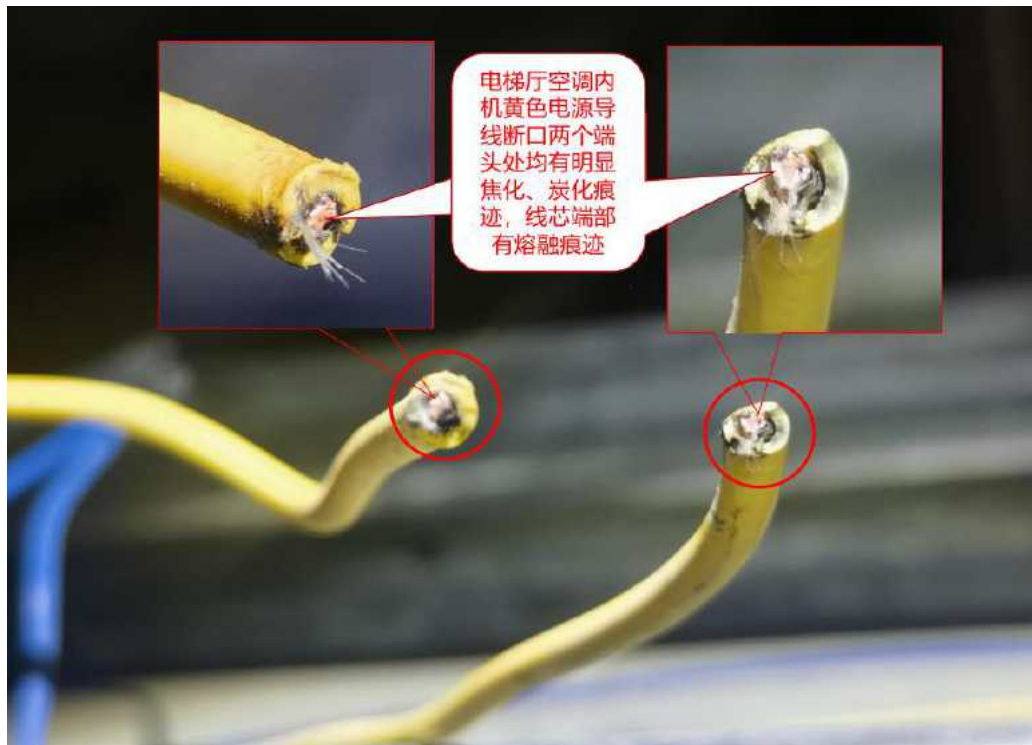
图 16 电梯厅空调内机黄色电源导线断口勘查图

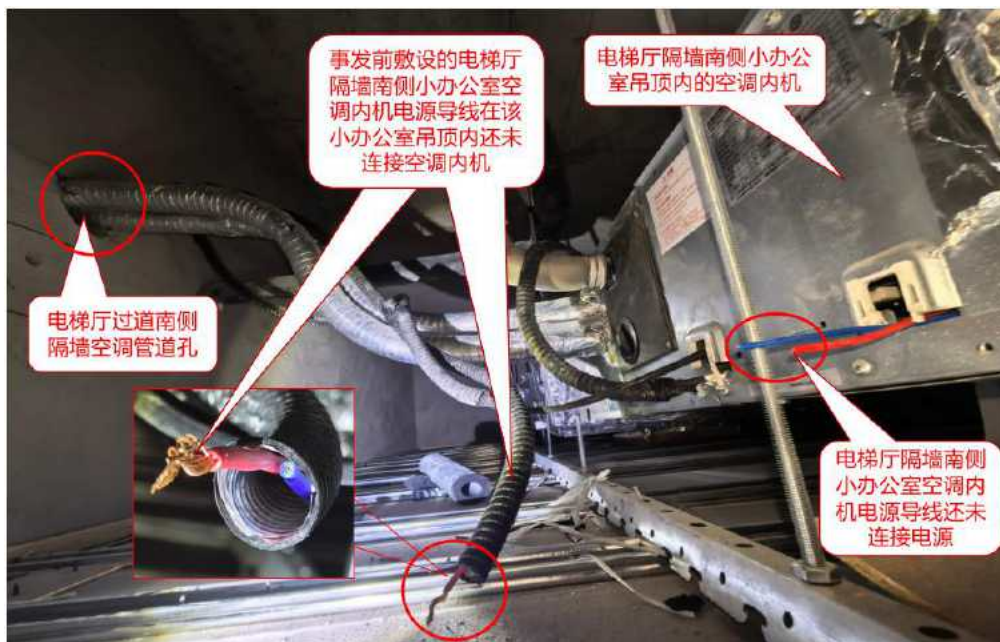
根据调查询问，从电梯厅隔墙南侧小办公室敷设到南侧电缆桥架内的红色和蓝色电源导线，是邹某荣事发前敷设的电梯厅隔墙南侧小办公室空调内机电源导线，该电源导线另一端通过电梯厅南侧隔墙空调管道孔进入到电梯厅隔墙南侧小办公室吊顶内，红色和蓝色电源导线均未和电梯厅隔墙南侧小办公室吊顶内的空调内机电源导线连接。（见图 17）

图 17 电梯厅隔墙南侧小办公室吊顶内敷设的空调内机电源导线连接情况勘查图

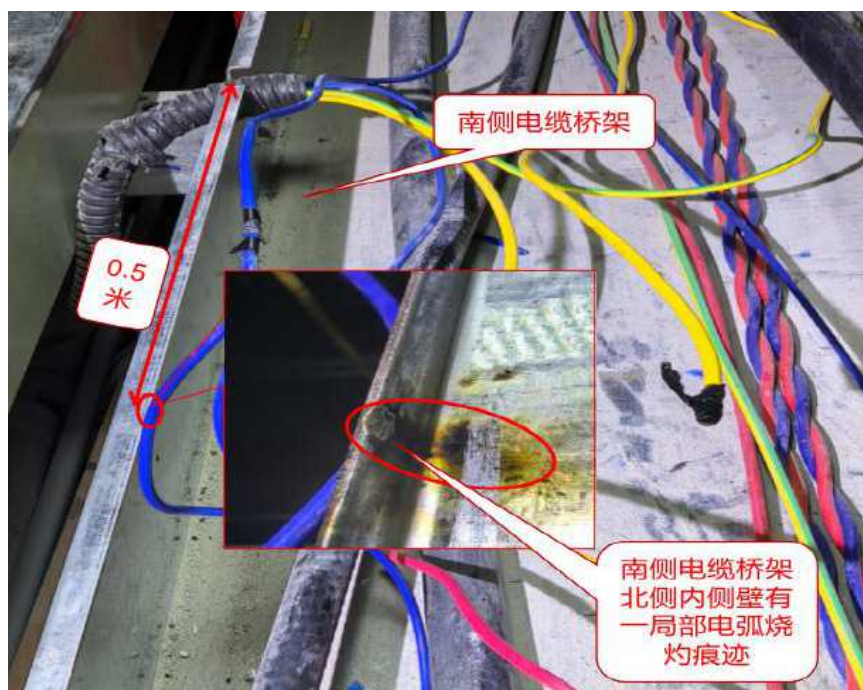
在电梯厅空调内机电源导线穿过南侧电缆桥架北侧侧板偏西 0.5 米处，南侧电缆桥架北侧内侧壁有一局部电弧烧灼痕迹。（见图 18）

图 18 南侧电缆桥架北侧内侧壁情况勘查图

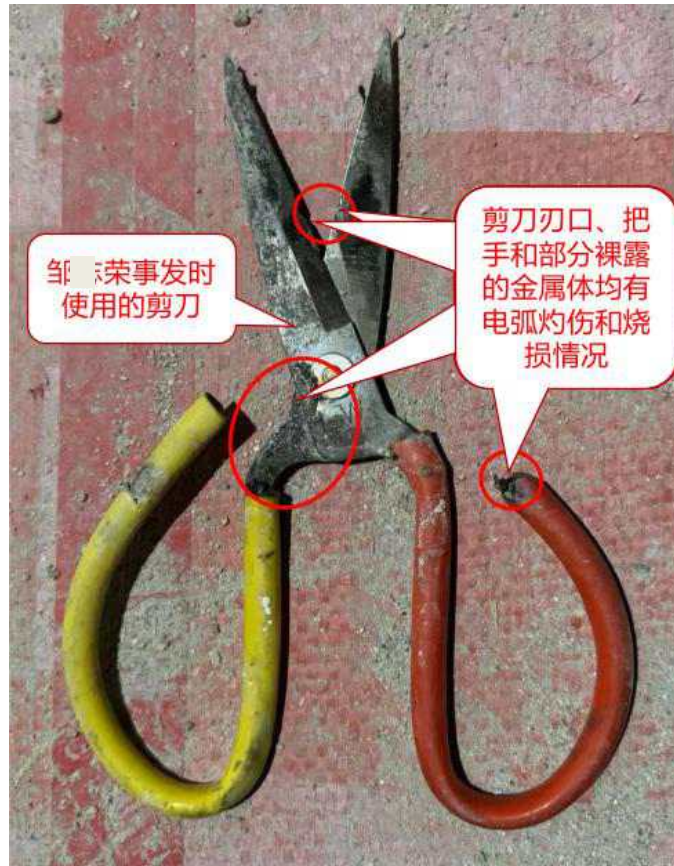
经调查核实，邹某荣事发时使用的普通剪刀，为绝缘不达标非电工工具，该剪刀大部分金属裸露。且剪刀刃口、把手和部分裸露的金属体均有电弧灼伤和烧损情况，邹某荣事发时使用的普通剪刀已由东晓派出所作为证物留存。（见图 19）

图 19 邹某荣事发时使用的剪刀勘查图

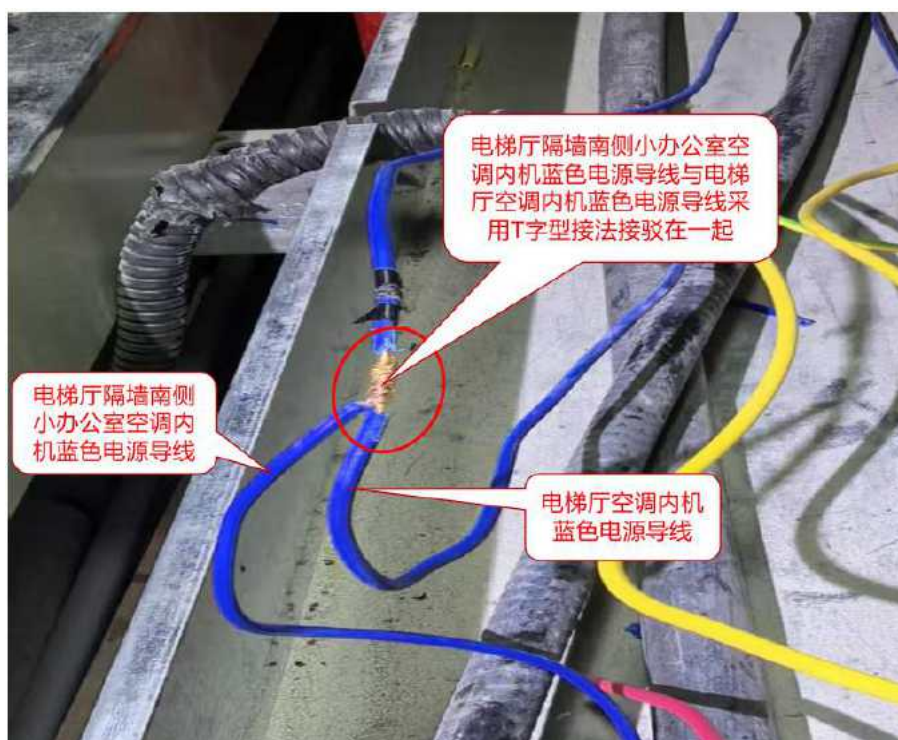
经从电梯厅隔墙南侧小办公室敷设至南侧电缆桥架盖板打开处的蓝色电源导线，与电梯厅空调内机蓝色电源导线接驳处绝缘胶布拆掉勘查，发现从电梯厅隔墙南侧小办公室空调内机处敷设来的蓝色电源导线，采用 T 字型接线方式，接驳在电梯厅空调内机蓝色电源导线绝缘层剥离处（即事发后绝缘胶布包裹处）。（见图 20）

图 20 电梯厅隔墙南侧小办公室空调内机蓝色电源导线与电梯厅空调内机蓝色电源导线接驳方法勘查图

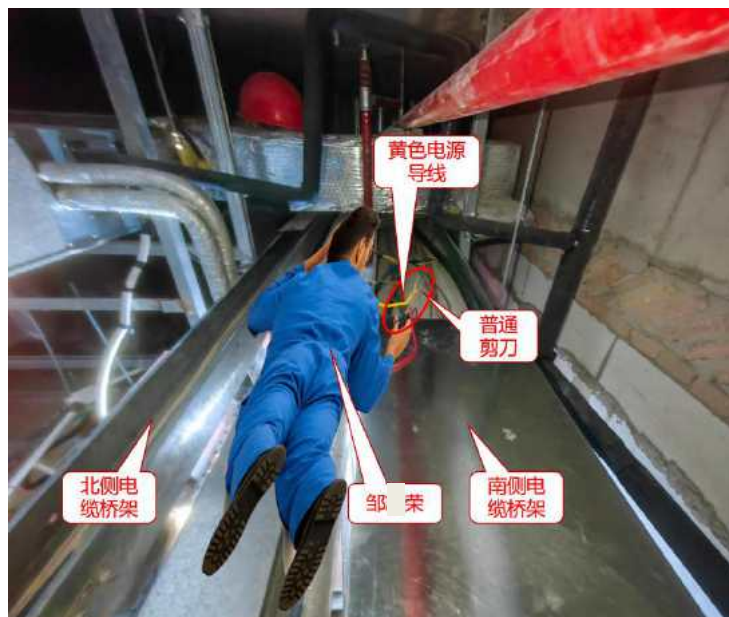
根据调查询问，事发后，宋某第二次通过人字梯经电梯厅东侧吊顶检修口，将上半身和头部探入吊顶内，先用右手拍邹某荣后背，邹某荣没反应，于是，宋某爬进吊顶内，用手扯邹某荣的右手衣袖时，电缆桥架和邹某荣右手之间瞬间产生电火花。同时，电梯厅的照明灯断电。在救援时，王某 1 看到邹某荣头朝东，顺着天花板桥架方向趴在三列电缆桥架上面，头枕着左手，右手握着剪刀，剪刀口夹着一根已断开的黄色电源导线的一端。（见图 21）

图 21 邹某荣触电后状态模拟图

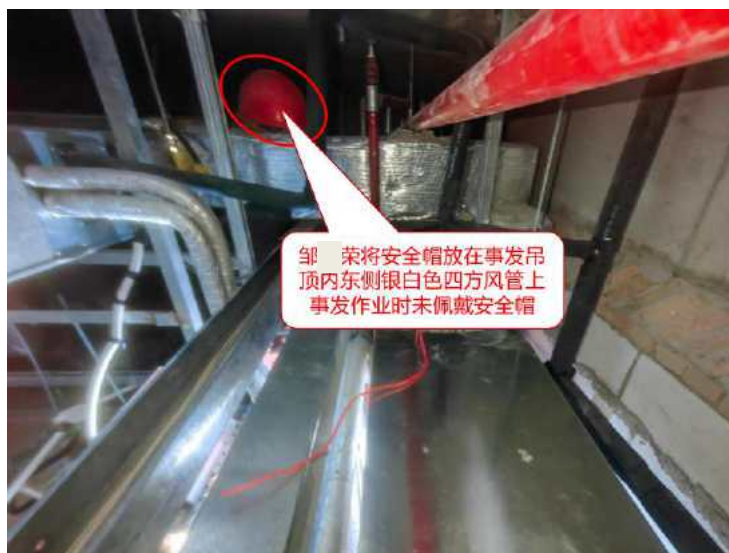
根据调查询问、视频监控记录和现场勘查情况，事发时，邹某荣双手都没有戴手套，没戴安全帽，安全帽放在东侧的银白色四方风管上，穿着运动鞋。（见图 22）

图 22 邹某荣安全帽勘查图

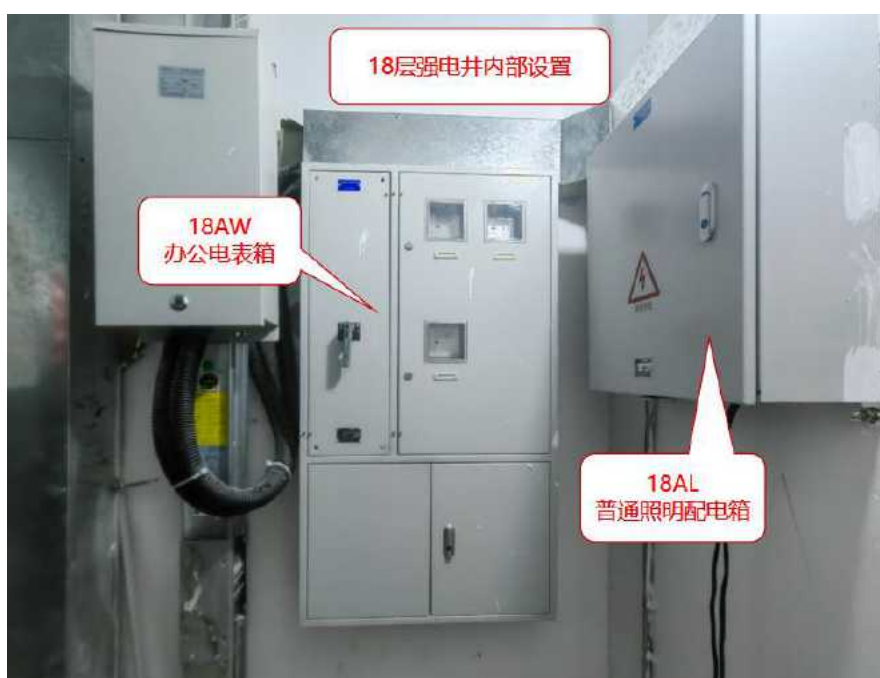
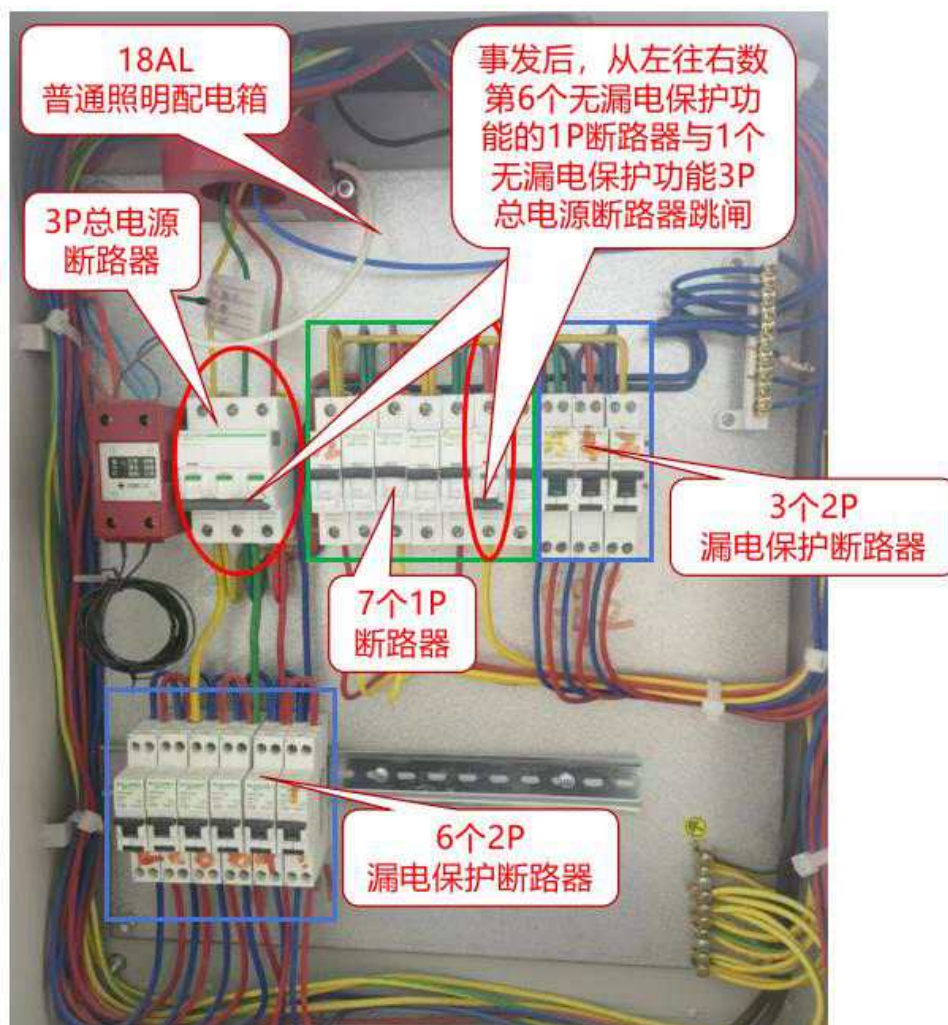
宇宏大厦18层电梯厅东侧强电井内设置有编号为18AL普通照明配电箱和编号为18AW办公电表箱。18AL普通照明配电箱内设置有1个无漏电保护功能（剩余电流保护功能俗称“漏电保护功能”）的3P总电源断路器，7个1P无漏电保护功能断路器和9个2P漏电保护断路器。事发后，7个1P无漏电保护功能断路器中，从左往右数第6个无漏电保护功能的1P断路器与无漏电保护功能3P总电源断路器跳闸，其他断路器和漏电保护断路器未跳闸。（见图23、图24）

图 23 18 层电梯厅东侧强电井内部勘查图

图 24 18 层电梯厅东侧强电井内 18AL 普通照明配电箱内部勘查图

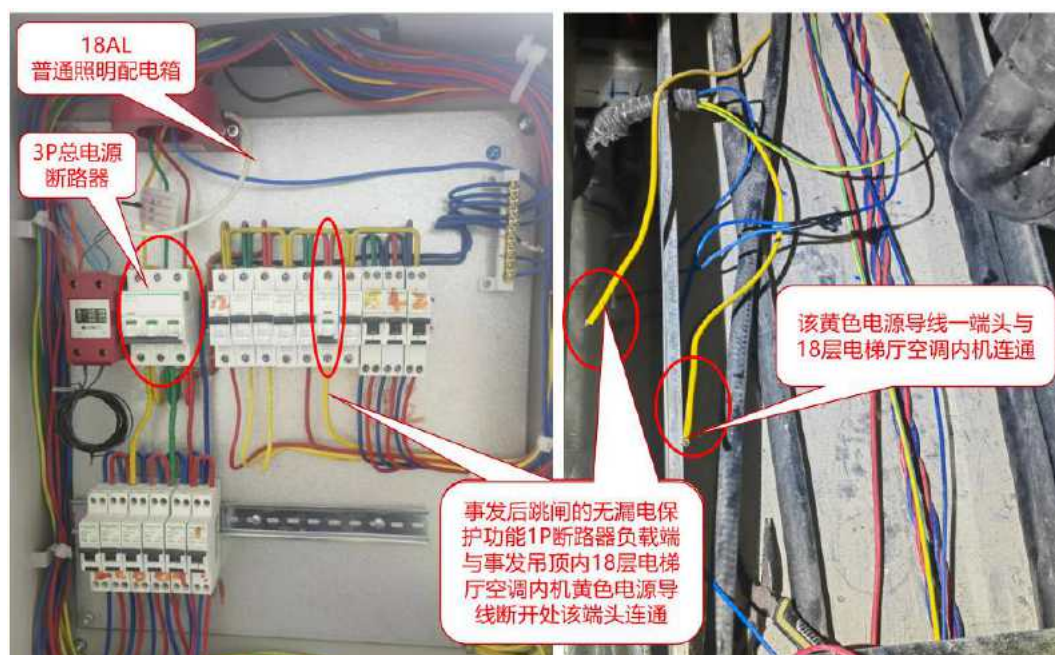
经勘查检测，事发吊顶内只有 18 层电梯厅空调内机黄色电源导线断开处两端头有铜导体裸露，且两个端头处均有明显焦化、炭化痕迹，线芯端部有熔融痕迹。该黄色电源导线断开处两端头中，一端头连接着 18 层电梯厅空调内机，另一端头与 18 层电梯厅强电井 18AL 普通照明配电箱内事发后跳闸的无漏电保护

图 25 18 层电梯厅空调内机黄色电源导线连接勘查图

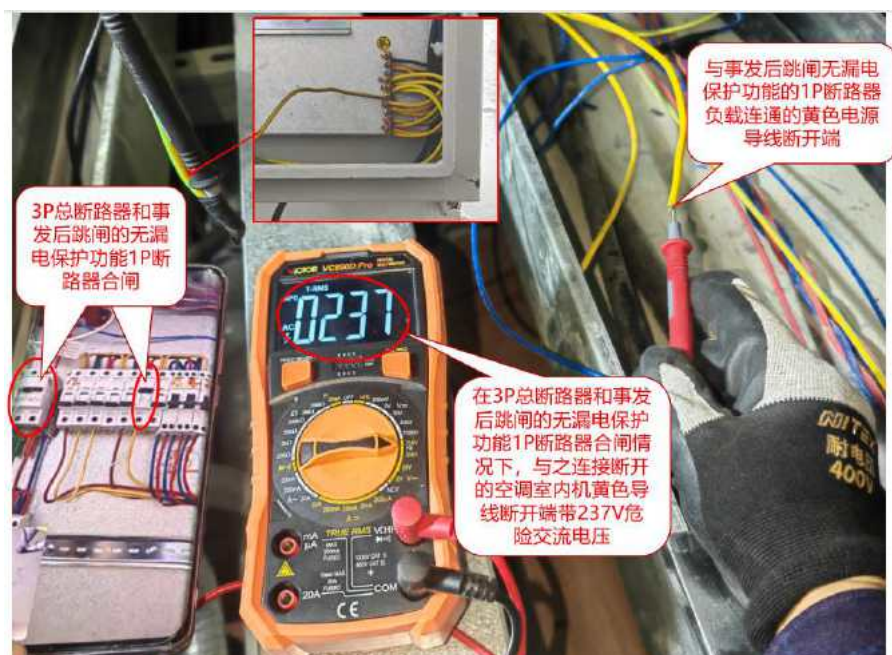
在强电井 18AL 普通照明配电箱 3P 总断路器合闸状态下，逐个合上负载断路器，只有事发后跳闸的无漏电保护功能的 1P 断路器合闸时，与该断路器连接的电梯厅空调内机黄色电源导线断开端带 237V 危险交流电压；其他负载断路器合闸时，空调内机黄色电源导线均不带电。因此，可以判定，该无漏电保护功能的 1P 断路器是 18 层电梯厅空调内机电源控制断路器。（见图 26）

图 26 18 层电梯厅空调内机黄色电源导线带电情况勘查图

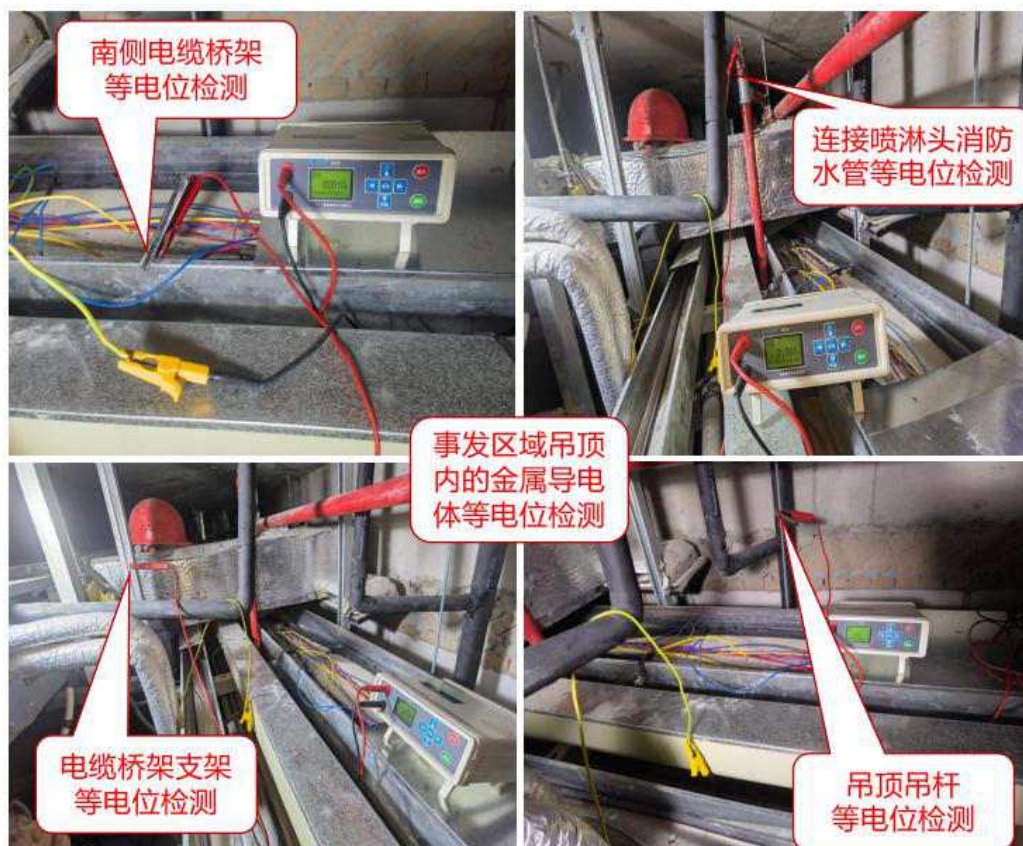
经勘查，事发区域吊顶内的金属导体有消防喷淋管、电缆桥架、电缆桥架支架、冷媒管道、吊顶吊杆和风管等。经等电位检测，事发区域吊顶内的金属导体均与保护接地等电位，电气连接的过渡电阻符合标准要求。（见图 27）

图 27 事发区域吊顶内的金属导体等电位检测图

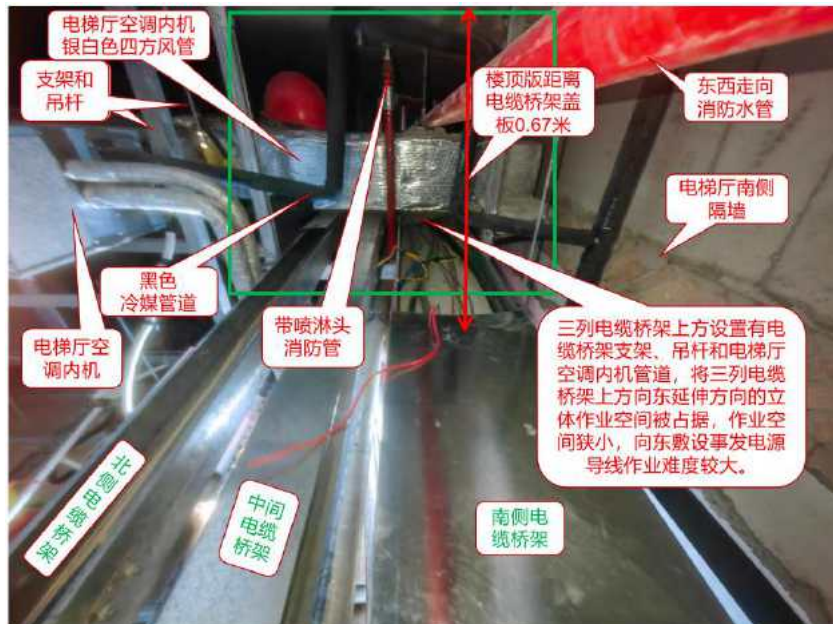
(1) 根据现场勘查, 事发前, 邹某荣在吊顶内敷设的电梯厅隔墙南侧小办公室空调内机电源导线, 从吊顶内南侧电缆桥架盖板打开处, 若将电源导线继续向东敷设, 吊顶内三列电缆桥架上方横跨设置有电梯厅空调内机 1 根黑色冷媒管道和一根银白色四方形风管, 银白色四方形风管上方有一根东西走向红色消防水管, 南侧电缆桥架与中间电缆桥之间垂直竖立着一根带喷淋头的消防水管, 三列电缆桥架上方还设置有电缆桥架支架、吊杆和电梯厅空调内机管道, 这些风管、管道、支架、吊杆将三列电缆桥架上方, 向东延伸方向的立体作业空间被占据, 作业空间狭小, 向东敷设事发电源导线作业难度较大。(见图 29)

图 29 敷设事发空调内机电源导线作业区域勘查图
