# 丰台青塔街道北京博奥嘉业文化传媒有限公司 “4·11”一般生产安全事故调查报告

2026年4月11日22时许，位于丰台区青塔街道红星美凯龙西四环店发生一起物体打击事故，造成1人死亡。事故造成直接经济损失约157万元。

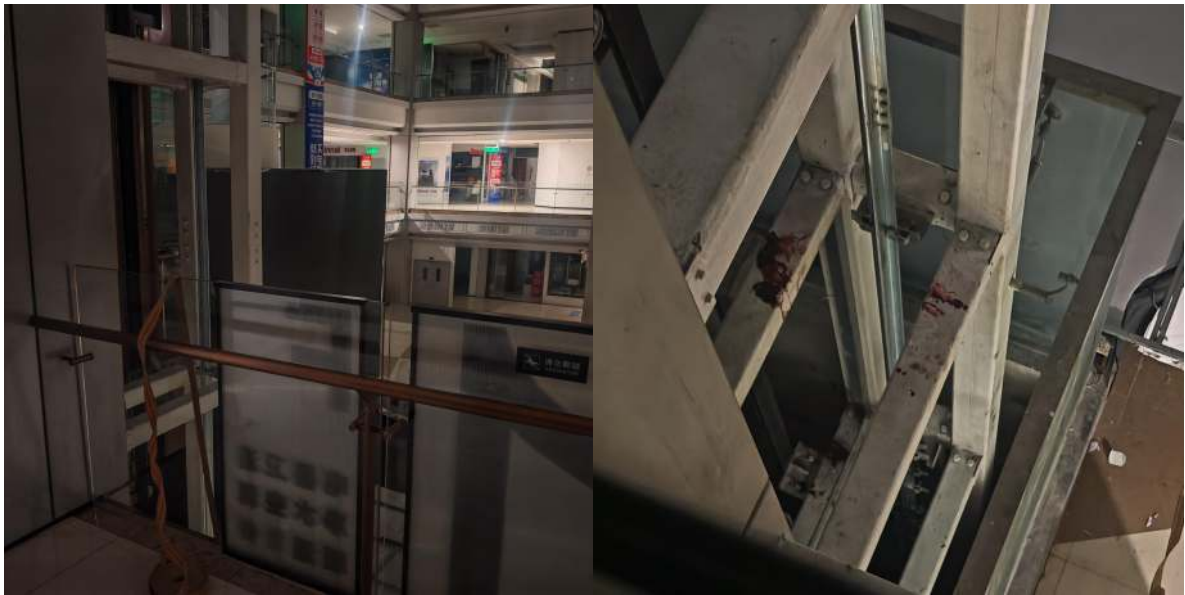
事发位置为丰台区青塔街道红星美凯龙西四环店一层中庭防护栏杆外，曳引驱动乘客电梯的对重导轨、轿厢导轨支撑梁上。该电梯为部分封闭井道的观光电梯，层站门数：6层6门，层站为地下一层，地上五层，控制方式为并联控制。

（事发现场情况的照片）

王某某安全意识薄弱，违规翻越护栏进入电梯对重导轨支撑梁上作业，致使其身体处于电梯对重垂直运行危险空间，被运动中的电梯对重撞击致死。

要深刻吸取事故教训，严格履行安全生产主体责任，全面加强外包作业、人员培训和现场安全管理，立即开展安全隐患全面排查整治，完善安全操作规程和应急处置预案，强化作业前安全交底，坚决杜绝违规进入危险区域作业，确保安全措施落实到位。

（三）区市场监管局要加大人员密集场所电梯专项检查力度，常态化督促电梯使用单位完善电梯井道、对重区域物理隔离设施与警示标识。
