# 谢家集区“2021·3·9”燃气爆燃事故 调查报告

2021年3月9日上午10点15分左右，安徽奥林建设工程有限公司在谢家集区谢三村街道菜市场进行谢三路道路工程污水管网撤钻作业过程中，因操作不当，损坏燃气管道，致使燃气泄漏，发生爆燃事故，导致道路两侧11间房屋烧毁，直接经济损失74.2万。

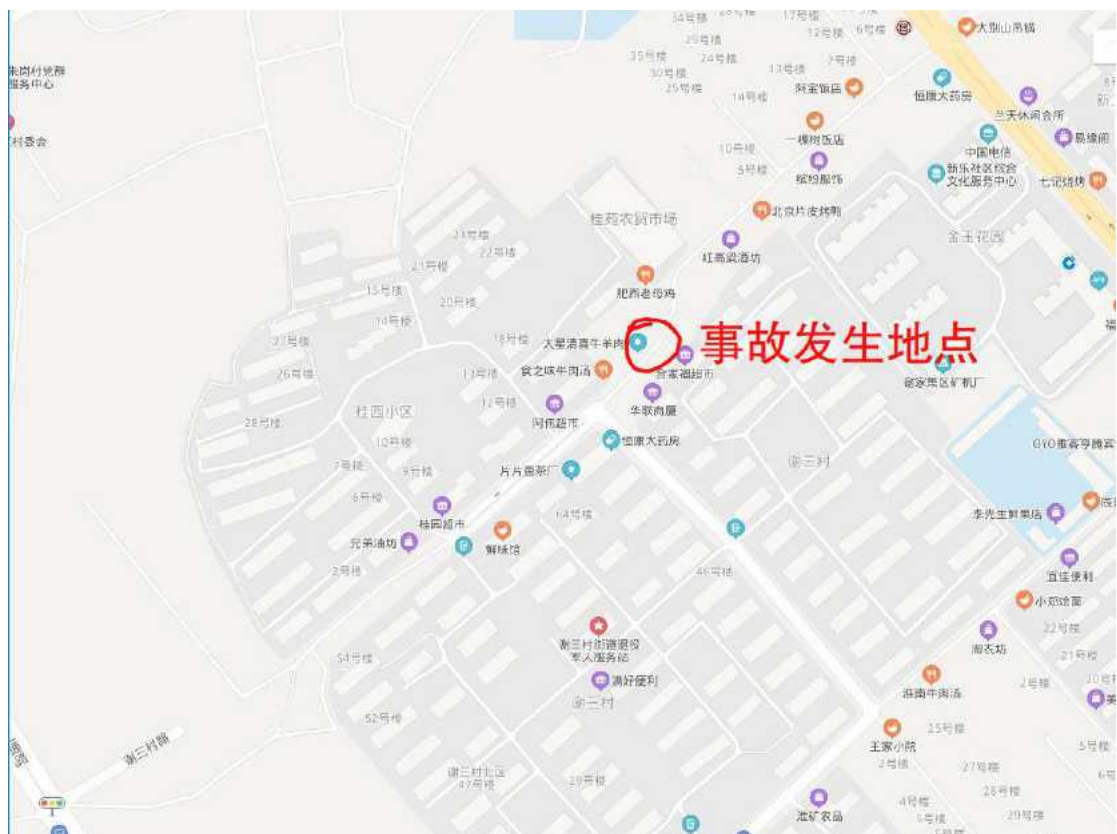
图 1 事故发生地点

该项目位于谢家集区，项目内容为东西部第二通道至谢三村北门之间道路工程建设，道路全长412.307m，道路红线宽度为40米，包括道路工程、排水工程、综合管线、照明工程、交通设施、绿化工程等。其中排水工程中的污水管网桩号K0+409.047-K1+070.626段共计661.579米需要采用水平定向钻孔施工<sup>1</sup>进行DN500、DN600 PE管道铺设。本次事故发生于谢三村北门谢三路菜市场附近，具体位置为桩号K0+680.336-K0+727.626段，见图1。

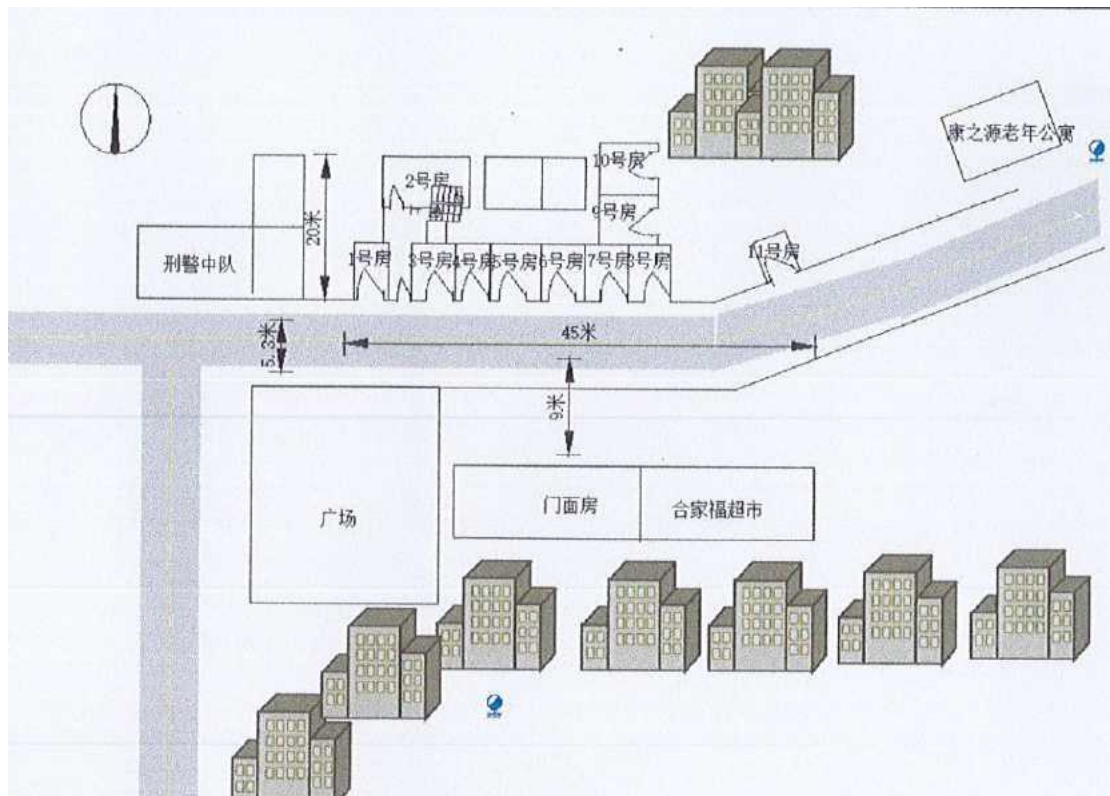
图 2 燃爆区域范围

经现场勘查，事故发生地点位于谢三村街道，爆燃区域为街道北侧店铺及后方居民楼，爆燃区域长度为 45 米，临街房屋进深约 20 米，街道宽度为 5.3 米（图 2）。街道两旁均为沿街店铺，主要经营食品加工。奥林公司在回抽定向钻钻头时造成昆仑公司 De250 中压管道下部  $2.6\text{m} \times 0.2\text{m}$  贯通式破损（见图 3、4）造成昆仑公司管道损坏，大量燃气泄漏。

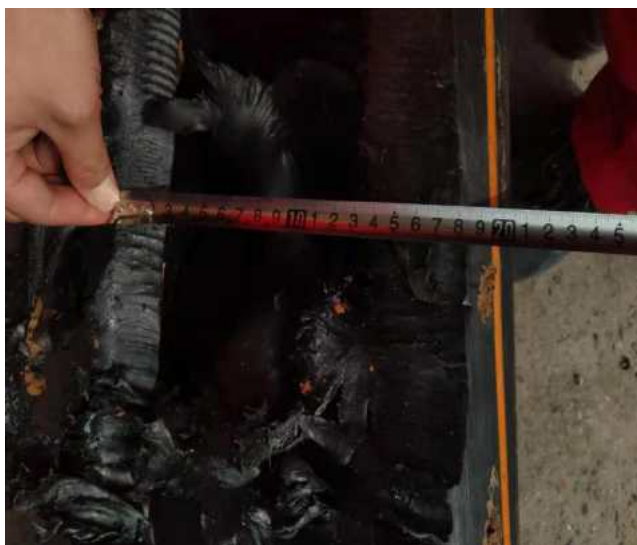
图 3 损坏管道宽度

奥林公司在撤钻过程中处置不当将昆仑公司地下中压燃气管道损坏，造成燃气大量泄漏，达到爆炸极限浓度后遇明火引发爆燃。

（一）各相关企业要切实落实安全生产主体责任。各施工单位要在市政建设工程施工前和水、电、气、通讯等部门做好衔接，确认地下管网的位置走向及埋深，做好标志标识

及警示标志，做好施工方案和应急预案，施工现场邀请地下管网相关单位派员现场指导，采取可靠的技术措施和手段安全施工，确保地下管网安全。监理单位要加强安全巡视，对不按施工方案组织施工及发现的安全隐患及时督促施工单位整改。建设单位要加强统筹协调，不定期督促检查施工作业中的安全生产工作，确保建设项目生产安全。

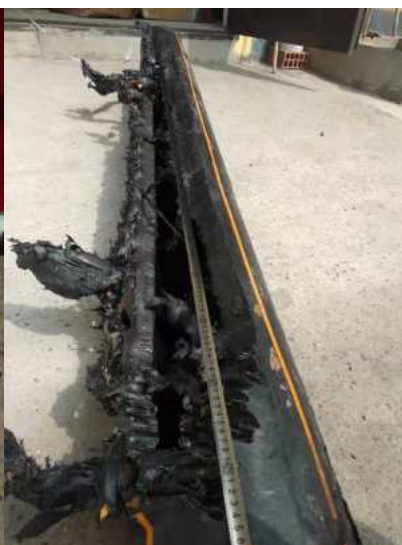
图 4 损坏管道长度
