# **平利县红堰矿业有限公司 “4·23”一般冒顶片帮事故调查报告**

**平利县事故调查组  
2024 年 7 月**

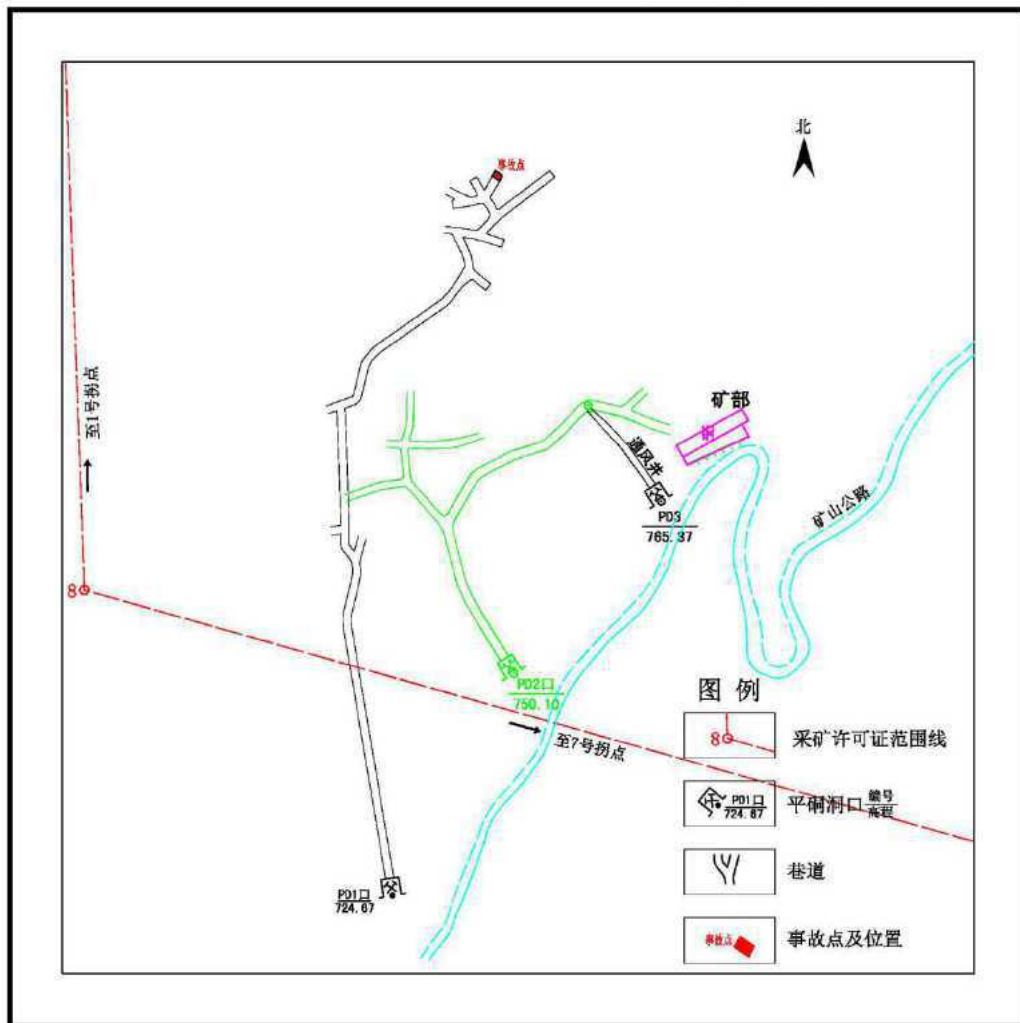
平利县红堰矿业有限公司4.23事故现场勘察示意图

经调查组专家和陕西省地矿第一地质队有限公司现场勘测，事故发生地位于 PD724.67m 中段斜坡道 CME2 掌子面紧邻的坑道（见插图），从该坑口至发生冒顶片帮事故的巷道（CME2）掌子面平面距离为 330m。顶板坠落岩块堆积区长约 2.5m，宽约 2.5m，厚度约 0.3m，体积约  $1.8\text{m}^3$ ，估算重量 4.77t。

PD724.67m 中段斜坡道 CME2 掌子面附近坑道围岩及其岩性组合为黑色、深黑色的硅质岩夹含碳硅质板岩（碳化层），围岩产状为  $345^{\circ} \angle 42^{\circ}$ 。依据《工程岩体分级标准（（GB/T50218-2014））》并结合《有色金属矿山井巷工程施工规范（GB50653-2011）》附录 A《围岩分级》，围岩类别为 III-IV 级（以硅质岩为主的坑道地段围岩类别为 III 类，属基本稳固；硅质岩夹含碳硅质板岩（碳化层）的围岩段属 IV 类，为欠稳固；加之该地段巷道顶板发育与岩层走向大角度相交且发育在碳化带中的断层，属极易诱发顶板失稳的地质构造及其组合类别。

经调查分析，本次事故是由于井下作业人员肖伟安全意识差，在发现巷道顶板有松动的浮石，在未向带班领导汇报、未经批准的情况下，擅自进行违章冒险撬毛作业导致顶板失稳冒顶将其砸倒致死，是本次事故发生的直接原因。
