# 安徽润弘新材料科技有限公司

## “2·1”一般机械伤害事故调查报告

2023年2月1日中午12:10分左右，和县经济开发区绿色建材产业园安徽润弘新材料科技有限公司在生产过程中，发生一起机械伤害事故，事故造成1人死亡。

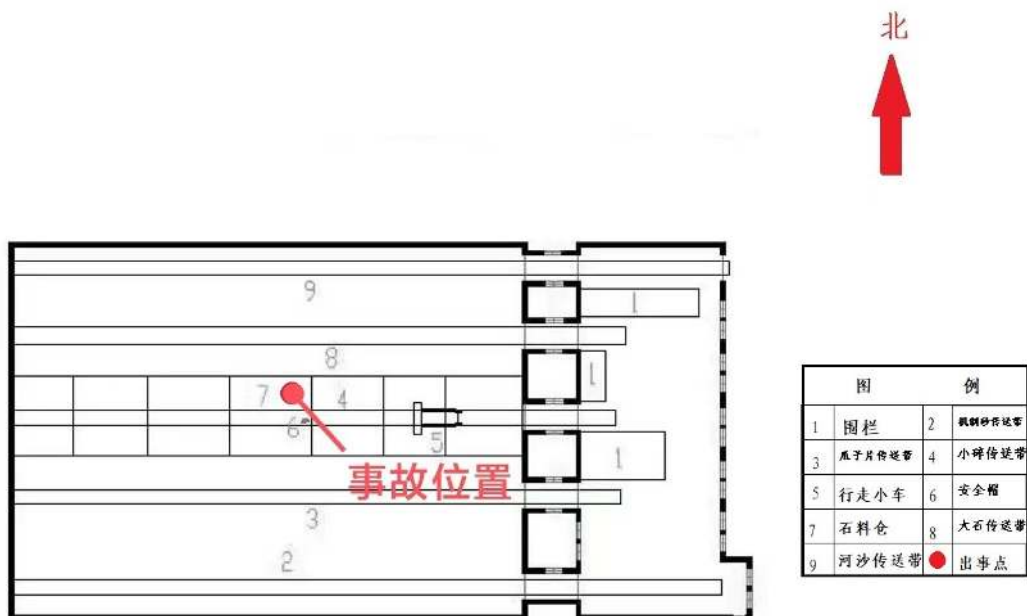
图 2 事故现场平面图

事故中心现场位于安徽润弘公司石料（骨料）方仓顶二层小碎传送带，事发点位于小碎传送带正下方料仓自东向西的第四格料仓（料仓共七格）（见图 2）。

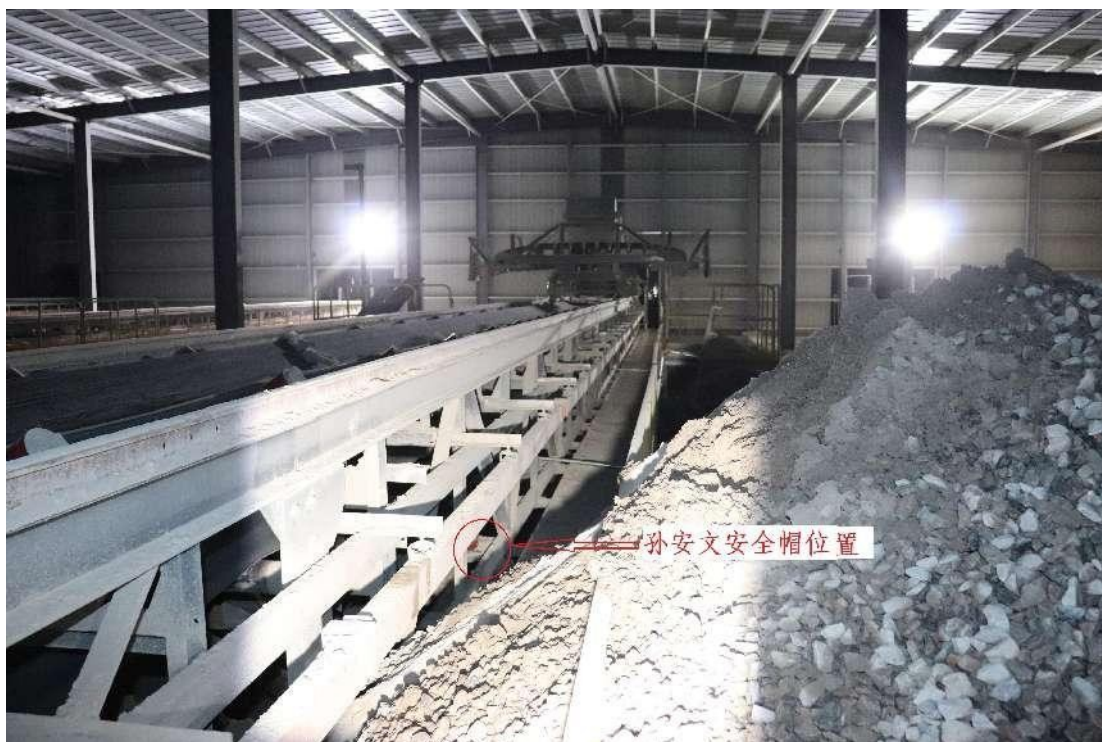
图 3 安全帽与行走小车位置照

骨料原料库自东至西依次为车间、过道、料仓。料仓东西长约 68.26 米，南北长约 66.5 米、高约 20 米，料仓自南至北依次为机制砂传送带、瓜子片传送带、小碎传送带（石料方仓顶二层三号）、大石传送带、河沙传送带共五个传送带，每个传送带呈东西走向，小碎传送带设备宽 2 米，传送带皮带宽 0.8 米，在小碎传送带东端距料仓东墙 6.3 米处有一行走小车（石料布料机）（见图 3），行走小车西侧 15.66 米传送带下方有一红色安全头盔（见图 4），该安全头盔上有“盘固集团”字样。

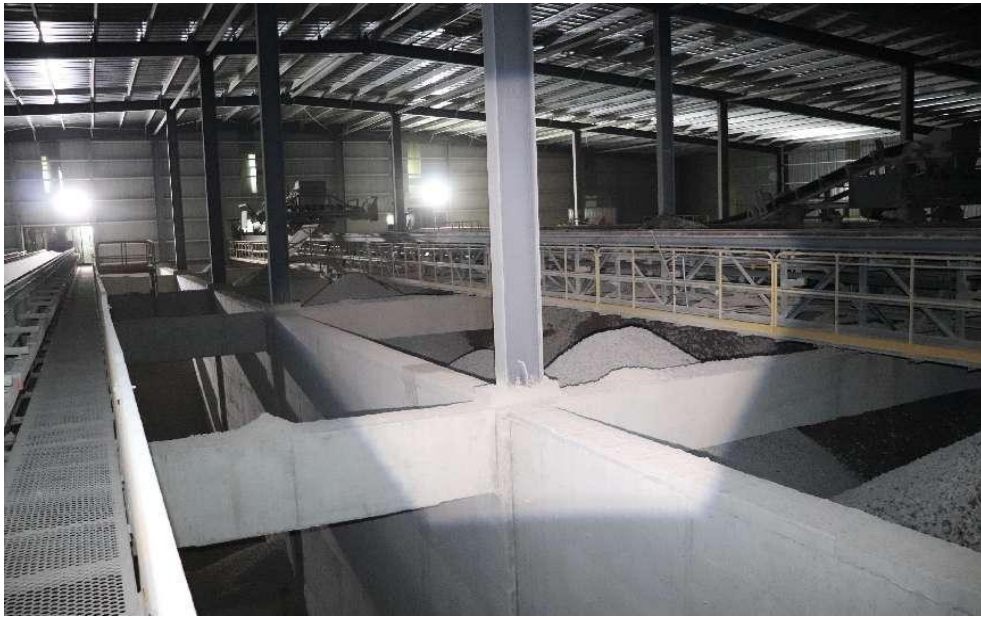
图 5 小碎料仓东起第四格与行走小车位置照

小碎传送带正下方有一东西走向的料仓，该料仓自东至西共有七格料仓，东起第四格料仓距小碎传送带距行走小车 15.98 米、距料仓南墙 26.6 米，第四格料仓东西长 9.5 米、南北长 13.25 米、高 13.8 米（见图 5），第四格料仓内装有石子（见图 6）。

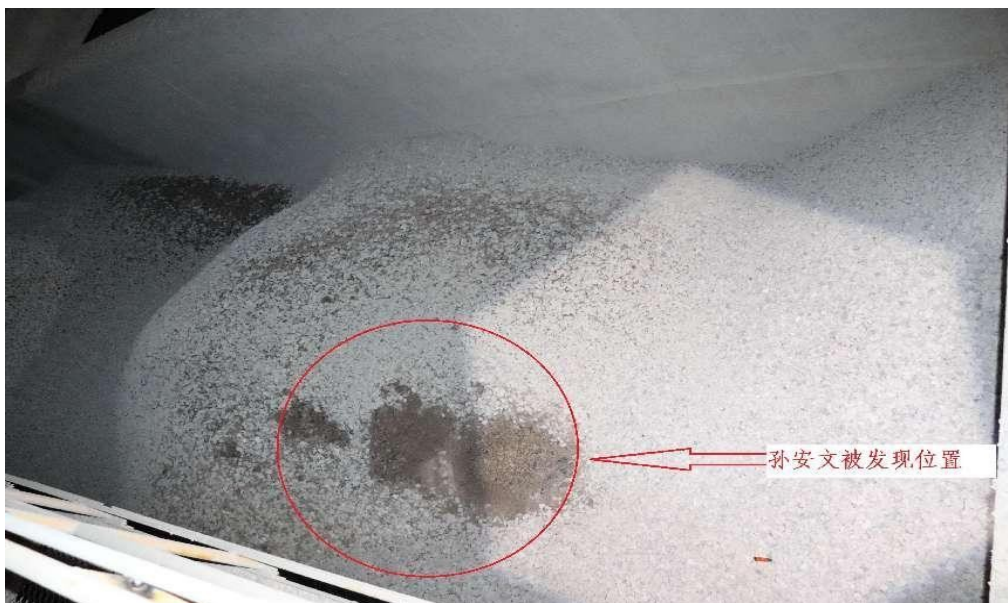
图 6 小碎料仓东起第四格内照

14:13分左右，孙\*文被发现在小碎传送带下方的第四格料仓内，其下半身被一部分石料埋没，上半身露在外面，没有任何意识。
