**花都花东迎康莱新材料（广州）有限公司  
“5·23”一般机械伤害事故调查报告**

**花都区政府调查组  
2023 年 7 月**

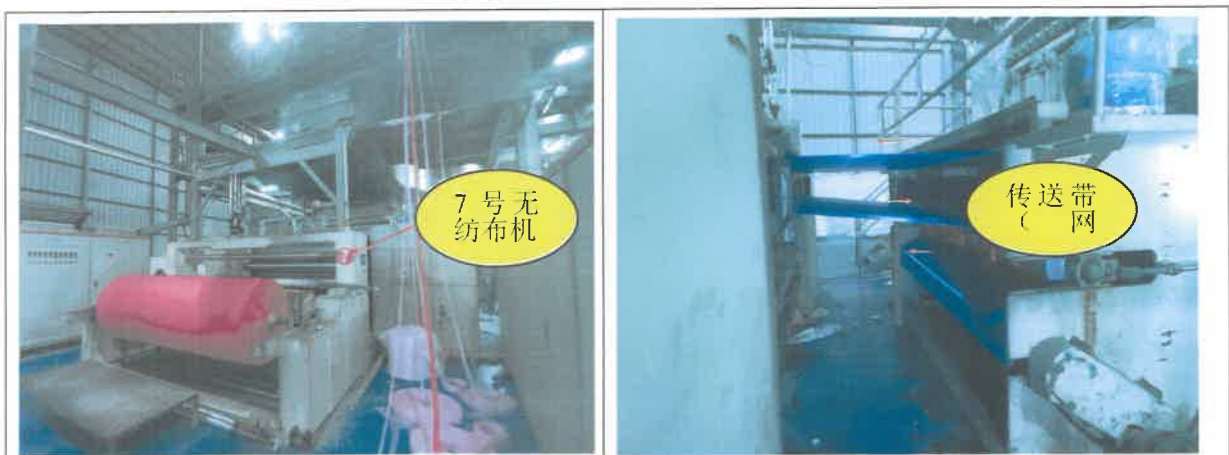
图 2

事故现场位于迎康莱公司无纺布车间自编 7 号无纺布机纺丝工序和热轧成型工序之间，两个工序之间有蓝色的传送带（网帘）进行连接，中间宽度 95cm，机器两边没有采取相关的隔离措施或者严禁进入的警示标识标语（图 2）。传送带（网帘）共有 3 层，上层由纺丝工序向热轧成型工序的方向传送，传送带（网帘）表面平整，离地面约 1.55m（图 3）。中层传送带（网帘）由热轧成型工序位置向纺丝工序位置传送，离地面约 1.2m，表面不平整，有明显褶皱痕迹，并带有零星血迹（图 4）。

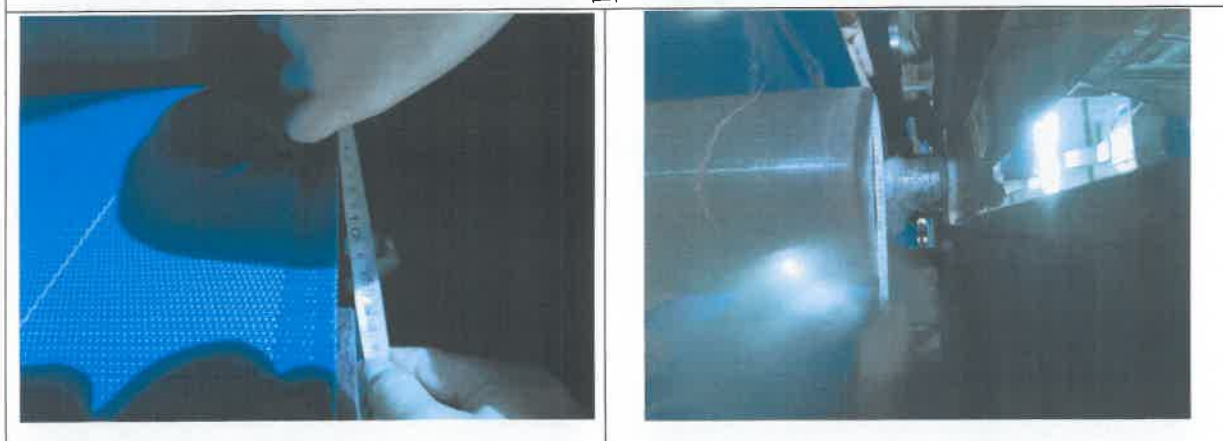
图 9

上辊筒上端与无纺布机器横梁的距离 17.5cm (图 8)，上辊筒底端与下辊筒上端的距离约 15cm，两辊筒的直径约 28cm (图

9)，上辊筒有红色的无纺布材料，靠近东面方向有刀割的痕迹，材料分成几节（图 10）。

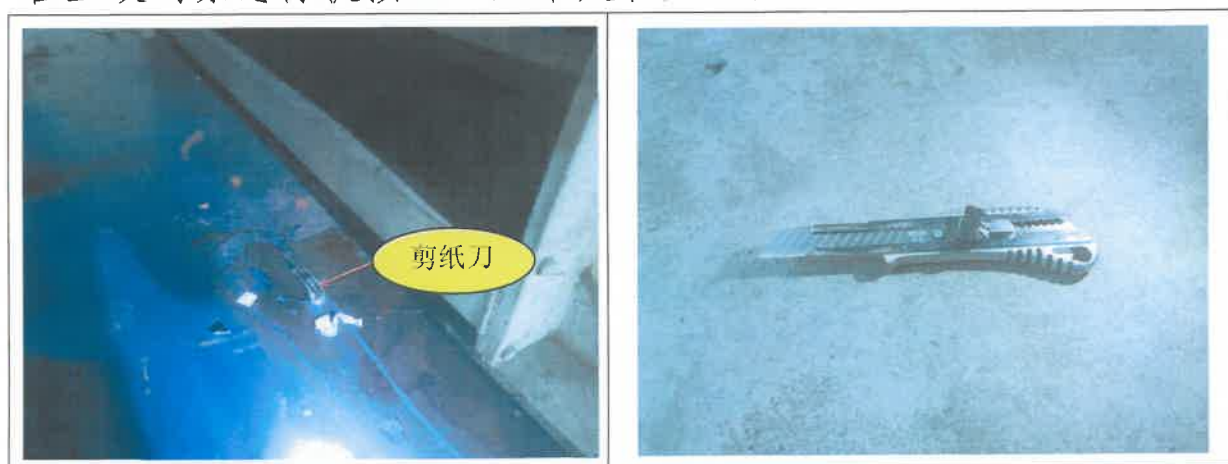
图 11

地面上有 1 把裁纸刀，刀上带有血迹，裁纸刀附近有大量的血迹（图 11）。事故现场未发现有无纺布机器的操作规程或者注意事项的提示内容，设备上没有设置“注意安全”、“当心机械伤人”等方面的警示标志（图 12）。分切机右侧的墙上张贴着《无纺布机器操作规程制度》牌，该操作规程制度牌仅是无纺布的工艺流程情况描述。整个机台未见任何当心机械伤人、禁止进入旋转部位等安全警示标志和安全警示线。在机台操作柜、机台上设的紧急停机按钮，无中文告知（图 13）。

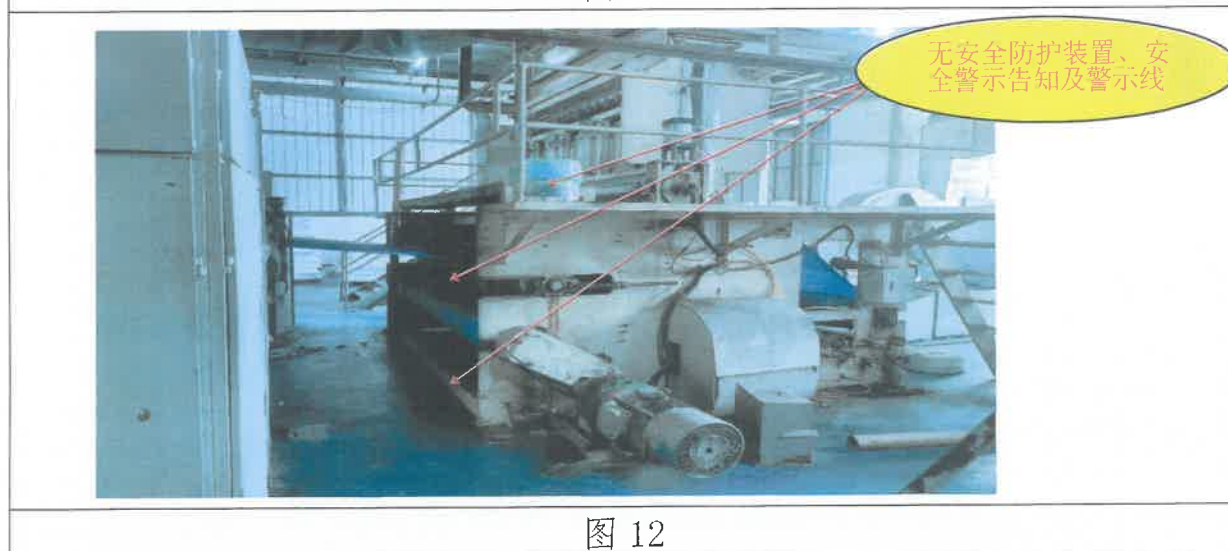
图 12

1. 迎康莱公司没有按照规定为涉事无纺布机的运动传递部件配备固定式防护装置或活动式联锁防护装置，违反了《机械设备防护罩安全标准》（GB8196-2003）第6.4.1条<sup>[1]</sup>规定，是导致事故发生的直接原因之一。

**1. 事故单位“迎康莱公司”**要深刻吸取“5·23”事故的沉痛教训，牢固树立安全发展理念，切实贯彻落实《中华人民共和国安全生产法》的有关规定，坚守“发展决不能以牺牲人的生命为代价”红线，严格落实企业安全生产主体责任，坚定不移抓好各项生产安全政策措施的落实，全面提高企业的生产安全管理水平，切实加强生产安全管理工作。一是要不断完善企业的安全管理体系，使生产全过程处于可控范围内；二是要按规定配备安全生产管理人员，认真开展安全生产管理工作；三是落实安全教育培训，提高管理人员、作业人员安全意识和技能；四是完善安全防护设施设备的配置，确保安全防护设施和警示标志规范、齐全、有效；五是加强作业人员的管理，及时消除安全隐患、纠正作业人员的不安全行为；六是对公司安全生产场所进行全面的排查整治，积极落实安全防范制度。
