# 兰溪经济开发区金华市玖鼎机械制造有限公司“5·26”一般车辆伤害事故调查报告

兰溪经济开发区金华市玖鼎机械制造有限公司

“5·26”一般车辆伤害事故调查组

2025年6月

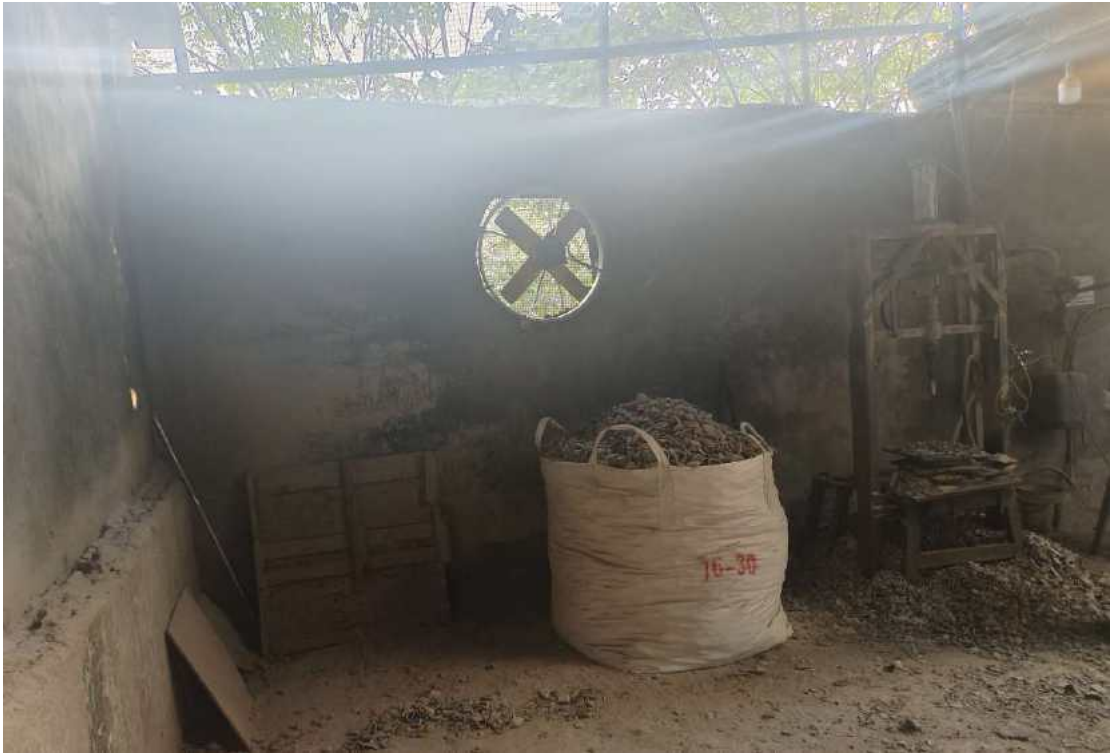
事发现场正面照片

角振壳区现场，涉事车辆为叉车，车牌号是场内浙G21984。事发后，涉事叉车已被挪至后处理车间，事发现场有装满耐火材料废料16-30吨袋一只、振壳机一台，振壳机周围有部分耐火材料废料，铁锹一把、木质板两块、铁棍一根、围墙为砖砌墙，南边围墙上装有排风扇一个，顶部为彩钢瓦大棚。（见附件）
