云南省永德昌明铁锰矿业有限公司

“11·7”一般触电事故

# 调 查 报 告

永德县人民政府“11·7”事故调查组

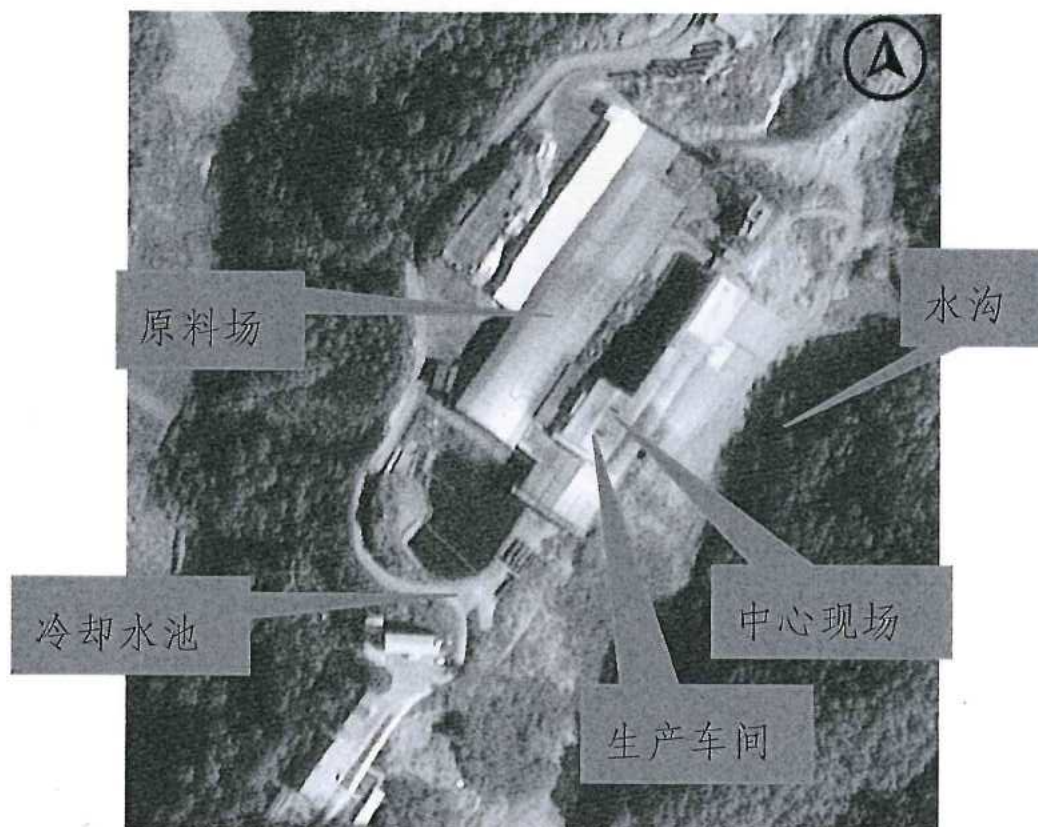
图1 事故现场照片

昌明铁锰矿业有限公司生产车间内。中心现场北边是厂房空地，中心现场南边是推料机，中心现场西边是厂房内道路，中心现场东边是推料机。中心现场见一深 1.83 米，直径为 6.6 米圆坑，坑内遗留未清理完成的炉渣、一个电镐、一个风扇、一个插板、两把锄头、两个簸箕。事故发生时罗某刘站立于圆坑的西南方向，何某成、罗某成在罗某刘西南方向用锄头捞炉渣，李某军、茶某富在罗某刘西南方向用簸箕抬炉渣，罗某、张某岩在罗某刘西南方向接炉渣。

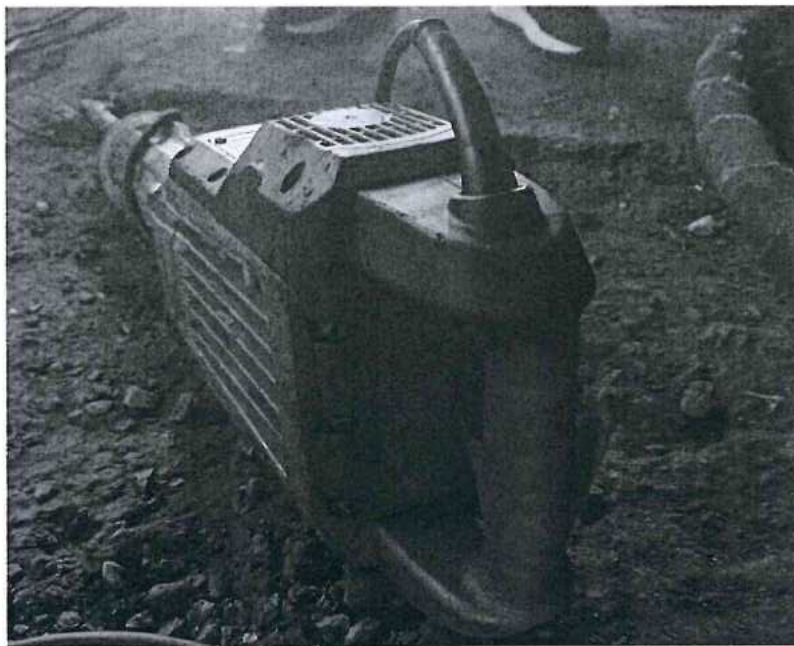
图 2 涉事电镐照片

经持有电工操作资质的人员对涉事电镐和插板进行漏电检测,检测结果为涉事电镐和插板均不存在漏电情况。

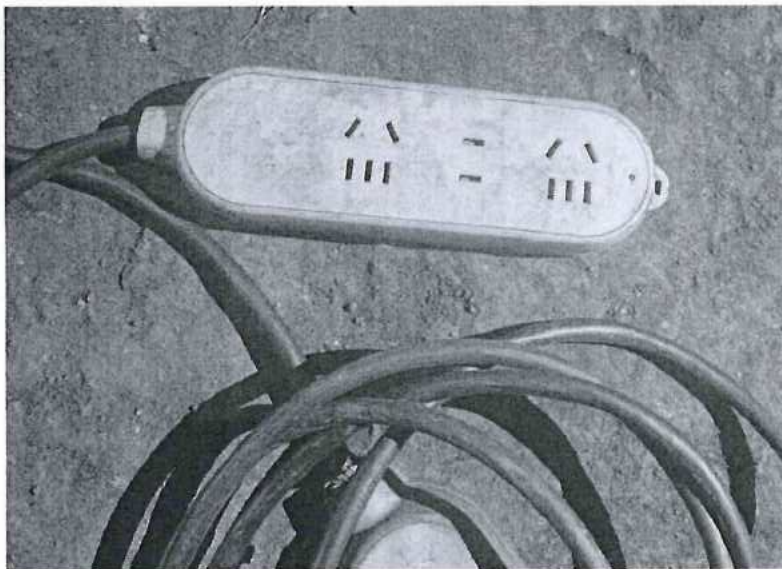
作业过程中使用公司配发的劳动鞋、安全帽、帆布手套、口罩。在炉渣清理过程中，由配电室接插板（以下称 1 号插板）到挖炉区旁，插板上插有电灯、电风扇各一个，另一个插板（以下称 2 号插板）从 1 号插板接到作业区，2 号插板上插有电风扇、电镐各一个，在临时用电架设过程中未设置接地及漏电保护装置。

图 3 2 号插板照片

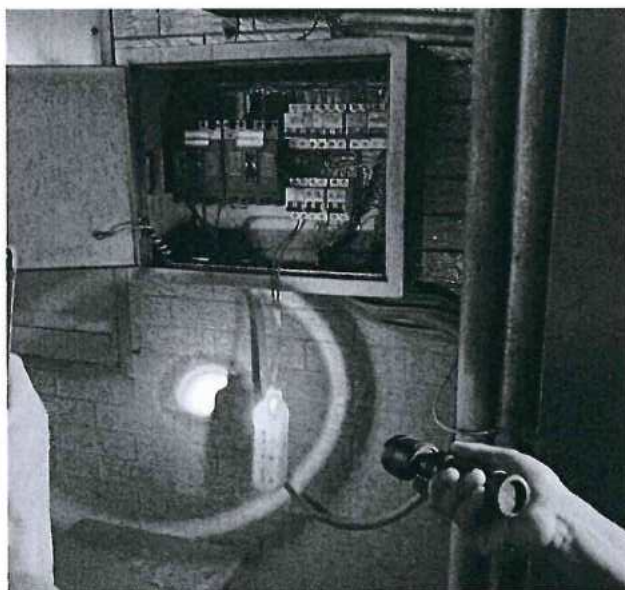
2.云南省永德昌明铁锰矿业有限公司架设临时用电连接手持电动工具，未按规定接零或接地，并安装漏电保护装置。违反《铁合金安全生产规程》（AQ2024-2010）第11.4.2<sup>[8]</sup>的规定要求。

图4 配电箱未按相关规定接漏电保护装置
