# 繁昌新港芜湖市富鑫钢铁有限公司“1·2” 一般中毒和窒息事故调查报告

2026年1月2日8时许，位于繁昌区新港镇的芜湖市富鑫钢铁有限公司发电厂锅炉车间发生一起一般中毒和窒息事故，造成1人死亡，直接经济损失约151万元。

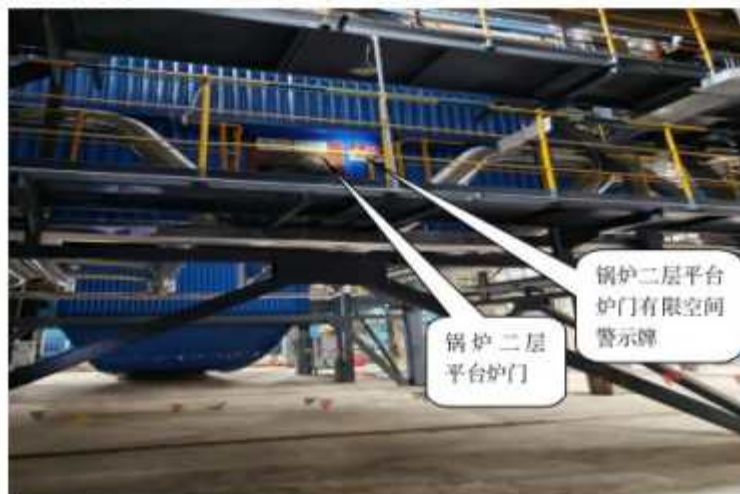
图3 事故现场周边情况

富鑫钢铁公司发电厂一期锅炉二层平台距地面约 4m，平台栏杆高度 1.2 米，事故炉门直径约 60cm，周边张贴有有限空间警示牌和风险告知牌等。二层平台散落有头盔、手套、接线板。

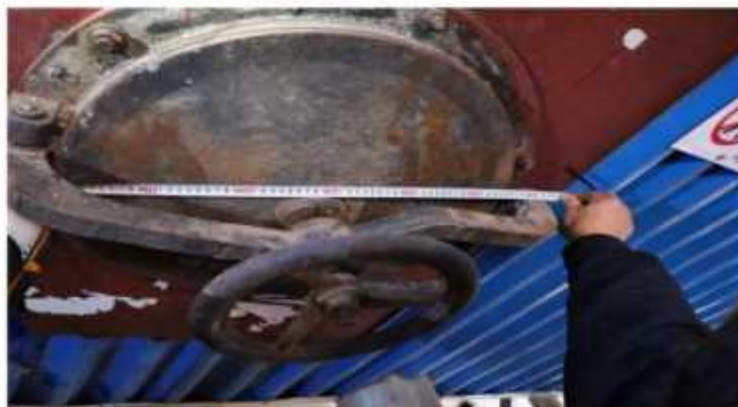
图4 事故锅炉炉门

2026 年 1 月 2 日 7 时 30 分许，贾\*坤安排李\*新和严\*去恢复一期锅炉 4 台风机冷却水。7 时 50 分许，安排刚休假复工的乙班班长潘\*和乙班司炉工胡\*豪到二层平台把一期锅炉炉内烘烤用的“小太阳”取暖器拽出后并封闭炉门。正在进行恢复风机冷却水的严\*听到要封炉门，说二层平台炉膛炉门砖损坏了，随后就去 8 米平台将半块新的炉门砖拿到二层平台，此时潘\*和胡\*豪已将两个亮光的“小太阳”取暖器（另一个“小太阳”取暖器因故障熄灭）顺着接线板从炉膛内拽出，胡\*豪接过炉门砖后准备封炉门，严\*说再检查一下炉膛内是否还留有杂物，随后打开手机电筒照向炉膛内，发现还有一个取暖器遗落在炉膛内，就顺着炉门倒爬进入炉膛，进入炉膛后刚站起身、掏出手机后便晕倒在炉膛内。
