## 南雄雄州韶关市颜洁家政服务有限公司“4·26”一般高处坠落事故调查报告

时间：2024-11-04 10:54:36 来源：南雄市应急管理局

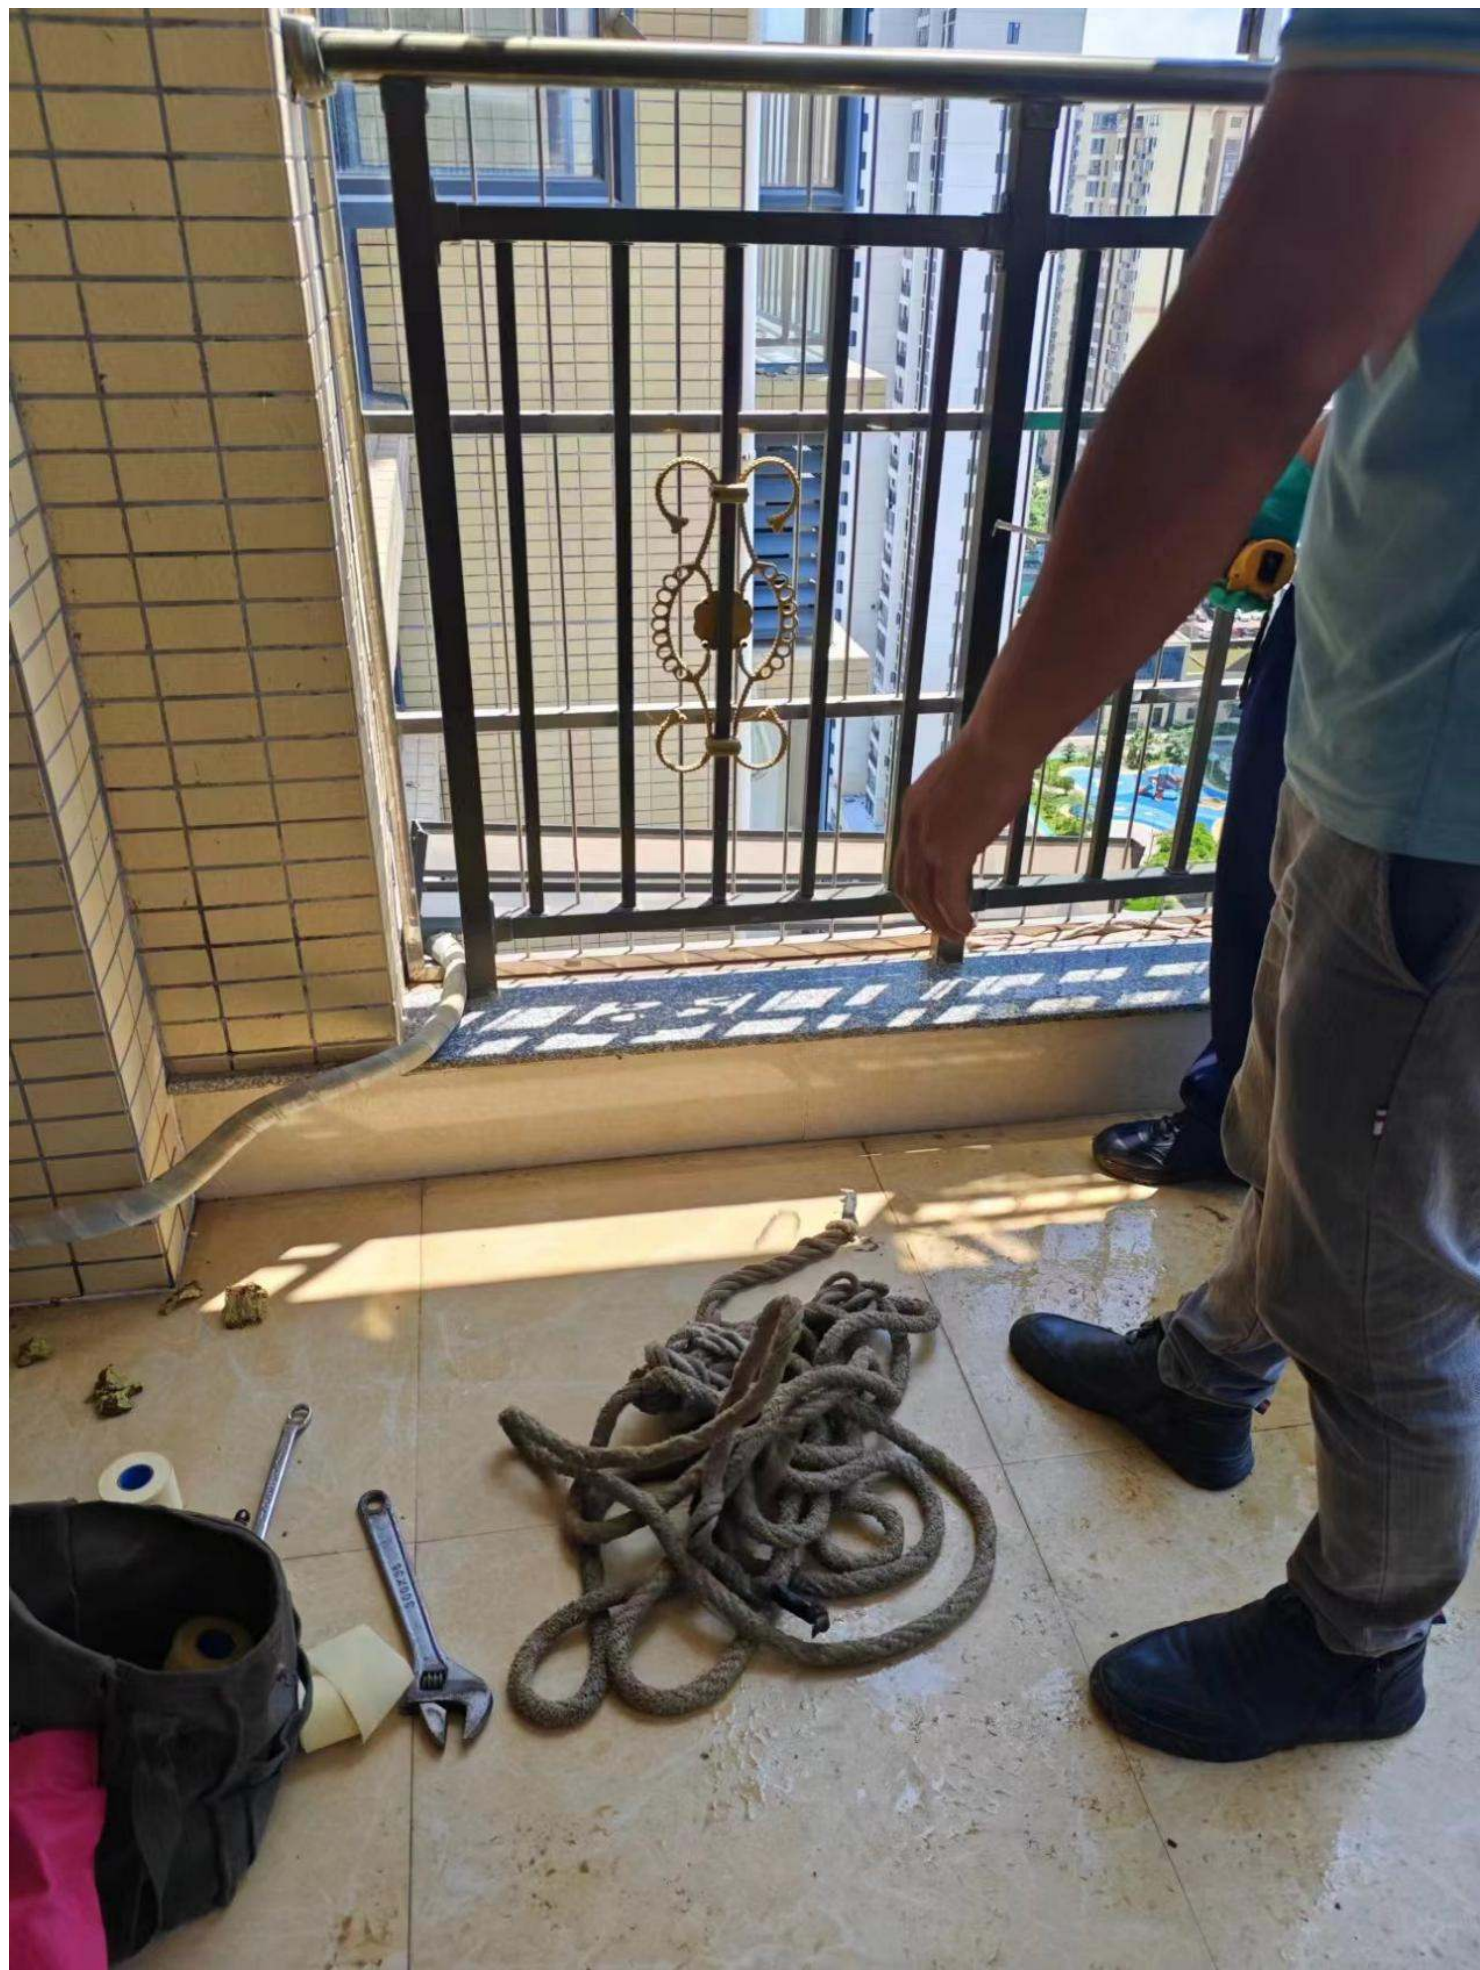
**（一）现场勘验情况。**事故发生后，市应急管理局、公安局有关人员到事故现场进行勘察，并对事故当事人进行了调查询问。现场位于南雄市雄州街道雄东路62号幸福里小区，东面是雄东路公路，西面是马路口C区小区，南面是大城门花园小区，北面是雄东路66号院。中心现场位于南雄市雄州街道雄东路62号幸福里小区\*\*房。房屋正在进行装卸搬运家具家电，客厅阳台处放置有装卸空调作业工具包、麻绳一捆，房屋大门外22楼电梯口处放置有主人房空调主机一台。

上图为涉事建筑楼层（幸福里小区\*\*号房屋拆卸空调作业现场照片）

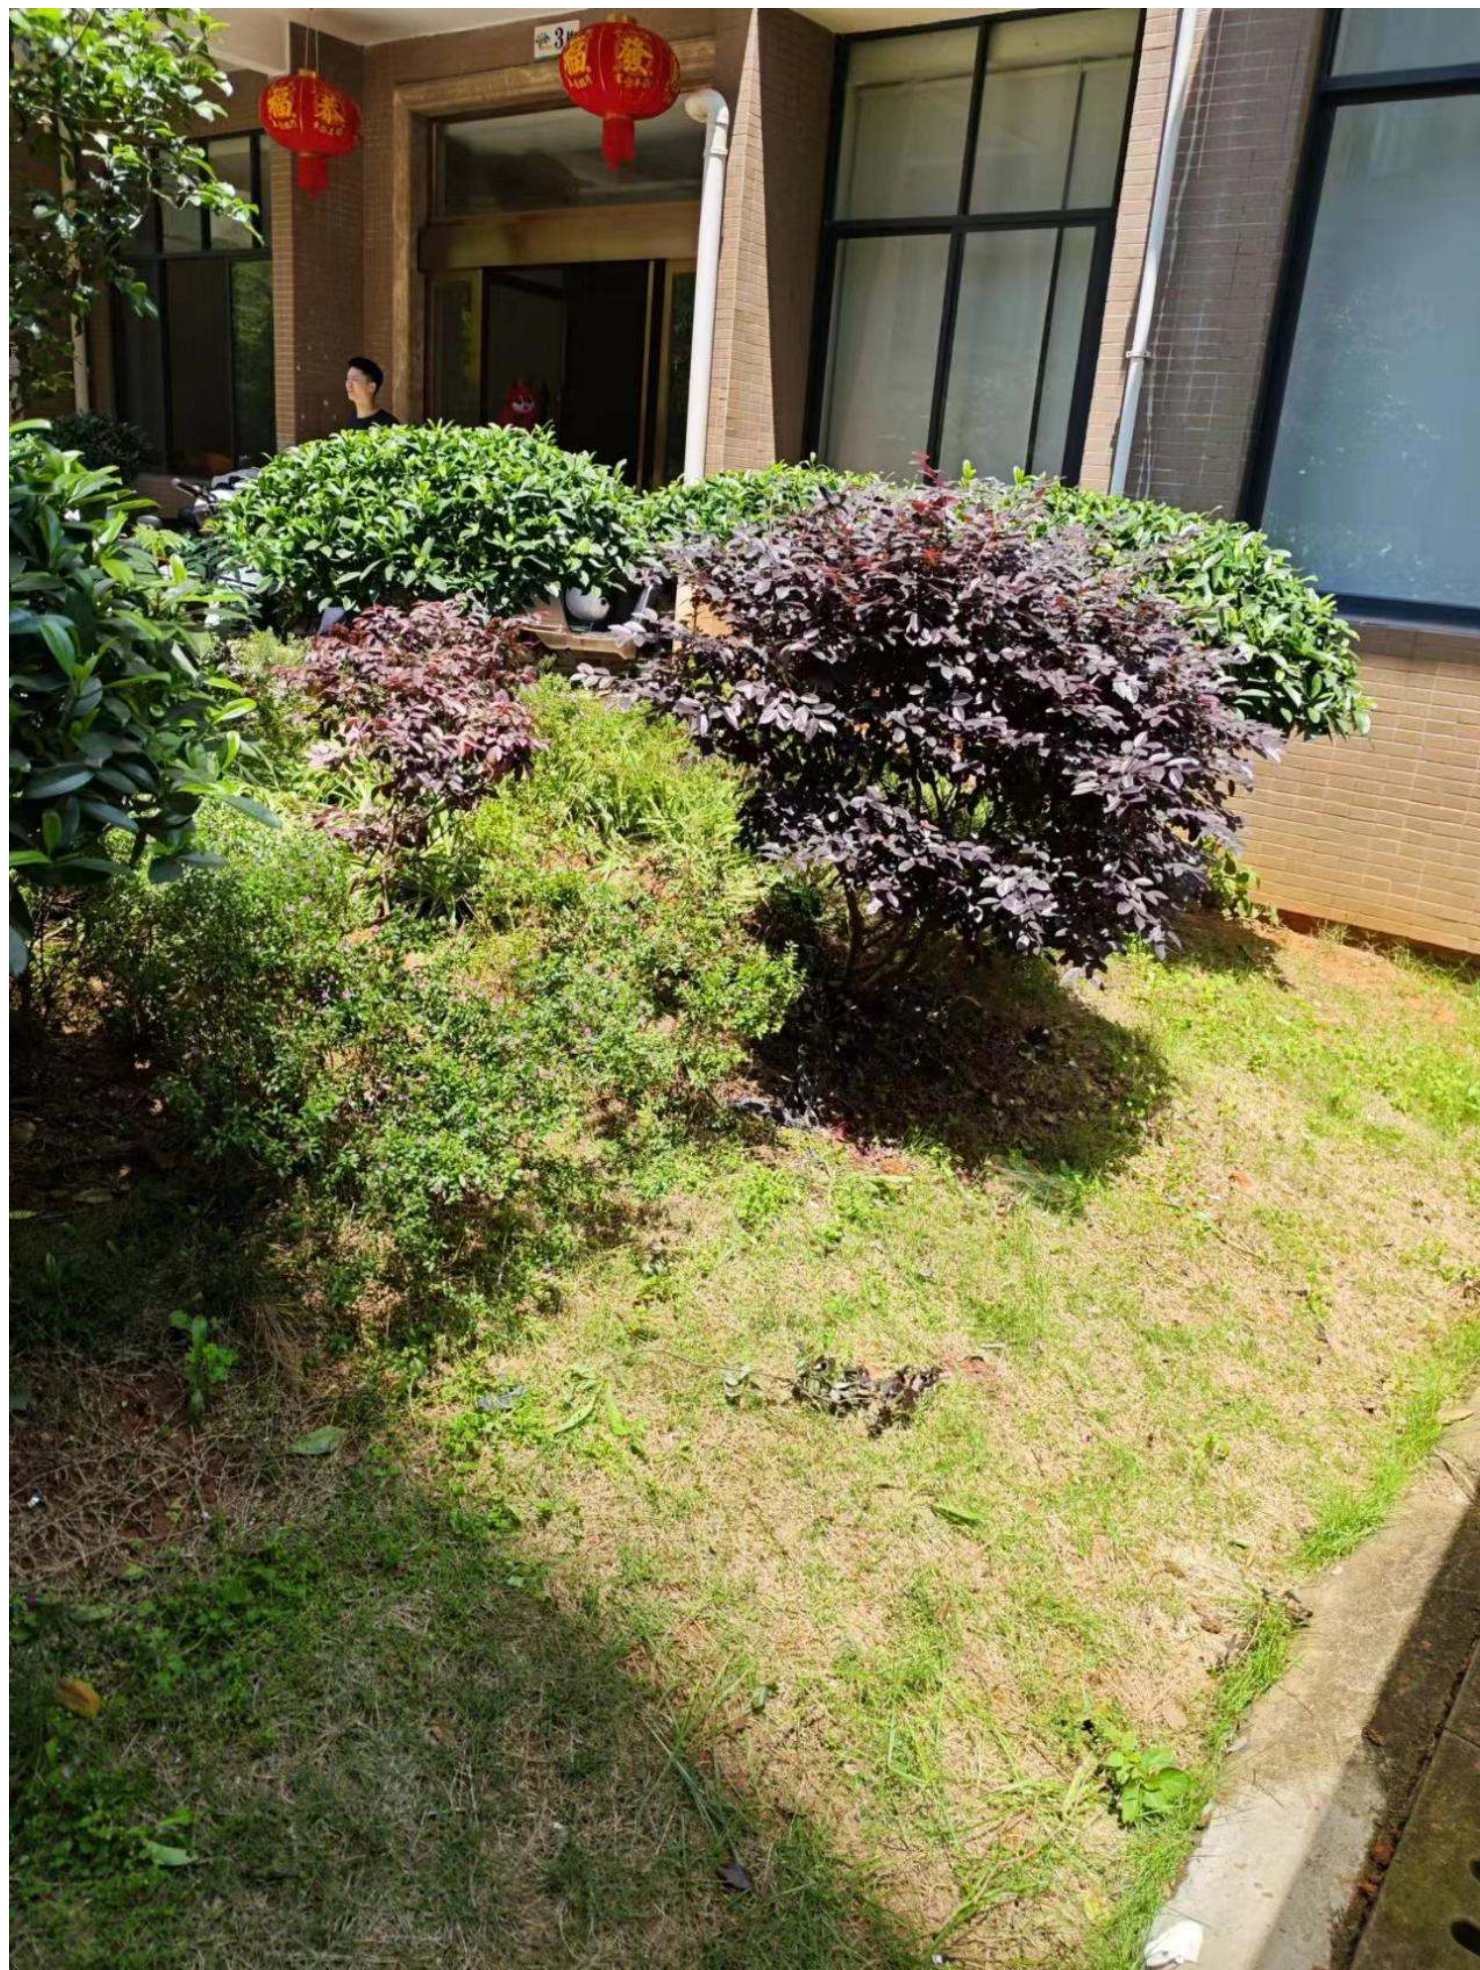
经事故现场勘察及调查询问笔录，调查组一致认为该起事故是因为空调装卸工温\*\*在未持有《特种作业操作证》，未佩戴安全帽、未系安全带（仅系有麻绳）等劳动防护用品的情况下，违规冒险在22层高楼外墙进行空调外机拆卸作业所造成的。

上图为事故现场图（幸福里小区\*\*栋楼底花园空坪温\*\*坠楼处）

**1. 直接原因：**空调装卸工温\*\*在未持有《特种作业操作证》，未佩戴安全帽、安全绳等劳动防护用品情况下，违规冒险进行高空临边空调设备装卸作业，操作不当导致其本人从高处坠亡。

**（二）加强企业安全生产主体责任落实。**韶关市颜洁家政服务有限公司要深刻吸取本起事故的教训，防止类似事故再次发生。切实加强企业安全生产管理，严格落实安全生产责任，完善企业安全生产管理规章制度和操作规程。加强对特种作业人员持证上岗的审查核验，未获得相应特种作业资质人员禁止上岗作业，告知作业人员施工现场和工作岗位存在的危险因素及防范措施。落实对员工的安全生产培训和教育，提高员工生产安全防范意识和操作技能；加强对高空作业现场的监督管理，落实作业过程中各类安全管理措施。

**（四）加强对从业人员的安全培训和教育。**雄州街道要组织事故案例剖析，加强对特种作业人员尤其是高空作业人员的安全教育，要强化辖区内涉及高空作业的行业领域，尤其是空调装卸行业高处作业人员的安全教育培训，重点是学习、掌握高空作业的危险因素、防范措施以及事故应急救援措施。并严格排查空调装卸行业从业人员是否持《特种作业操作证》上岗作业，空调安装拆卸、空调维修作业时都务必要做好安全防范工作。
