# 鹰潭贵溪千盛化工有限责任公司“4·9” 一般中毒瞒报事故调查报告

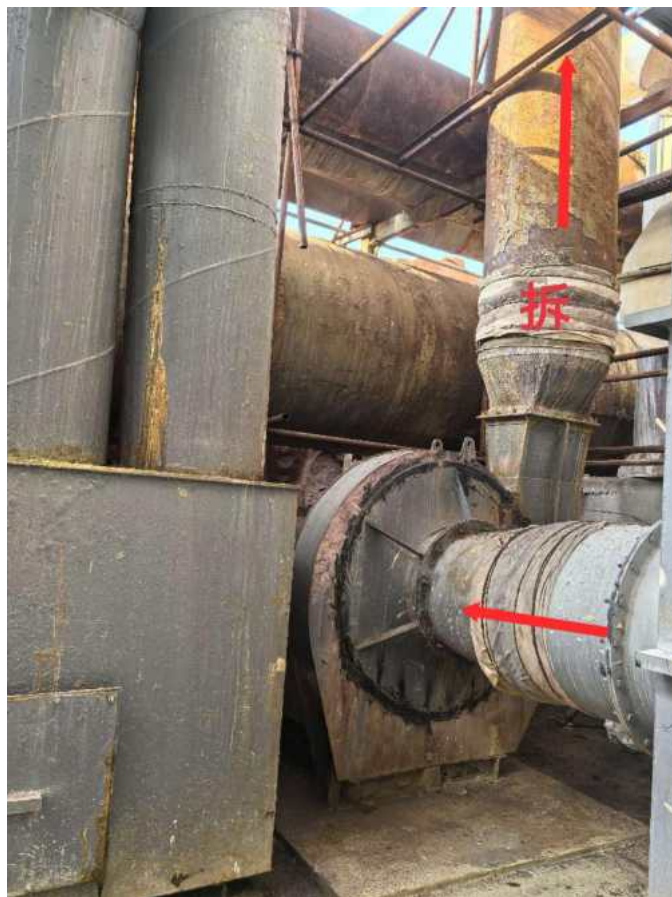
图 2 发生故障的引风机

事故发生部位为 11.4 m<sup>3</sup> 小转炉炉膛烟气处理系统布袋除尘装置后端引风机处。

2025 年 3 月底贵溪千盛化工小转炉烟气处理系统布袋除尘装置后端引风机出现故障，在完成生产任务后小转炉停用，一直未开启。4 月 7 日，厂长王胜洪联系抚州江南风机派人来

2025 年 4 月 9 日早上 9 点左右，抚州江南风机外派员工涂永麟、刘应斌、李辉 3 人到达贵溪千盛化工，生产厂长叶样午将涂永麟、刘应斌、李辉 3 人带到出现故障的引风机位置(详见图 2)，并指派员工董元良、姜仁太协助维修工作，约三四分钟后离开了现场。抚州江南风机员工打算拆开引风机，发现引风机还在转动，影响拆卸，便叫董元良先堵住引风机出风口上端管道口。董元良和姜仁太两人一起爬上管道(高约 1.3 米)，董元良在拆卸引风机与管道接口处的布袋时，感觉头晕就从管道上爬下来，把工具给了姜仁太，便自行回到转炉车间休息。姜仁太则继续拆布带，拆开布带的一瞬间，管道内有白色烟雾溢出，姜仁太被熏得头晕，约 3 分钟后，姜仁太从管道上摔下来磕到头部。刘应斌把情况告诉董元良，董元良马上打电话向叶样午报告情况，叶样午随即向王胜洪电话报告，王胜洪接到电话后，立即赶到现场，开车把姜仁太送往贵溪市中医院，叶样午一起陪同，现场未进行任何处置和安排。抚州江南风机外派员工涂永麟、刘应斌、李辉三人仍继续留在引风机附近进行拆卸工作。上午 9 点多，技术员黄柳巡检到引风机附近时，发现有人晕倒在地上，立即向王胜洪电话报告，同时拨打 120 急救电话。王胜洪赶回公司后，发现 120 急救车还未到，便组织私家车把涂永麟、刘应斌、李辉三人送至贵溪市中医院救治。120 急救车赶到之后，把董元良也送至贵溪市中医院救治。11

引风机检维修作业前未进行通风置换，作业现场管理混乱，未按公司制度要求指派人员对检维修作业进行监督，作业人员安全意识淡薄，且未采取有效防范措施（开展风险辨识、通风置换、有毒有害气体检测、配备必要的防护用品），拆卸引风机出风口与管道接口处的密封布带，导致管道内聚积的二氧化硫、氮氧化物气体等有毒气体泄漏，引发人员中毒。

根据《贵溪千盛化工有限责任公司年产 1500 吨精铋改扩建项目环境影响报告书》，贵溪千盛化工的熔炼炉、转炉和反射炉产生的烟气和废气统一通过主烟囱合并排放，由此推断出 3 月底至 4 月 9 日期间，虽然转炉一直停产未产生废气（烟气），但转炉的引风机附近仍然有来自其他加工炉产生的废气（烟气），二氧化硫、氮氧化物等气体逐渐在引风机位置较低处沉积。

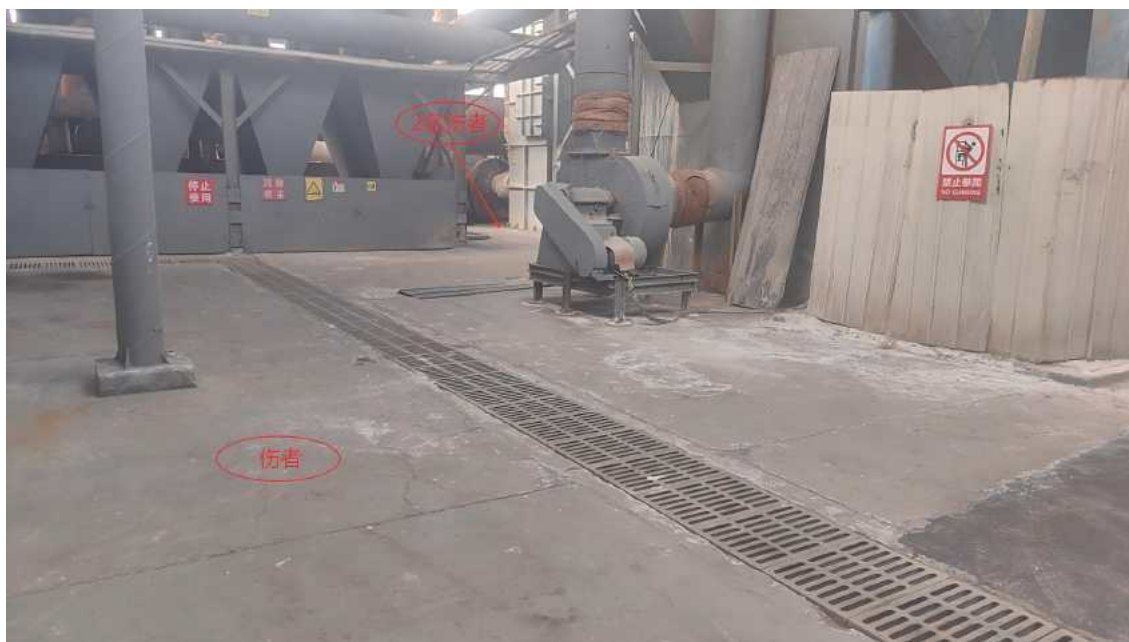
图 3 抚州江南风机 3 名员工晕倒的位置

贵溪千盛化工在员工晕倒的情况下，未对事故现场进行管控，应急处置不当，抚州江南风机涂永麟、李辉、刘应斌三名员工安全意识淡薄，仍留在事故现场继续作业，造成人员伤亡扩大。
