## 罗湖区桂园街道“20201118”触电 一般事故调查报告

2020年11月18日2时14分许，深圳市罗湖区桂园街道宝安南路1881号“深圳华润中心·万象城”L426A号商铺发生1起触电事故，造成1名油烟管道清洗工人黄荣基死亡。

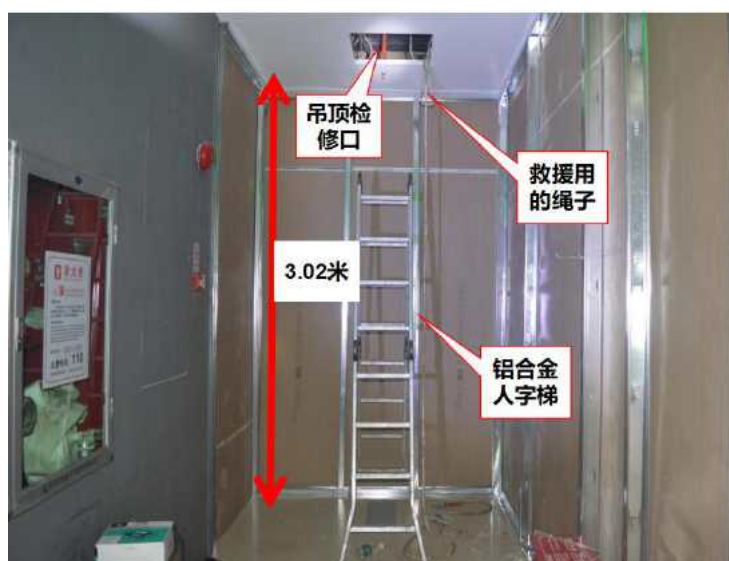
图 1 事发前黄锬雄、黄荣基进入吊顶内的  
吊顶检修口位置图

2 时 05 分许，王超离开 L426A 号商铺下班。黄锬雄、黄荣基和叶蛟龙在 L426A 号商铺丸米店靠近侧门的吊顶板检修口下方摆好铝合金人字梯，由叶蛟龙扶着人字梯，黄荣基、黄锬雄二人先后爬上人字梯通过吊顶板检修口进入吊顶内寻找公共油烟管道检修口，黄荣基在黄锬雄的前方。（见图 1）

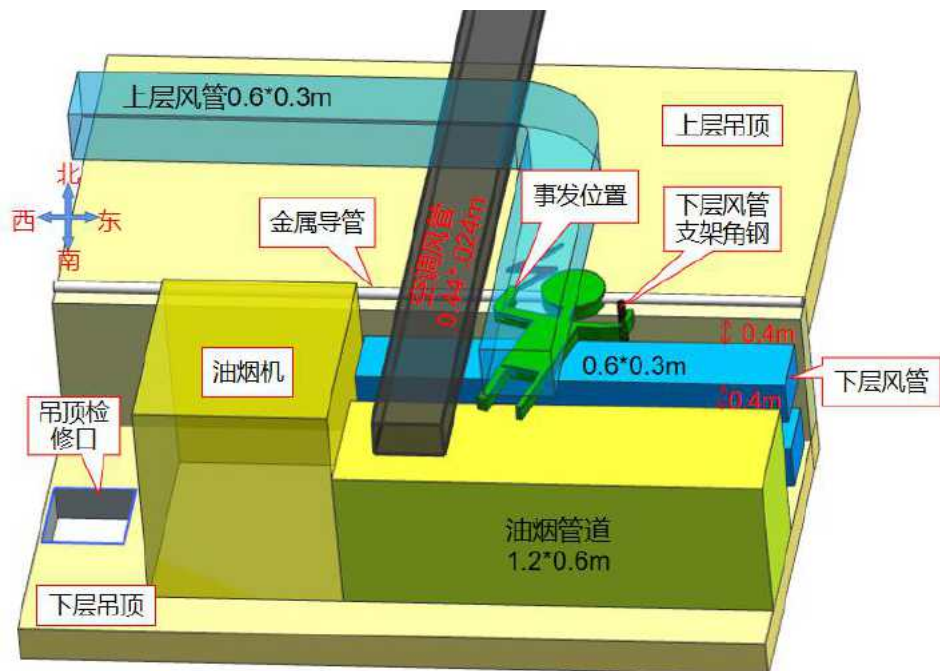
图 2 事发时黄荣基位置示意图

黄荣基无任何回应。黄锬雄见状后迅速走到黄荣基所在位置处，看到黄荣基头朝东北方向、脚朝西南方向、脸朝下趴在下层东西走向风管和上层吊顶板边缘上（吊顶板分为台阶式高低两层，台阶凸起的吊顶板为上层吊顶板），黄荣基的左手握着一根镀锌管，头部有流血（见图 2）。黄锬雄抓住黄荣基的衣服拉黄荣基，但无法将黄荣基拉起，同时在拉的过程中黄锬雄的手有触电感觉。接着，黄锬雄大声呼叫求救，在吊顶板下面的李重潜听到呼救声后立即爬上人字梯通过吊顶板检修口查看情况，黄锬雄将黄荣基触电情况告诉了李重潜，然后黄锬雄在吊顶内找到一根木条将黄荣基左手握的镀锌管推开。

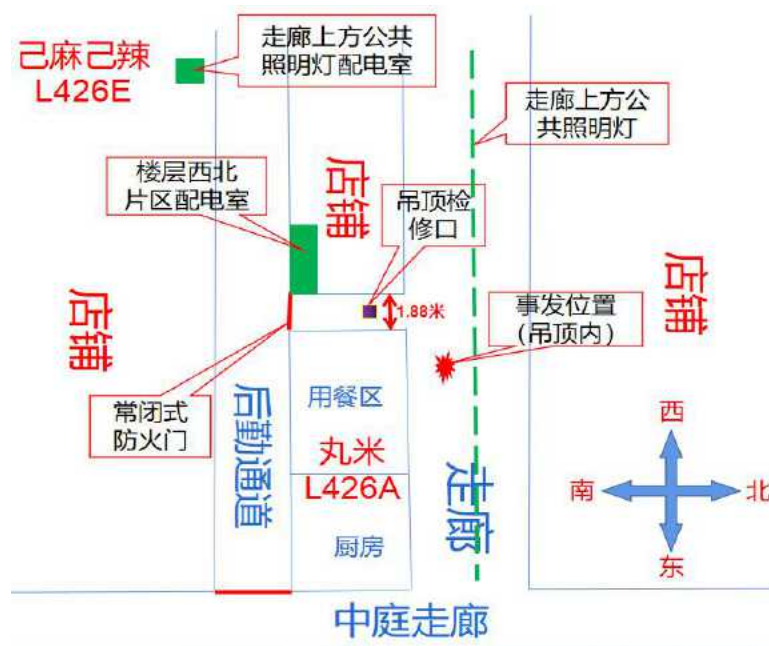
图3 事发点位置示意图

宽的通道（通道上方吊顶设置有吊顶检修口，通道西侧为另一店铺，通道南侧为常闭式防火门，通向后勤通道），北侧为走廊，走廊上方设置有公共照明灯。后勤通道北侧设置了4楼西北区域配电室，后勤通道西南侧己麻己辣店铺（L426E号）内设置了走廊上方公共照明灯配电室（见图3）。

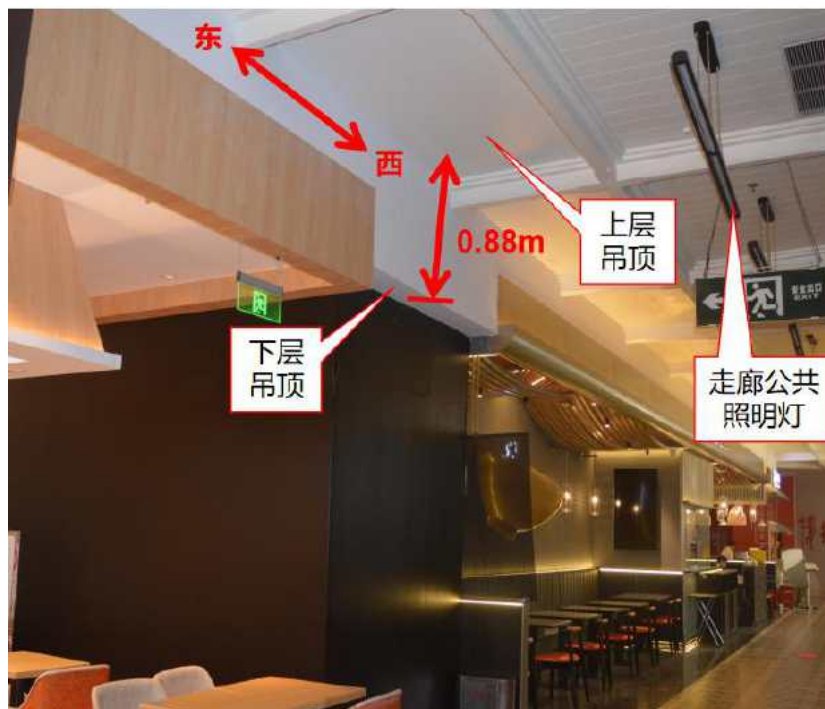
图 4 丸米店铺事发吊顶情况图

事发吊顶呈台阶式设置，分为上层吊顶和下层吊顶，上层吊顶板高于下层吊顶板 0.88m（见图 4）。

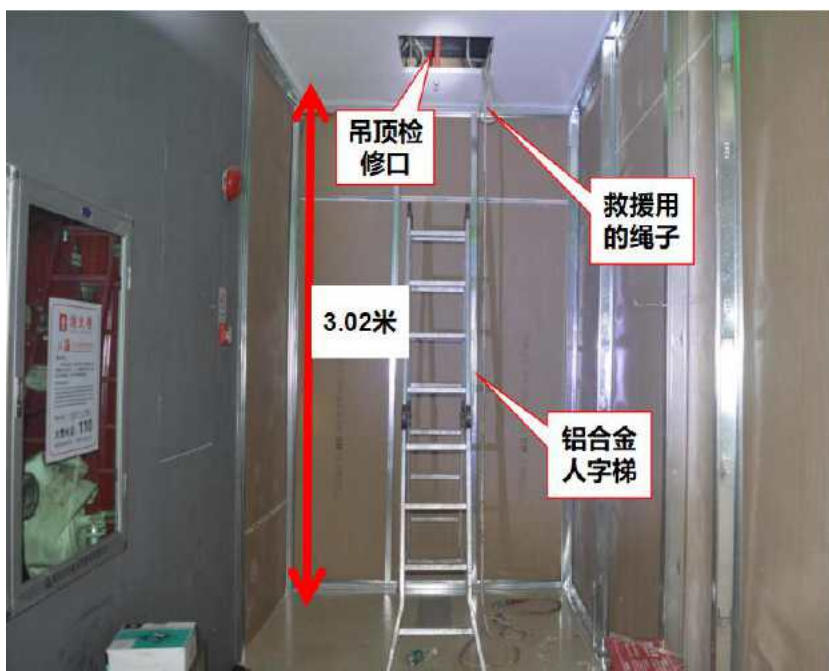
图 5 事发点位置示意图

丸米店铺西侧下层吊顶有一处吊顶检修口，吊顶检修口处垂吊着一根救援黄荣基时用的安全绳（见图 5）。下层吊顶板距 4 楼楼面 3.02m，距离吊顶上方楼板 2.56m；上层吊顶板距 4 楼楼面 3.9m，距离吊顶上方楼板 1.68m；吊顶龙骨材质为热镀锌铁，吊顶饰面板为木材复合板。

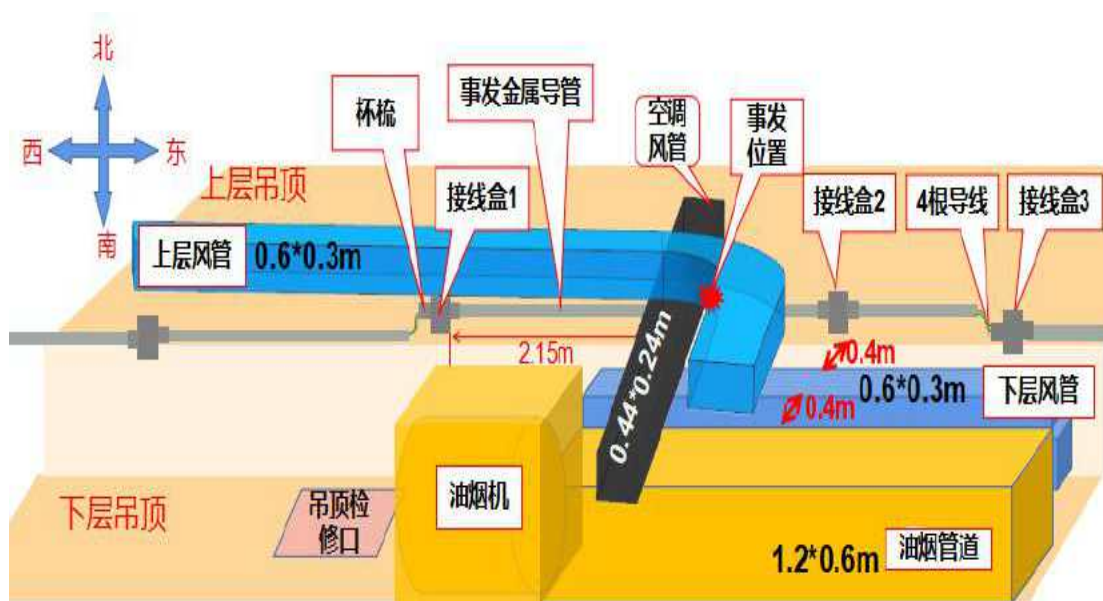
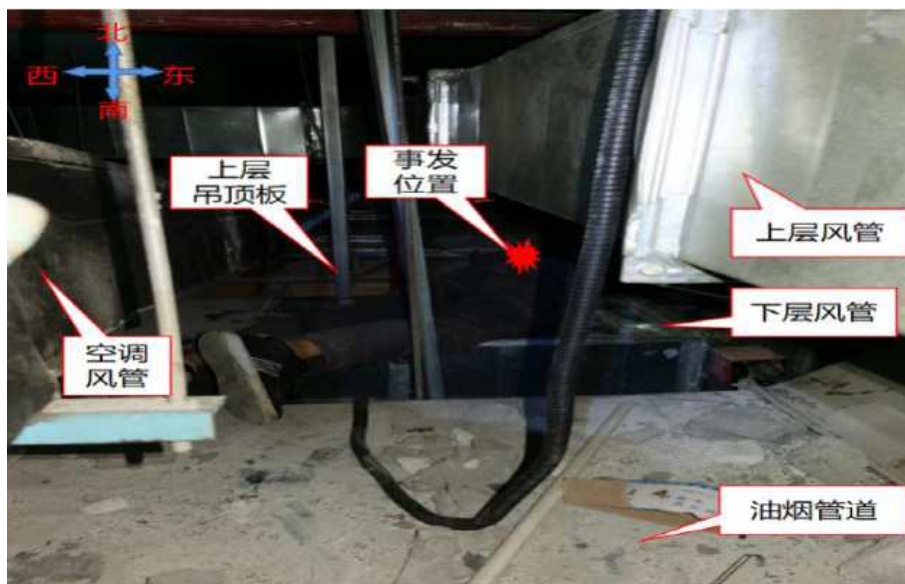
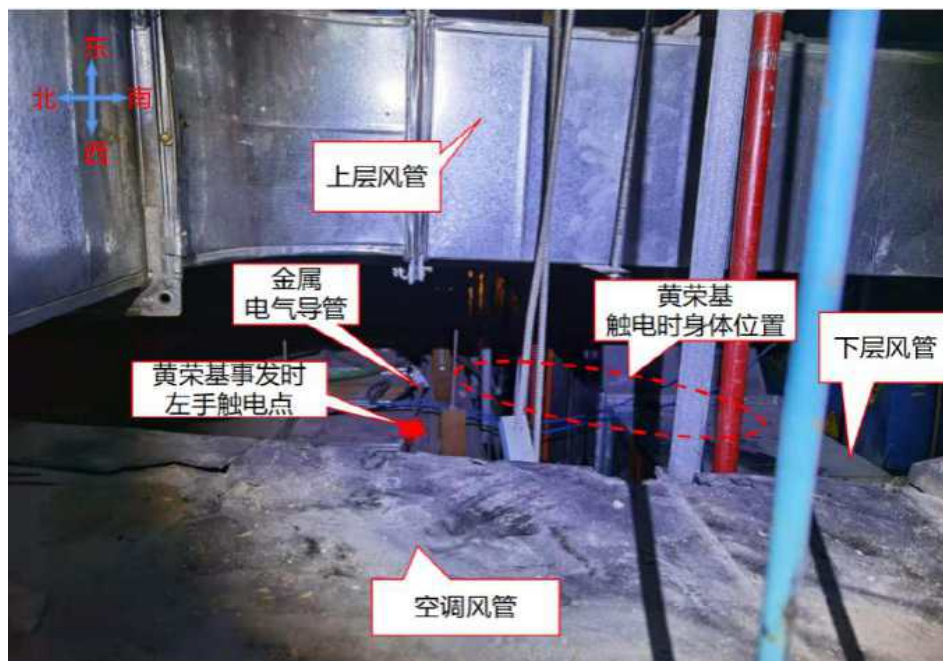
吊顶检修口东侧为油烟机，油烟管道由西向东敷设，为截面  $1.2 \times 0.3\text{m}$  的方形镀锌钢板管道。油烟管道北侧平行敷设了一根截面为  $0.6 \times 0.3\text{m}$  的镀锌钢板矩形风管（以下简称“下层风管”），距离油烟管道  $0.4\text{m}$ 。下层风管顶部与上层吊顶面在同一水平面，下层风管与上层吊顶的水平距离为  $0.4\text{m}$ 。

油烟管道上方沿南北走向敷设了一根截面为  $0.44 \times 0.24\text{m}$  的矩形空调风管，外包黑色保温泡沫材料。空调风管上方沿东西走向水平敷设有另一根截面为  $0.6 \times 0.3\text{m}$  的矩形镀锌钢板风管

（以下简称“上层风管”），该风管横跨空调风管后 90 度转弯沿南北方向敷设，上层风管与上层吊顶板垂直距离约 0.7m（见图 6、图 7、图 8）。

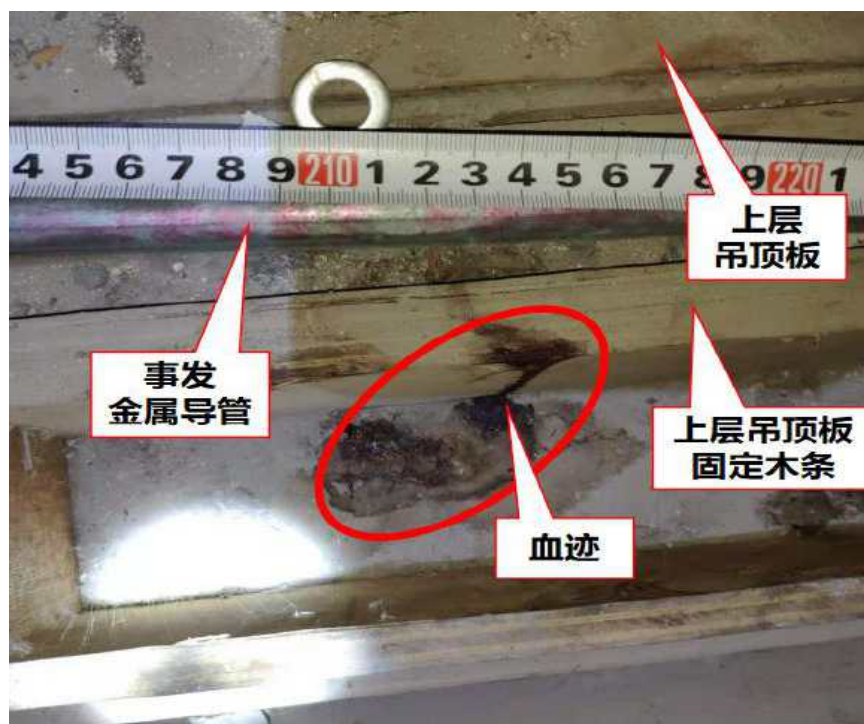
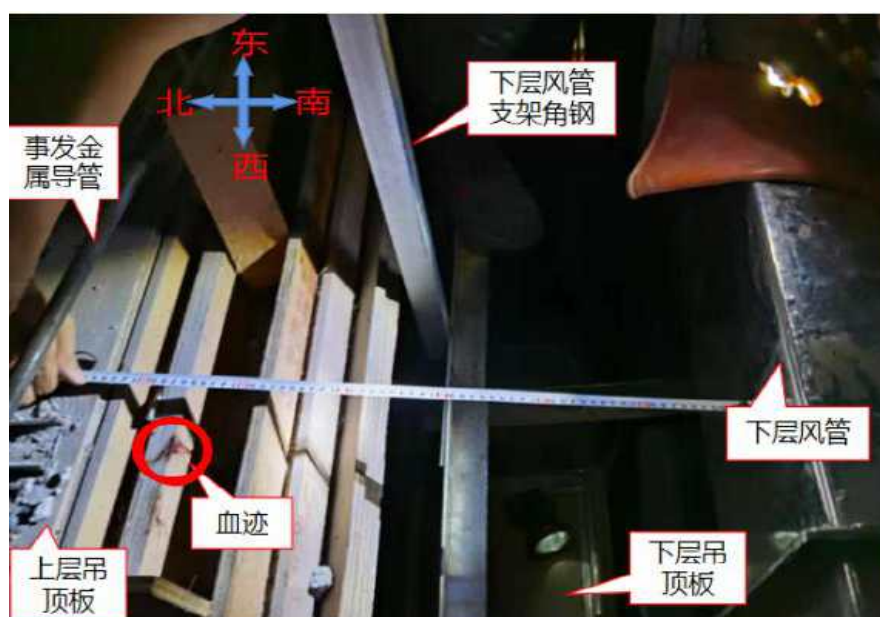
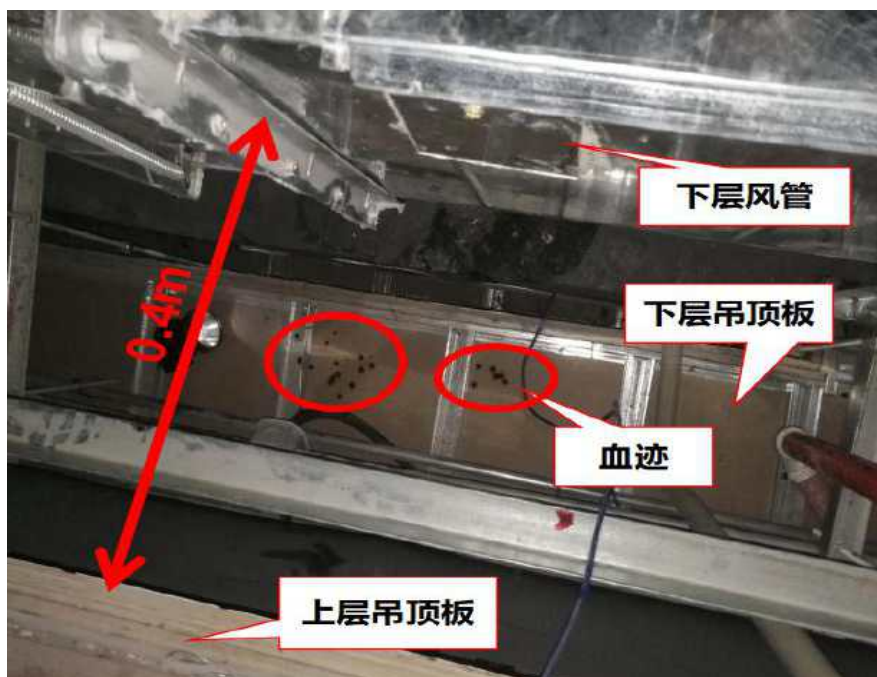
经现场测量，事发时，黄荣基触电位置位于 L426A 号丸米店铺西侧吊顶检修口东北方向约 3.15m 位置处（上层风管和下层风管之间），黄荣基头朝东北、脚朝西南方向趴在下层风管顶部，头部在上层吊顶板固定木条上，胸部悬空在下层风管与上层吊顶之间的空隙处，左手触碰到东西方向敷设在上层吊顶板边缘的镀锌钢导管（以下简称“金属导管”）。经现场勘查发现，上层吊顶板边缘处的吊顶板固定木条上有血迹，血迹东侧有一下层风管支架角钢；下层风管与上层吊顶之间的空隙处

底部面板（下层吊顶板）也有血迹（见图 9、图 10、图 11）。

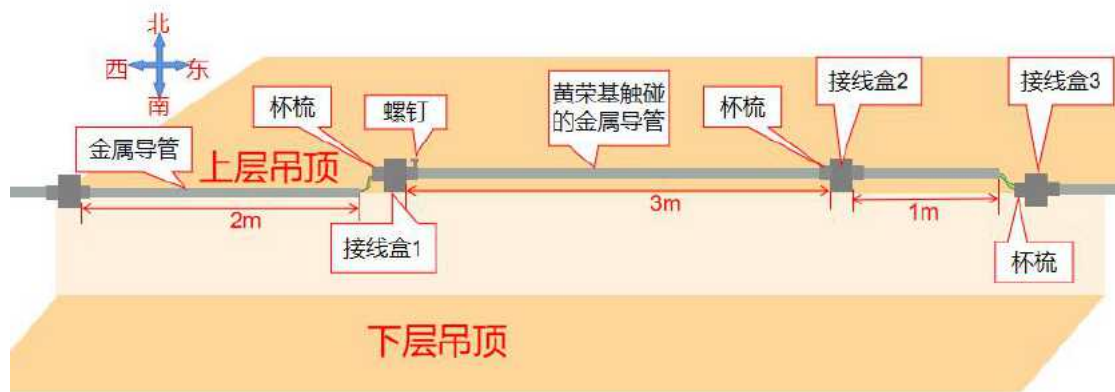
图 12 事发金属导管连接状态示意图

### (3) 事发金属导管勘查情况

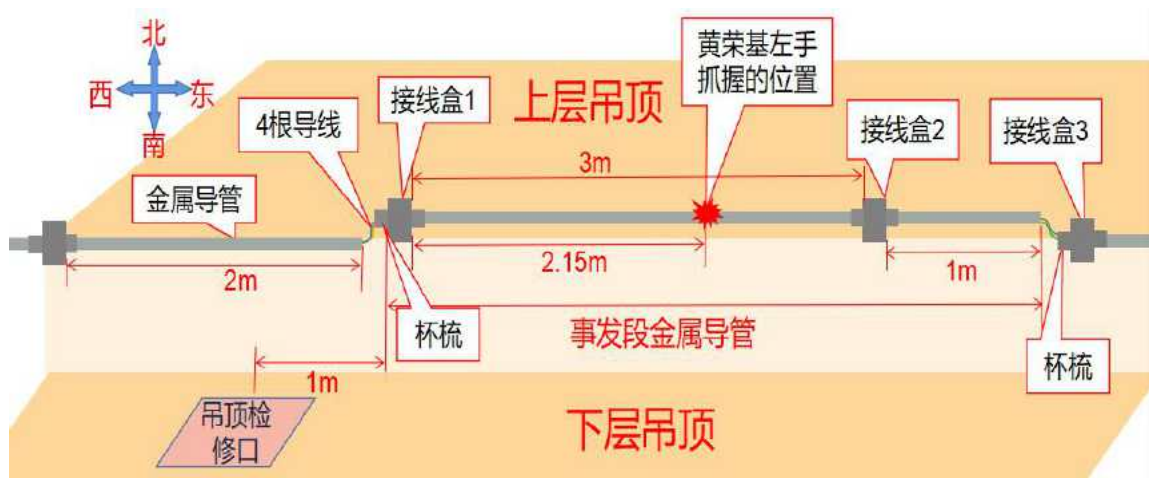
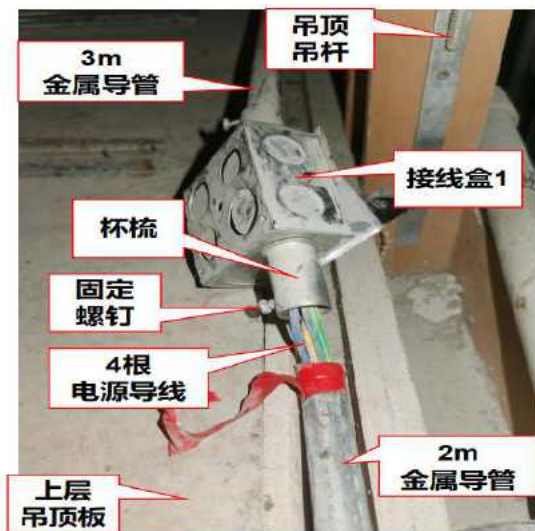
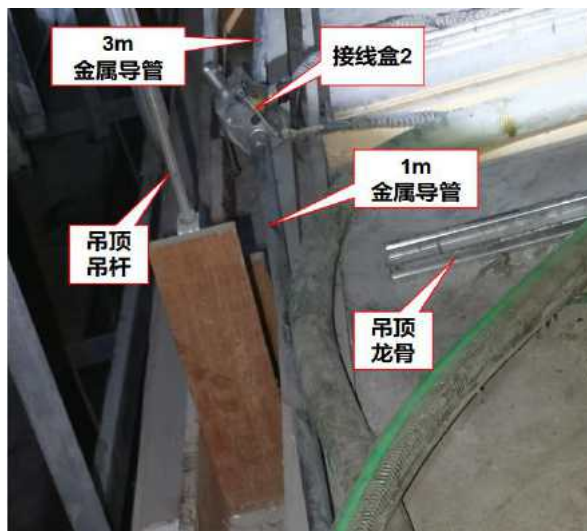
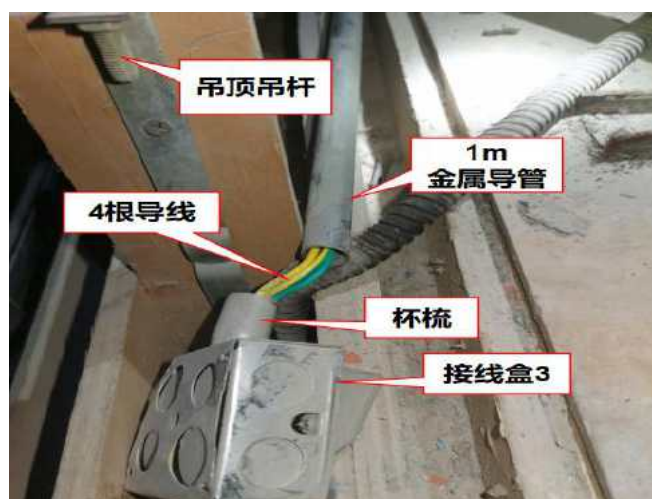
接线盒 1 西侧为长度 2m 的金属导管，金属导管与西侧杯梳呈脱离状态；接线盒 1 东侧连接着长度为 3m 的金属导管、杯梳和接线盒 2，接线盒 2 东侧连接着杯梳、长度为 1m 的金属导管，各连接处连接良好；长度为 1m 的金属导管东侧为接线盒 3，该金属导管与东侧杯梳呈脱离状态；黄荣基左手抓着金属导管的位置位于接线盒 1 和接线盒 2 之间，距离接线盒 1 约 2.15m。（见图 13、图 14、图 15、图 16）

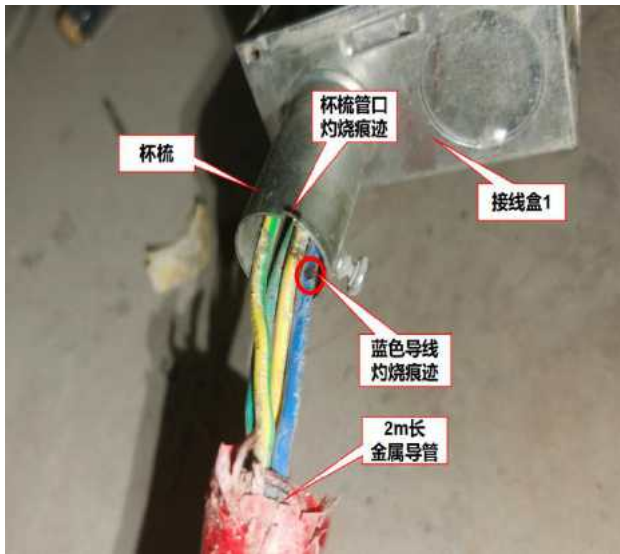
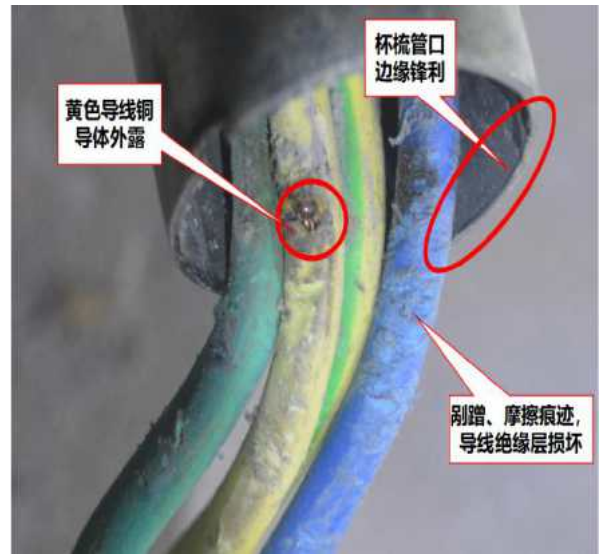
金属导管内敷设有一组导线，共有 4 根电源导线，分别为蓝色线、黄色线、黄绿双色线、绿色线。经现场电源开关分合闸试验确认，金属导管内敷设的导线均为 4 楼西北片区公共区域走廊公共照明灯（包括丸米店北侧走廊上方公共照明灯）电源导线。接线盒 1 西侧杯梳与金属导管脱离处可见金属导管内的 4 根电源导线外露，在杯梳管口处 4 根电源导线绝缘层表面均存在严重剐蹭、摩擦痕迹，其中黄色电源导线绝缘层存在明显破口，铜导体外露；蓝色电源导线绝缘层表面存在灼烧痕迹；接线盒、杯梳管口位置处有灼烧痕迹，杯梳管口边缘较为锋利（见图 17、图 18）。

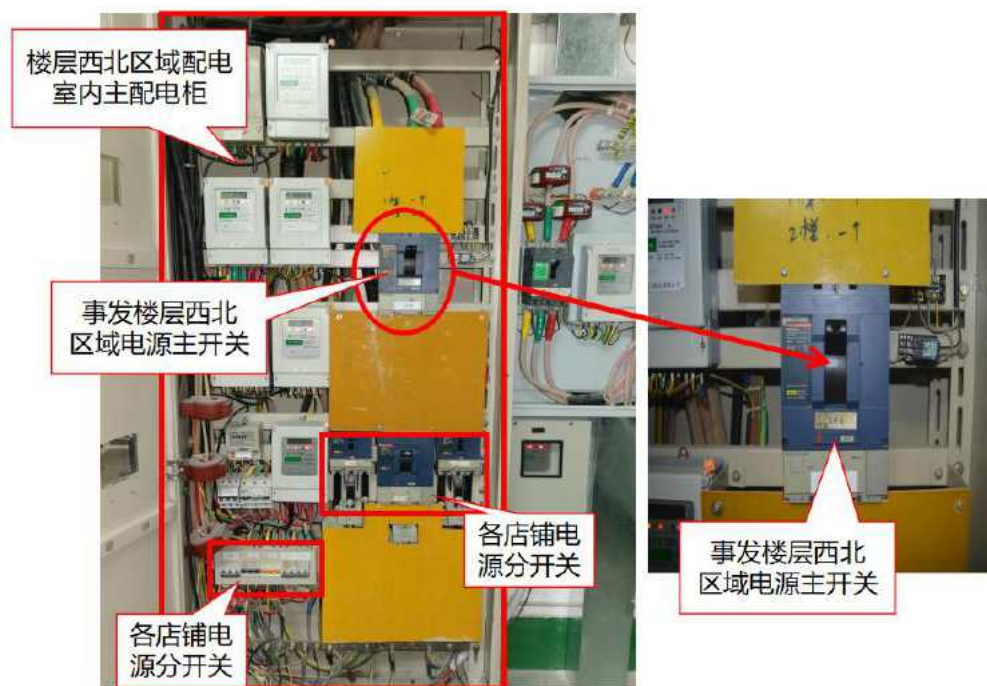
图 19 4 楼区域配电室内主配电柜勘查图

丸米店铺电源来自万象城 4 楼西北区域配电室，该配电室内设置了 1 个主配电柜，主配电柜内设 1 个标有“主开关”标志的控制开关，该主开关控制 4 楼楼层西北区域所有用电（包括 L426A 号丸米店铺及其北侧走廊公共照明灯）。事发后，电工侯先宝将该主开关切断。（见图 19）

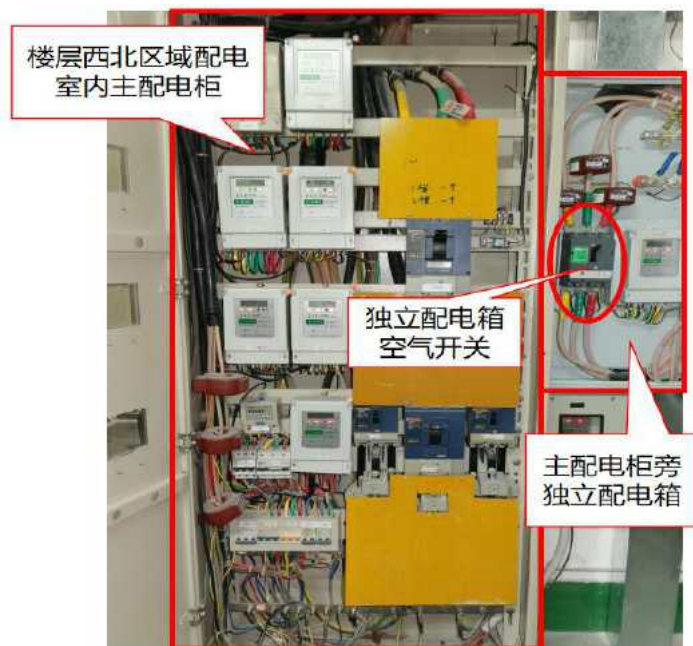
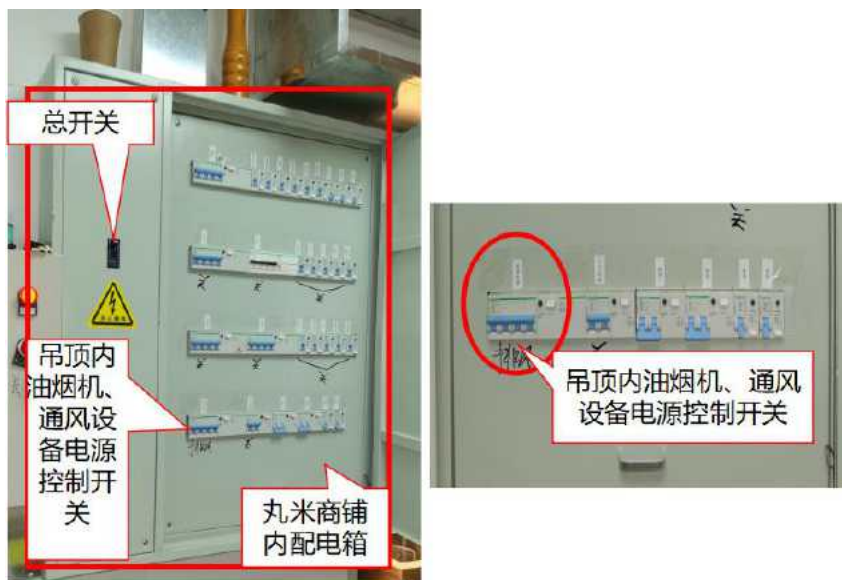
丸米店铺内的配电箱电源由万象城 4 楼西北区域配电室主配电柜的“主开关”引至该主配电柜旁独立配电箱内的空气开关上，再由独立配电箱内的空气开关引至丸米店铺内的配电箱总开关上。事发吊顶内油烟机、通风设备的电源由丸米店铺内配电箱左下方标注“排风”的分开关控制（见图 20、图 21）。

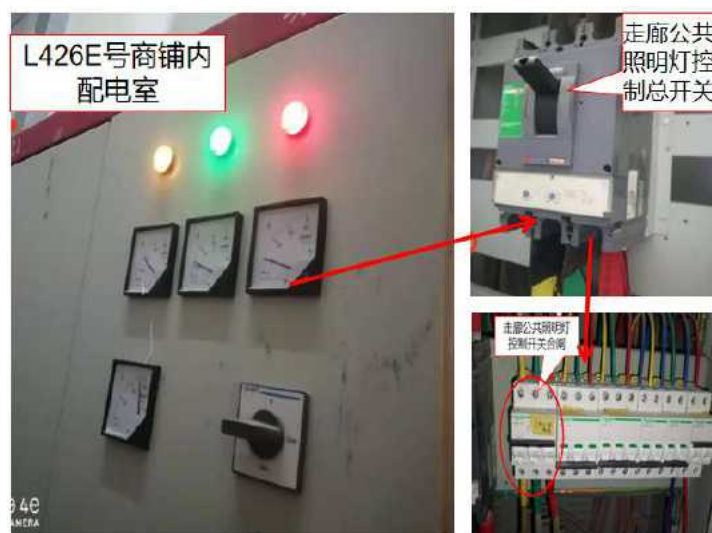
图 22 走廊公共照明灯控制开关勘查图

丸米店铺所在区域的走廊公共照明灯电源，由 4 楼西北区域配电室内主配电柜主开关引出。该电源先引至 4 楼后勤通道西南侧 L426E 店铺区域内设置的走廊公共照明灯配电室内的配电柜中，再由配电柜内的走廊公共照明灯控制总开关引至柜内走廊公共照明灯控制开关。走廊公共照明灯控制开关控制事发区域走廊公共照明灯电源，包括事发金属导管内敷设的公共照明灯电源线电源（见图 22）。

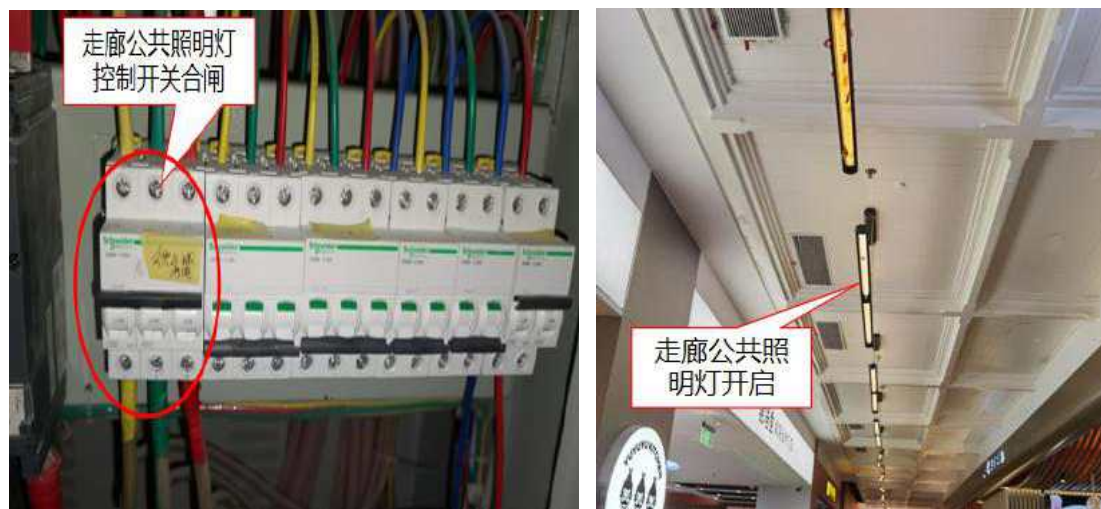
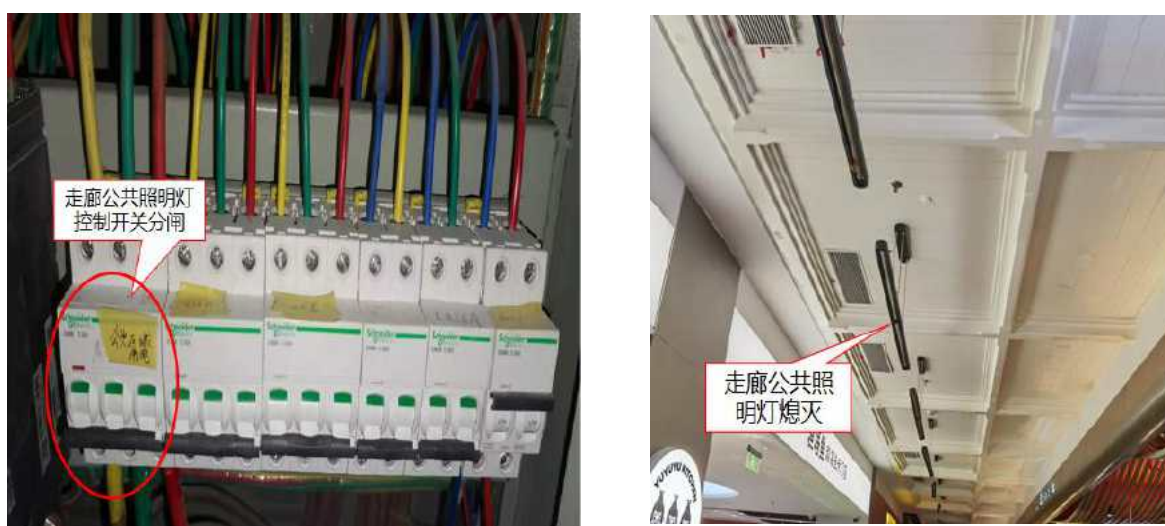
走廊公共照明灯为灯管型吊灯，沿走廊吊顶东西方向直线布置。现场分合走廊公共照明灯控制开关测试：合闸时，走廊

公共照明灯亮；分闸时，走廊公共照明灯熄灭（见图 23、图 24）。

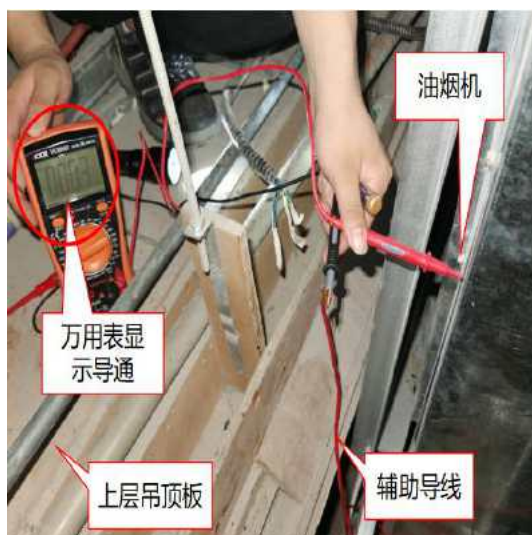
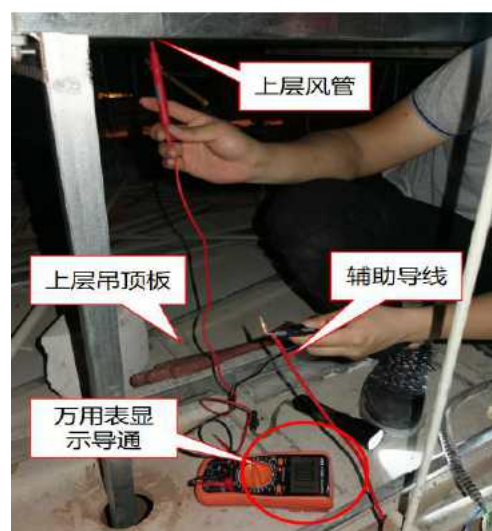
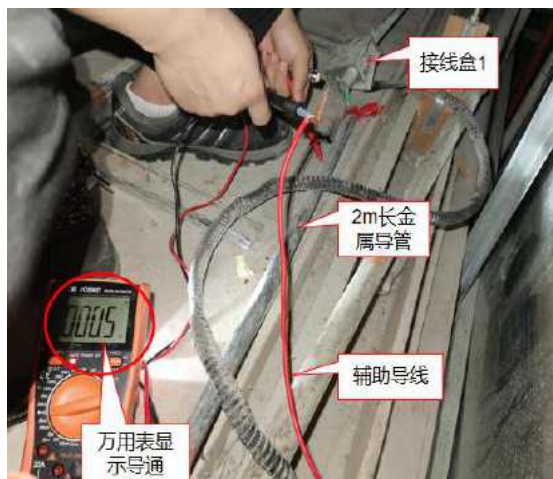
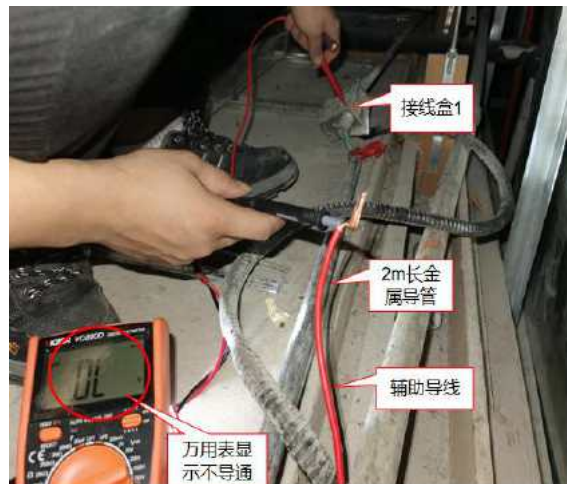
经检测，吊顶龙骨、吊顶吊杆、消防管道、通风管道、油烟管道、空调风管、油烟机、油烟净化器等均与配电箱保护接地为等电位。接线盒 1 西侧 2m 长金属导管与配电箱保护接地是等电位，但事发段金属导管与配电箱保护接地不是等电位。（见图 25、图 26、图 27、图 28）

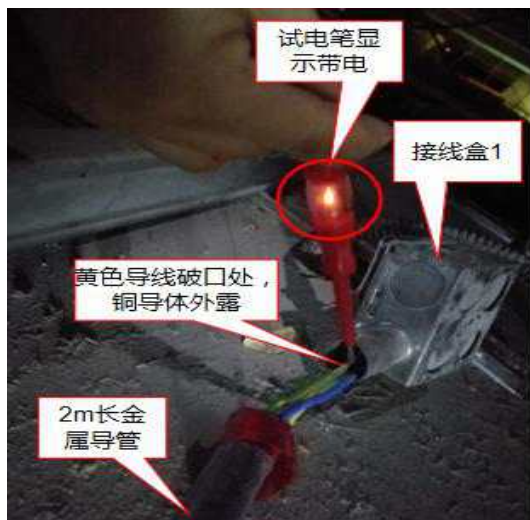
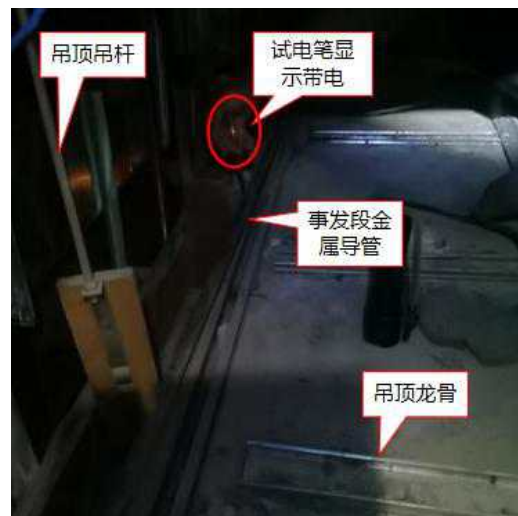
(2) 事发吊顶内金属导体带电可能性测试：将 4 楼西北区域配电室内主配电柜中的主开关合闸，且所有用电设备分开关均合闸（含走廊公共照明回路）。经检测，吊顶龙骨、吊顶吊杆、消防管道、通风管道、油烟管道、空调风管、油烟机、油烟净化器、金属导管均不带电。接线盒 1 西侧 2m 长金属导管不带电，事发段金属导管带电，接线盒 1 西侧黄色导线破损处铜导体带电（见图 29、图 30）。

切断走廊公共照明灯回路电源开关，事发段金属导管不带电，黄色导线破损处铜导体不带电。

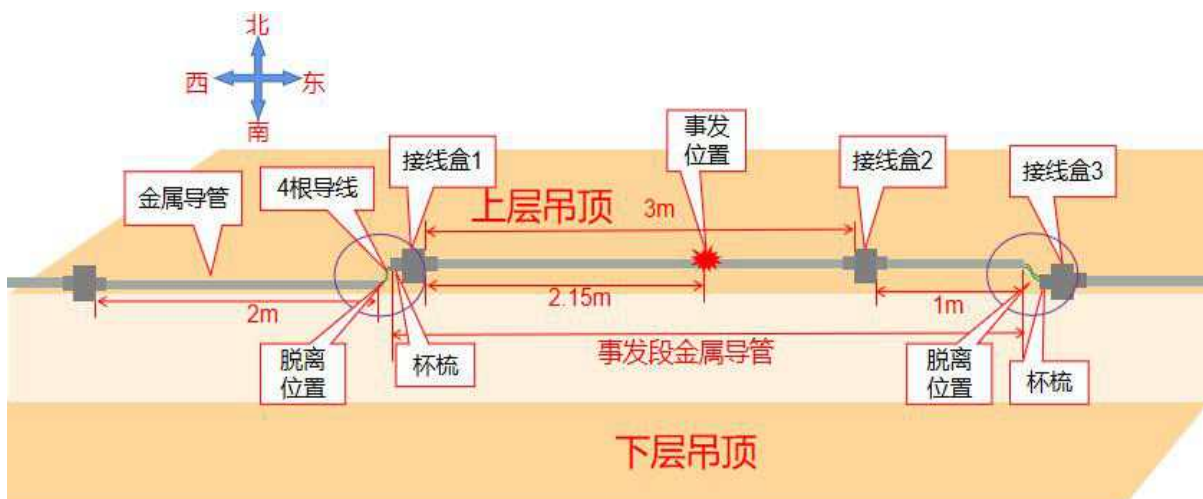
图 31 事发段金属导管丧失电气连续性示意图

(1) 事发段金属导管接地保护缺失。现场勘查发现, 接线盒 1 与西侧 2m 长金属导管已脱离, 接线盒 3 与西侧 1m 长金属导管已脱离, 导致事发段金属导管丧失电气连续性, 造成事发段金属导管接地保护缺失 (见图 31)。

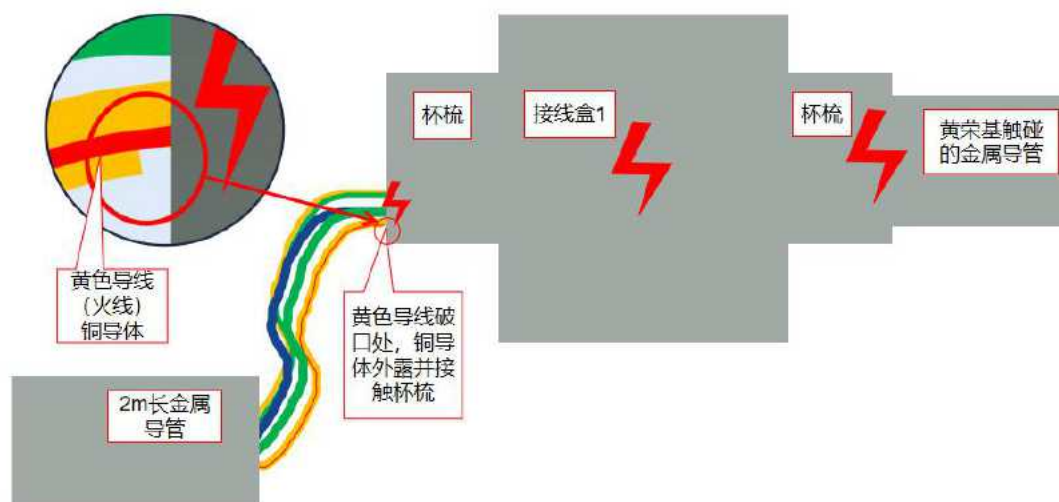
图 32 事发段金属导管带电原因示意图

(2) 事发段金属导管内敷设的导线绝缘层破损, 导线内的铜导体与杯梳接触。现场勘查发现, 由于接线盒 1 与西侧 2m 长金属导管已脱离, 金属导管内 4 根导线外露, 杯梳管口处的 4

根导线约有 2cm 长的绝缘层存在明显摩擦、刮蹭痕迹，其中黄色导线（火线）绝缘层已破损并露出铜导体，铜导体与杯梳管口紧密贴合（见图 32）。

综合上述分析，当走廊公共照明回路电源开关合闸送电时，金属导管内黄色导线（火线）绝缘层破损处裸露的铜导体带电，裸露的铜导体与杯梳紧密贴合，导致事发金属导管带电。由于事发金属导管接地保护缺失，造成事发金属导管持续保持危险电压（约 220 伏）。

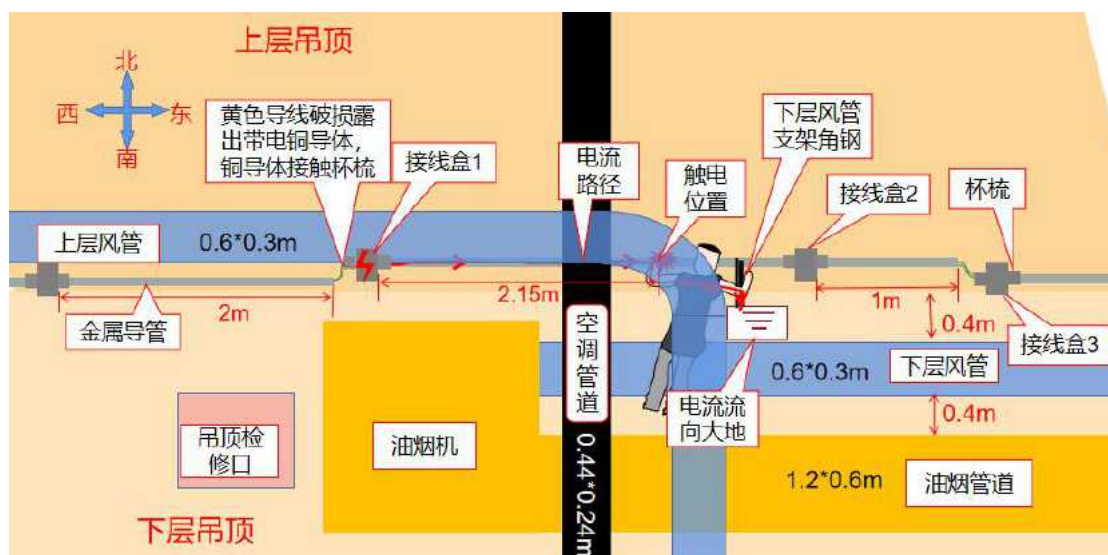
图 33 黄荣基触电电流路径示意图（俯视图）

事发时黄荣基趴在事发吊顶内下层风管上，右手前臂内侧贴在事发位置东侧下层风管支架角钢（与配电箱接地端为等电位）上，左手抓握到带电的事发金属导管，电流经左手、身体、右前臂、角钢形成通路，导致黄荣基触电。黄荣基触电后身体发生抽搐，下颌部、脸部触碰撞击到自己抓握的带电金属导管，造成黄荣基下颌部和面部皮肤受伤。

2 时 14 分许，黄荣基在事发吊顶内寻找油烟管道过程中被上层风管挡住无法再向前行走，于是黄荣基就从下层风管和上层风管之间的空隙往前爬。黄荣基在匍匐前进至下层风管上方时，右前臂内侧贴在下层风管支架角钢上，向前爬行的过程中，左手抓握到带电的金属导管，金属导管上的电流经左手、身体、右手、角钢形成通路，导致黄荣基触电，后经抢救无效死亡（见图 33）。

造成此起事故发生的原因是万象城事发吊顶内事发段公共照明电源线金属导管事发前在外力（如进入事发吊顶内的检修人员踩踏或重物挤压等）作用下与两端接线盒的杯梳连接处脱离，造成金属导管接地保护丧失、金属导管与杯梳连接处的导线绝缘层破损，导线绝缘层破损处裸露的带电铜导体与事发段金属导管杯梳紧密贴合，导致事发段金属导管带电，黄荣基在事发吊顶内寻找油烟管道检修口时，左手抓握到带电的金属导管（不排除黄荣基抓握金属导管时，导致带电铜导体与事发段金属导管杯梳紧密贴合），电流经左手、身体、右前臂、角钢形成通路，导致黄荣基触电死亡，后经抢救无效死亡。

一是要根据物业管理区域内作业区域环境状况，进一步强化各项作业危险因素辨识，尤其要加强吊顶内作业可能存在的触电危险因素辨识。二是要切实加强吊顶内作业环境的安全隐患排查，尤其是要对定期需要进入吊顶内作业的区域进行排查，及时消除可能存在的安全隐患。三是要进一步加强对进入吊顶内作业人员的风险告知和作业环境交底，督促作业人员认真做好相关安全防范措施。

一是要根据吊顶内的作业环境和安全风险，在作业前进一步加强对作业人员的安全教育培训，全面如实告知作业人员作业场所和岗位可能存在的危险因素和加强防范措施。二是要针对吊顶内作业可能存在的触电风险，进一步完善吊顶内作业操作规程，切实加强作业现场安全管理，督促作业人员严加防范。
