# 泸州锦运煤业有限公司

## 朱洞煤矿“10·8”机电事故调查报告

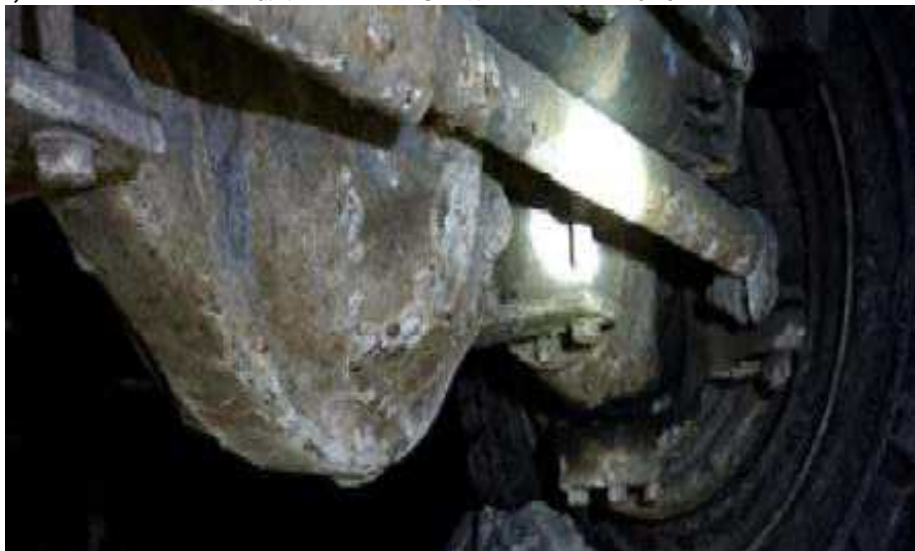
图 1

装载机与刮板机中部槽呈 45° 夹角，机尾距巷道上帮 0.1m，铲斗距巷道下帮 0.61m；铲斗方向安装 1 盏防爆 LED 照明灯；装载机左前轮距巷道下帮 1m、右前轮距巷道上帮 1.6m；装载机铲口离地高度 0.25m，铲斗落地，底盘下沿距刮板机中部槽 0.14m，底盘有多处被矸石碰撞痕迹。见图 1

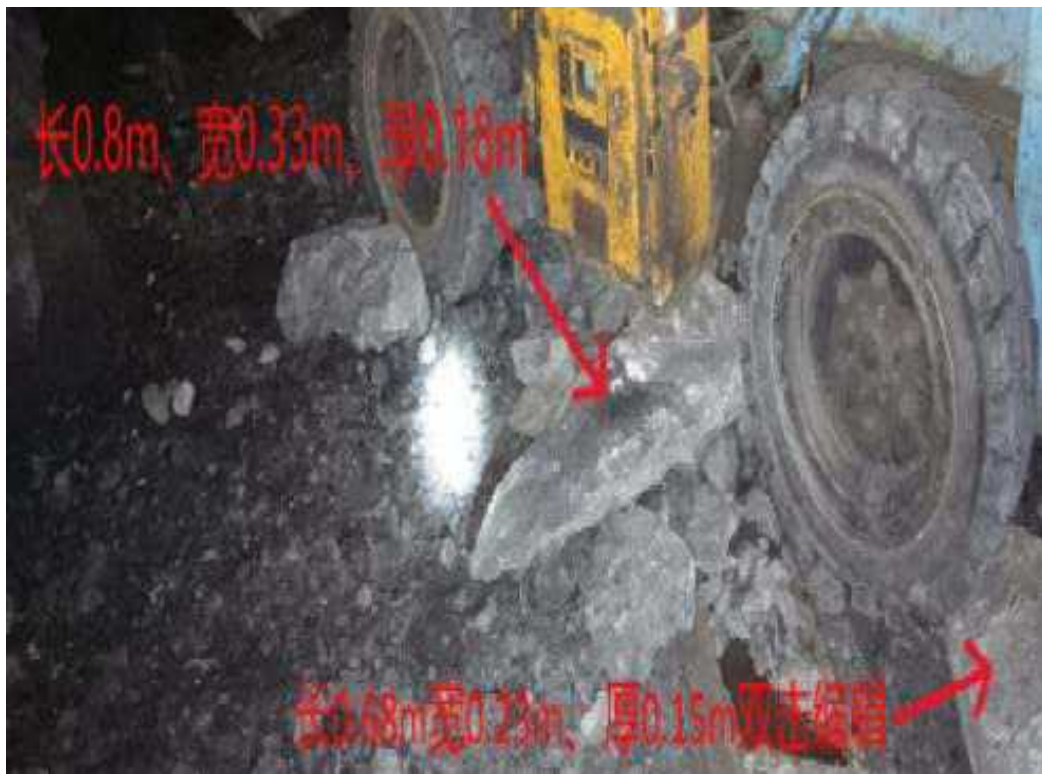
图 2

装载机左下方卡有两块坚硬大块矸石，一块卡在装载机磁力

启动器与刮板机中部槽之间，尺寸为：长 0.8m、宽 0.33m、厚 0.18m；另一块卡在左后轮下，尺寸为：长 0.68m、宽 0.23m、厚 0.15m。见图 2

装载机在运行的刮板机上作业，大块矸石卡在装载机底盘与刮板机之间，刮板机拖动装载机向后运行，受大块矸石阻挡，装载机突然摆动偏转，撞击站位不当的跟机理线人员，导致事故发生。

（五）提高综合机械化水平。朱洞煤矿要淘汰安全可靠性差的设备设施，优先采用综合机械化掘进方式，实现掘、运一体化。坚决杜绝装载机在运行的刮板运输机上作业。同时要大力推进矿井综合机械化、智能化建设。

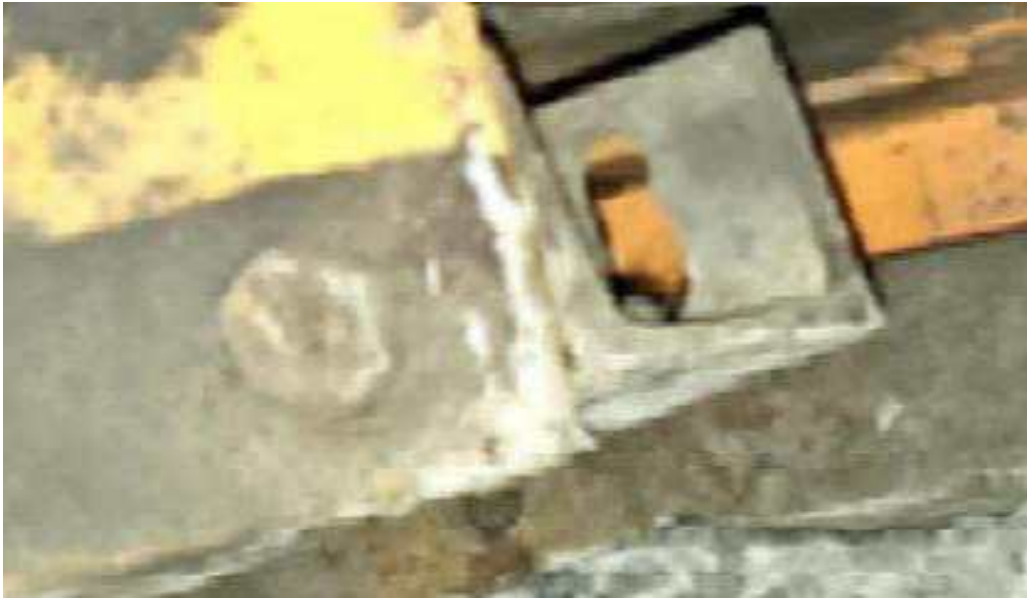
图 3

装载机磁力启动器下部固定“U”型钢被挤压弯曲，装载机磁力启动器与装载机机身固定处被拉开 30mm。见图 3

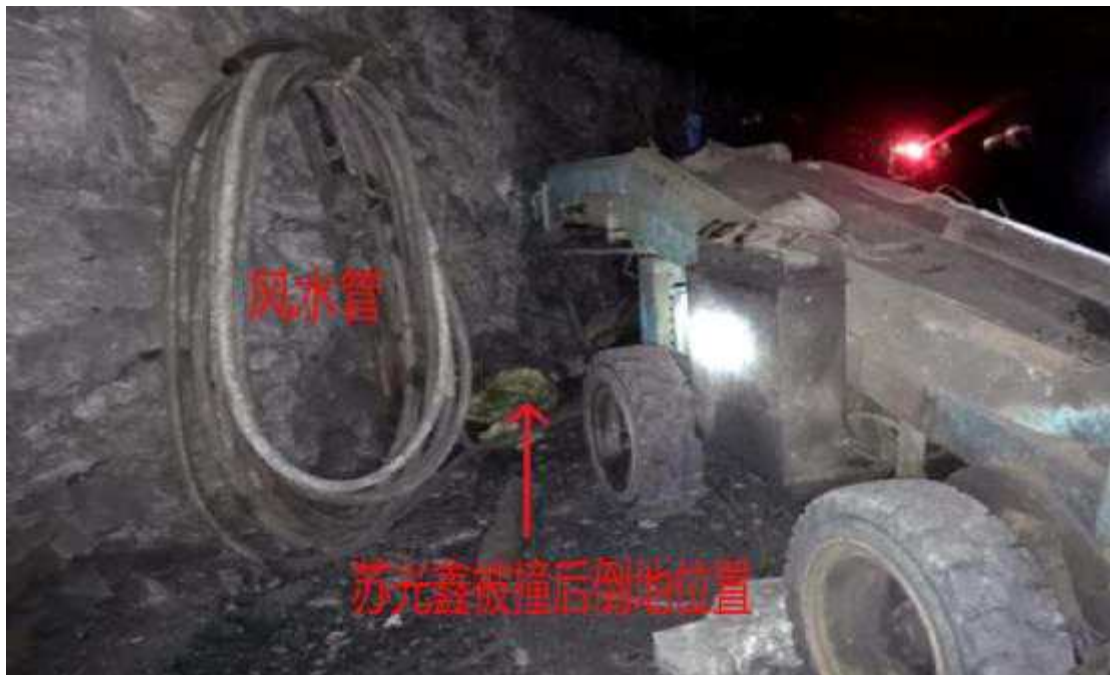
图 4

在距工作面迎头 17.7m 处巷道上帮有一撞击坑，装载机机尾皮带滚筒距坑底 0.1m。据现场人员介绍，苏光鑫倒在距离机尾滚筒 1.9m 处的风水管线与机尾滚筒之间，该处地面散落电缆。见图 4
