汶川华明电力开发有限责任公司  
中坝电站“3·6”淹溺事故

调  
查  
报  
告

2025 年 4 月

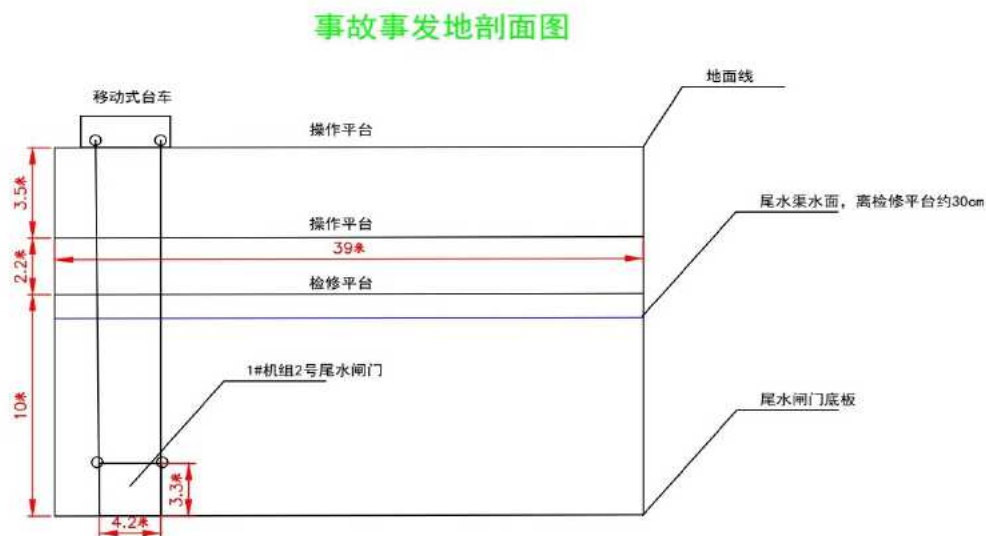
事故事发地剖面图

事故发生地为中坝电站 1 号机组 2#尾水检修平台闸门处，具体位置如图：

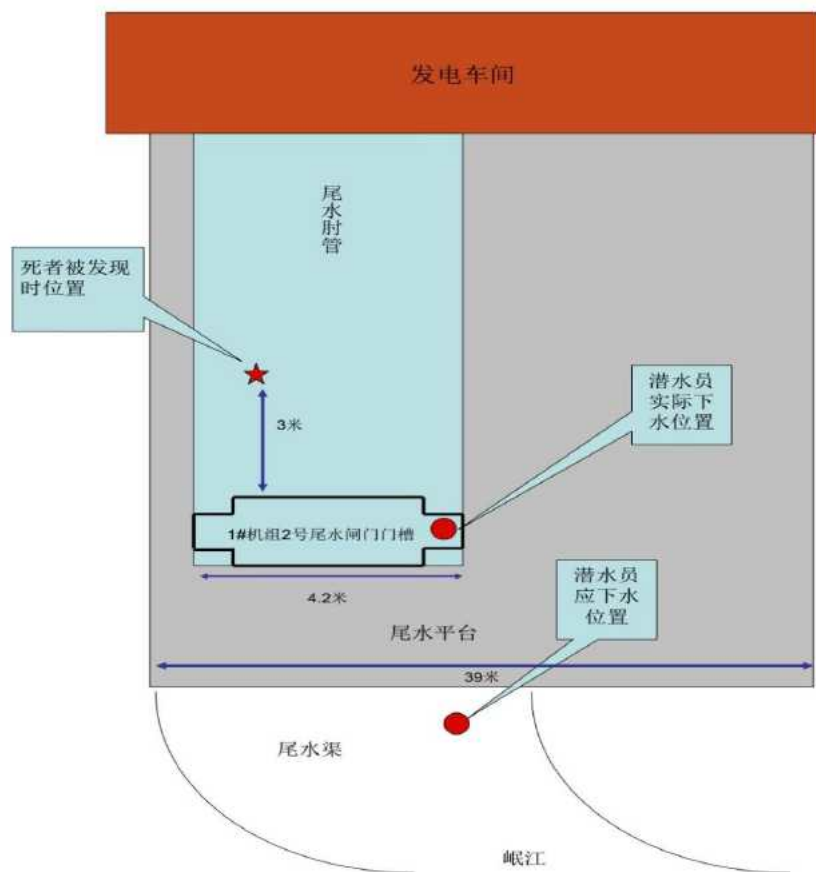
事故发生地平面图

1. **李 x 财**，作为自贡市顺安水下作业有限公司水下作业工人，违规从工作闸门门槽下水开始门槽、底板杂物清理作业（为误入尾水肘管埋下隐患），清理工作完成时不按规定上岸即要求关闭闸门，遇险时违章解开具有安全带作用的配重铅块和潜水头罩，导致岸上人员施救失败，潜水员淹溺于工作闸门与发电机组之间的尾水肘管之内（详见事故现场平面图）。对本起事故发生负有直接责任。鉴于其已在事故中死亡，建议不予追究其责任。
