# 无锡新吴区无锡宏义高分子材料科技有限公司 “5·15”一般机械伤害事故调查报告

无锡市人民政府事故调查组

2025 年 7 月

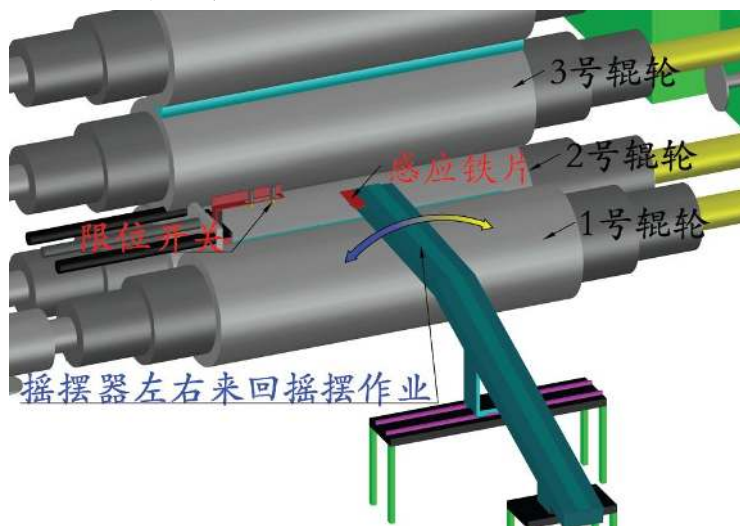
5 时 23 分许，李小锋在换料过程中发现胶布机 2 号辊轮上粘有原料，需进行擦洗清理，其在观察粘料的部位后，去别处取了擦洗粘料用的毛巾和清洗液桶再次进入 1、2 号辊轮与摇摆送料区域（摇摆器运行情况如图 1 所示，在左右感应限位开关之间进行摇摆送料），在摇摆器未关停的情况下站在摇摆器下方机台上准备擦洗 2 号辊轮上的粘料，其颈部不慎被夹在摇摆器和左侧限位开关固定角铁之间（如图 2 所示）。

图 1 摇摆器运行情况示意图

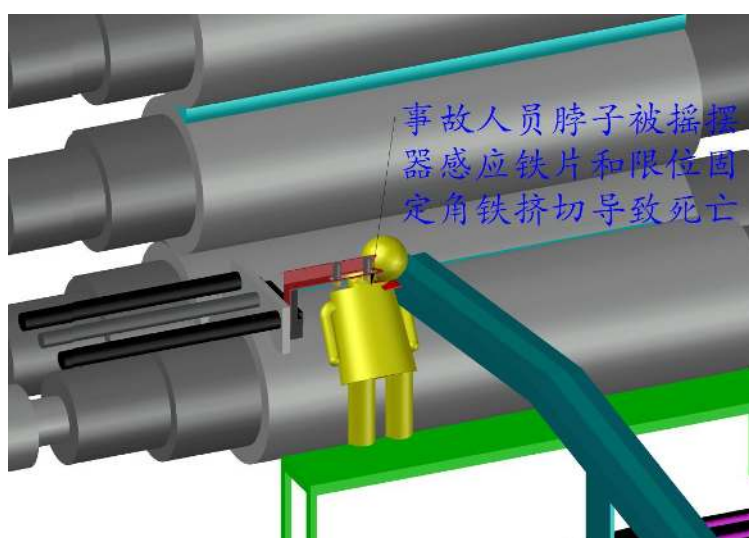
图 2 事发现场示意图

胶布机操作员李小锋违反安全操作规程<sup>1</sup>，摇摆器在未关停的情况下，进入送料区域准备擦洗胶布机2号辊轮上的粘料，颈部被摇摆器感应铁片和限位开关固定角铁挤切致死，这是本起事故发生

（一）宏义公司应深刻吸取事故教训，切实落实企业主体责任，组织落实全员安全生产责任制，加强安全风险辨识工作，全面、系统地开展安全风险辨识，编制安全风险管控清单，制定切实有效的安全管控措施，提升企业本质安全水平；加强岗位人员安全教育培训，提高岗位作业人员严格遵守安全操作规程的意识；按规定设置专门的安全生产管理机构，配备必要的安全生产管理人员，进一步建立健全安全生产规章制度、操作规程，加强日常安全巡查检查，如实记录事故隐患排查治理情况，及时发现、制止和纠正作业人员
