# 兰溪经济开发区浙江锦铭建设有限公司 “8·27”一般起重伤害事故调查报告

兰溪市人民政府事故调查组

2025.10

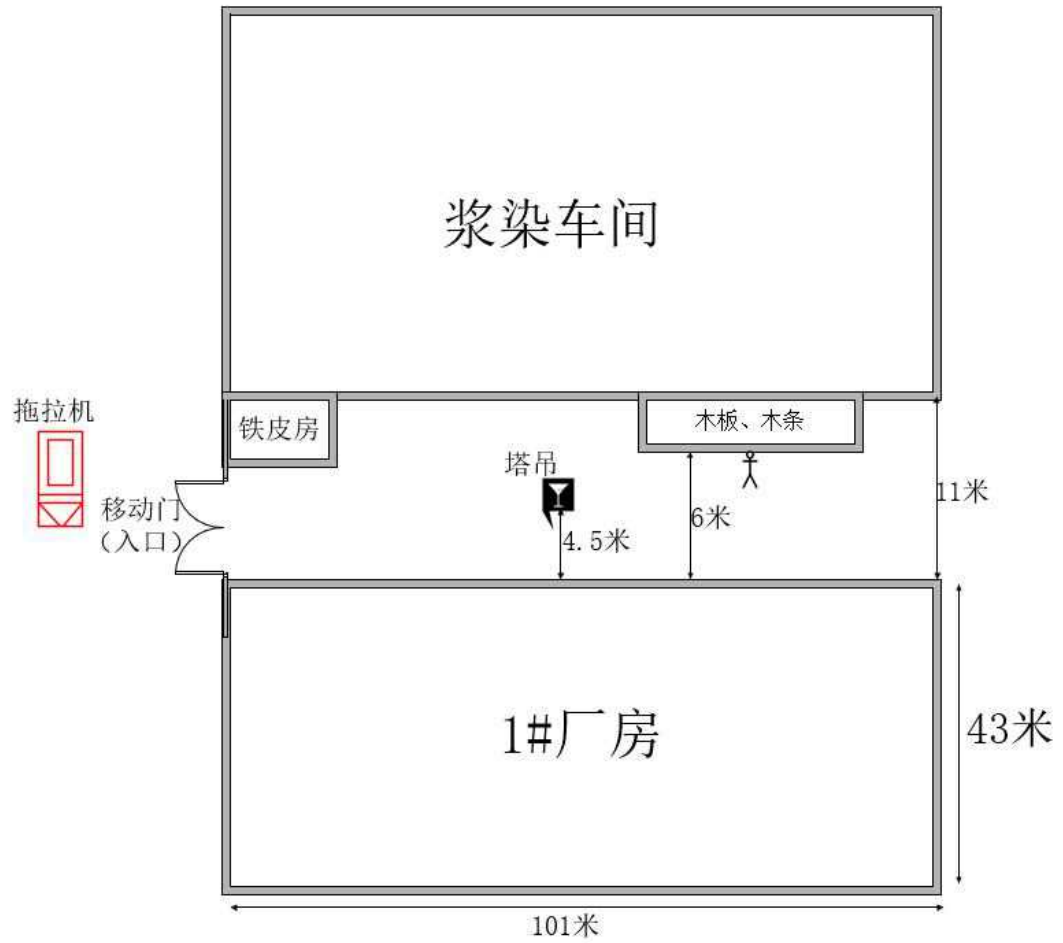
事发现场示意图

经现场勘查，事故现场位于兰溪市经济开发区汪高路1号金梭纺织西区一号厂房工地，涉事堆料场长101米，宽11米，事发堆料区域北侧存放有大量木板及木条，过道剩余宽度约6米，伤者周边有大量无规则散落钢管（61根），钢管长6m，直径48mm，每根钢管重23kg（涉事钢管规格为260米每吨），伤者平躺于堆料区域过道（宽6米），过道上方有塔式起重机一台，塔式起重机位于料场中部，塔式起重机起重小车下方挂有钢丝绳，钢丝绳上未见有紧固件，伤者头部周边地面上有血迹一滩，损毁安全帽一个，伤者附近有对讲机一台，地面为水泥地材质。（见附件）

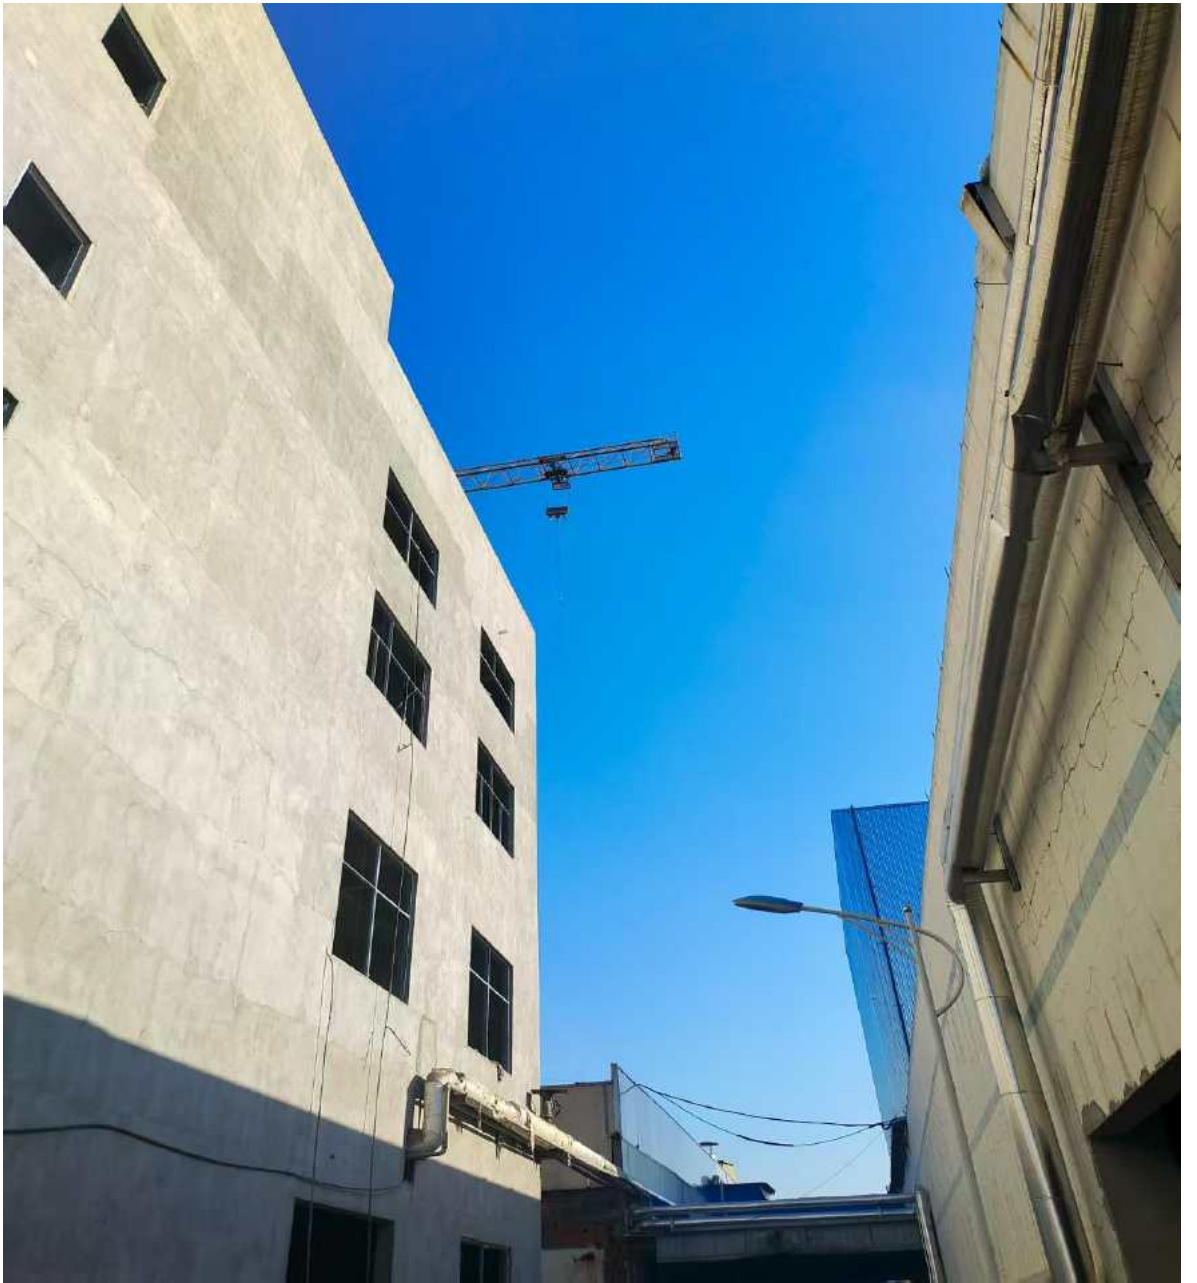
现场塔吊挂钩及捆绑钢丝绳

1.吊物重量（钢管重 23kg/根，61 根，1403kg）超过塔式起重机额定载重（1000kg），加之吊物来回吊运过程中需加减档，加剧了吊物晃动，导致钢丝绳马蹄扣松动后钢管发生散落。

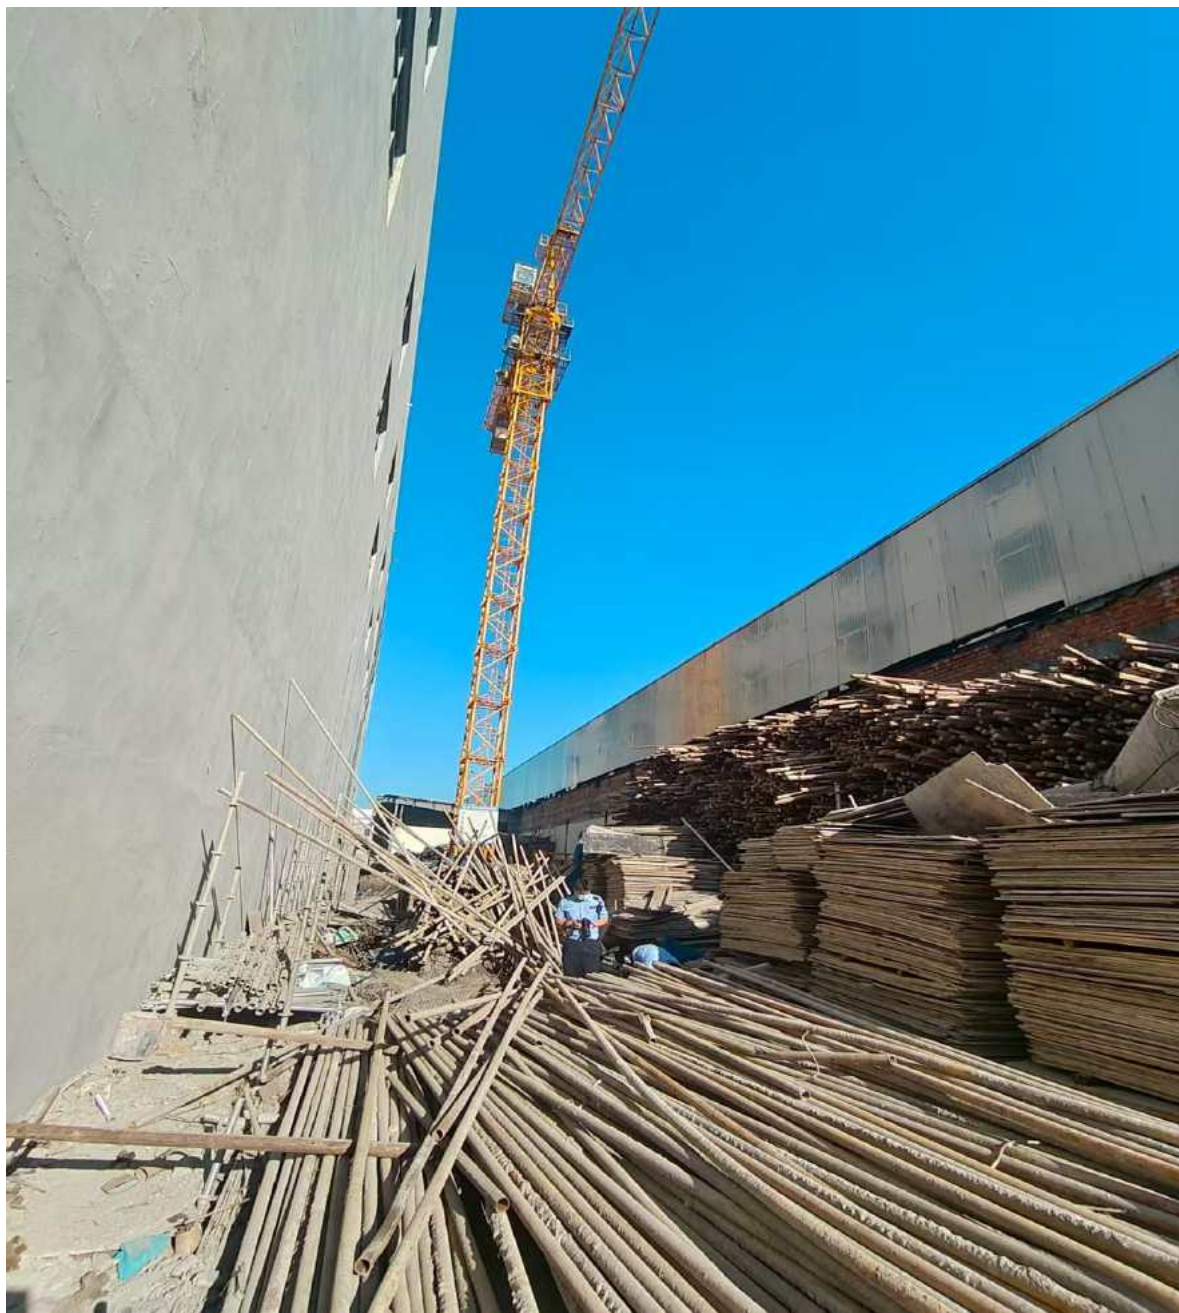
涉事塔吊机及钢管

涉事塔式起重机由金华利安起重设备安装有限公司兰溪分公司安装。产品型号：QTZ80（ZJ6010），设备出厂日期：2020年5月1日，起重力矩：800.0KN·m，最大幅（跨）度60.0m，额定载重：1000.0kg，检测（提升）高度：160.0m。首次安装高度37.5米，最终使用高度37.5米。该塔式起重机已办理使用登记并于2025年2月24日由金华市金华安信建设安全检测有限公司检验合格。
