# 博望区马鞍山海默数控机床有限公司 “6•12”一般起重伤害事故调查报告

编制单位：马鞍山市博望区人民政府事故调查组

编制日期：2024 年 8 月 11 日

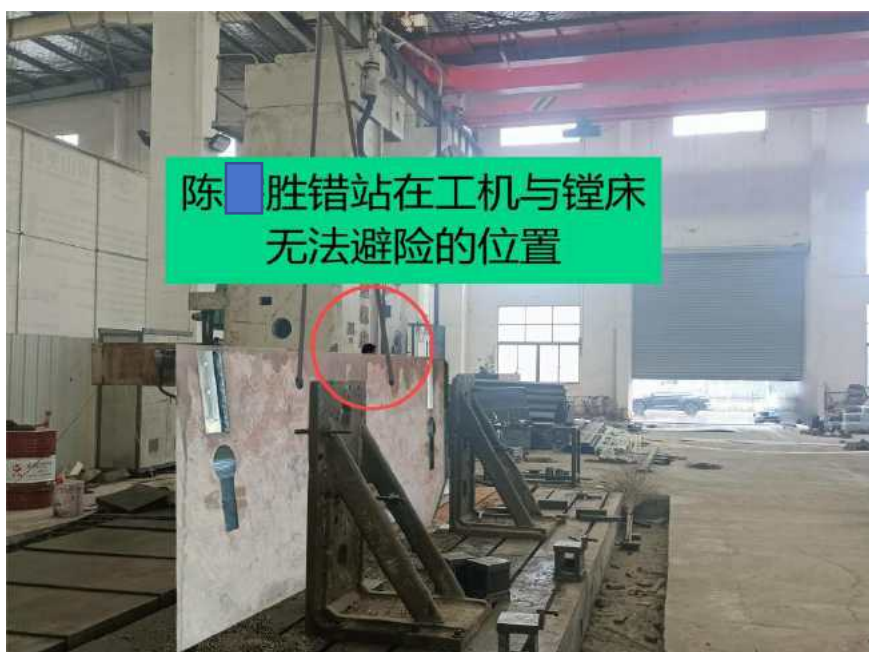
6月12日13时12分50秒，陈某胜操作5t行车将工件吊运至镗床底座夹具架位置；如图1所示。

图1 陈某胜站在无法避让的错误位置

陈某胜操作行车时，从工件侧面进入到工件背面与镗床之间仅有 400mm 间距的夹缝位置，且无法避让的危险部位。违反《建筑施工起重吊装工程安全技术规范》第 3.0.18 条之规定<sup>5</sup>，操作者站在吊物与镗床之间，未保持一定的安全距离。

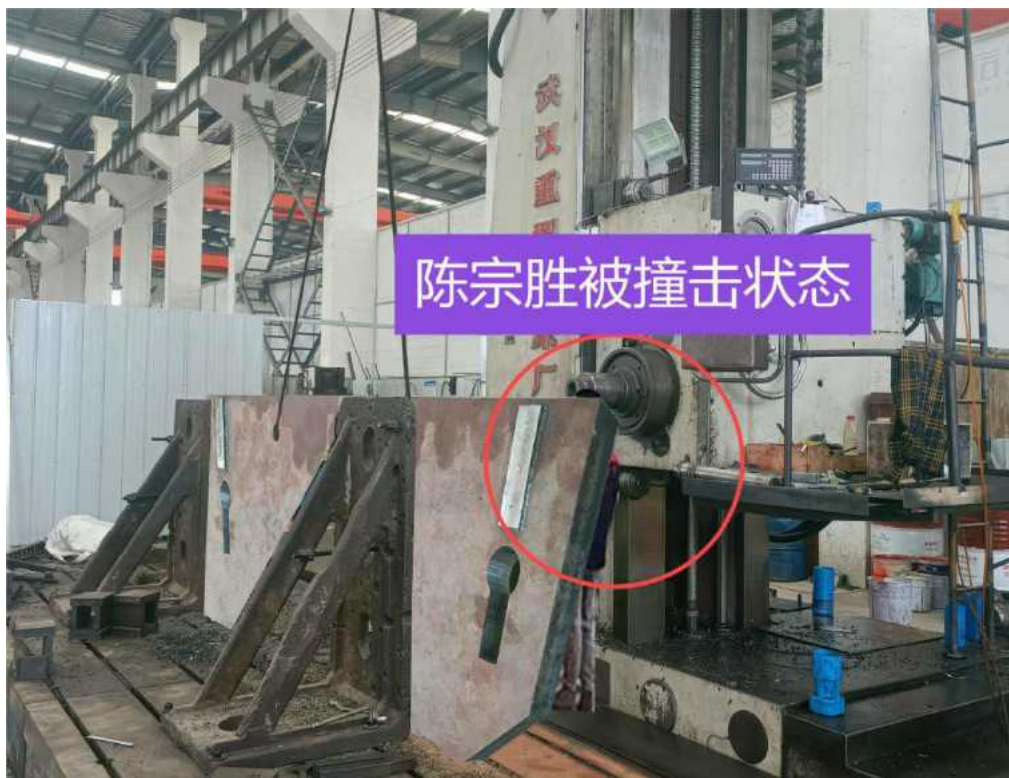
6月12日13时13分20秒，陈某胜从工件侧面进入工件背面与镗床之间仅有400mm间距的夹缝位置，操作行车将工件水平移动至镗床工件加工固定位置；

6月12日13时14分20秒，为使工件精准就位，陈某胜一只手扶着工件，另一只手操作遥控器，在操作工件水平方面移动时陈某胜无法避让，被工件撞击到头部，继而躺倒镗床旁。

图2 陈某胜被撞击状态
