## 蒙山县永发红砖厂“11.29”事故调查报告

2021-01-13 18:30 来源：县应急局

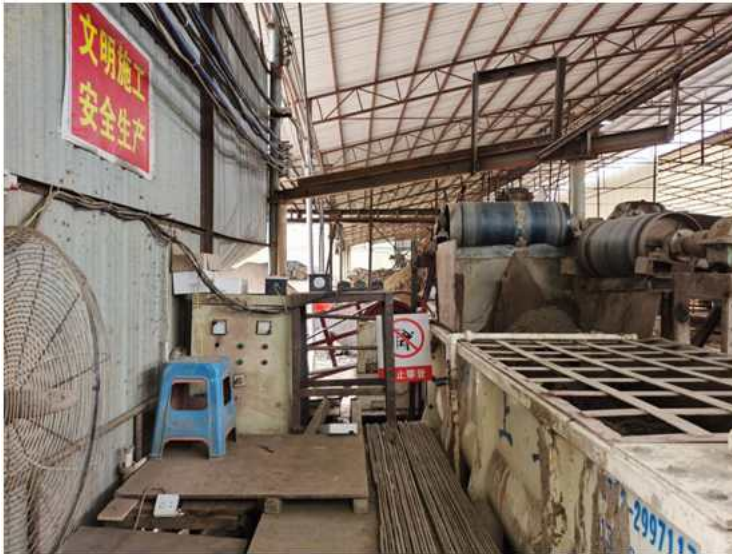
事故地点为看水岗位，具体是控制进土量和控制泥巴湿度，该岗位位于搅拌机和减速机连接处。事故当天，死者陈远琴被卷到搅拌机与减速机之间的转轴链接炳位置，头向下，脚向上翘。事故发生后蒙山县永红砖厂为防止发生类似事故，已悬挂“禁止攀爬”警示标识。（详见下图）

（操作台右后方为事故发生的转轴链接炳处）

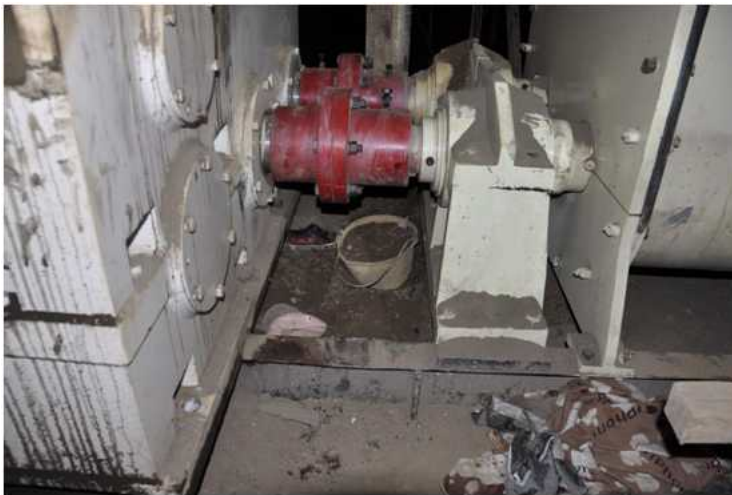
（死者事故当时被卷入两个红色转轴链接炳之间）

事故死者安全意识淡薄。陈远琴在机器运转状态下，越过操作台到搅拌机与减速器间的转轴位置，后入转轴链接炳造成事故。

（一）蒙山县永发红砖厂要认真总结和吸取事故教训，针对事故发生暴露出来的问题，举一反三开展生产管理工作。一是要认真落实企业的安全生产主体责任，将安全生产责任逐级落实到个人。二是加强对的安全教育培训，增强员工安全意识，杜绝违规操作现象。三是加强现场安全管理，强化现场的监督检查时制止违规行为，及时发现并消除事故隐患。
